DWÓR

1 poł. XVIII

CIESZANOWICE

1. Miejscowość	2. Obiekt (nazwa jak w karcie)	3. Zawartość wkładki (nazwa obiektu lub materiału uzupełniającego)
CIESZANOWICE	DWÓR	c.d. tekstu, fotografie

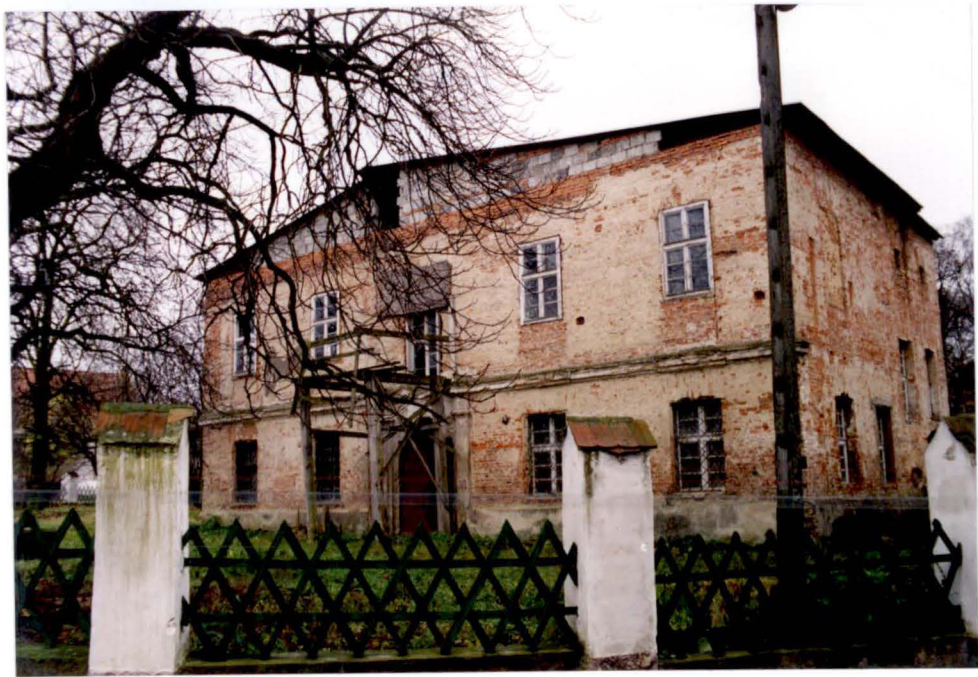
2

ELEWACJE: Elewacja wschodnia, frontowa: 5 osiowa o regularnym rytmie prostokątnych otworów okiennych. W osi symetrii zamknięty łukiem pełnym otwór wejściowy, ujęty wykonanym w tynku architektonicznym obramieniem. Flankowany zdwojonymi, uproszczonymi pilastrami z dekoracją z kampanulą i motywami floralnymi, dźwigającymi odcinek profilowanego gzymsu o łuku nadwieszonym. W centrum zwornik, po bokach dekoracja ramowo-płycinowa. Elewacja pozbawiona tynków, bez dekoracji, jedyną zachowaną formą oryginalnej artykulacji architektonicznej jest gzyms kordonowy, profilowany, nad osiami okiennymi silnie wyładowany. Elewacja południowa, boczna: 7 osiowa, o regularnym rytmie prostokątnych otworów okiennych, bez tynków i dekoracji architektonicznej, zachowany jedynie gzyms kordonowy o formie analogicznej jak w elewacji frontowej. Elewacja zachodnia, tylna: 4-osiowa, bez tynków, dekoracji i artykulacji architektonicznej. Elewacja północna: w części zachodniej 1-osiowa, w przyziemiu

1. Widok ogólny od pld.-wsch.
2. Elewacja wschodnia – frontowa
3. Elewacja północna
4. Elewacja północna, część wsch.
5. Elewacja zachodnia
6. Budynek spichlerza i oficyny

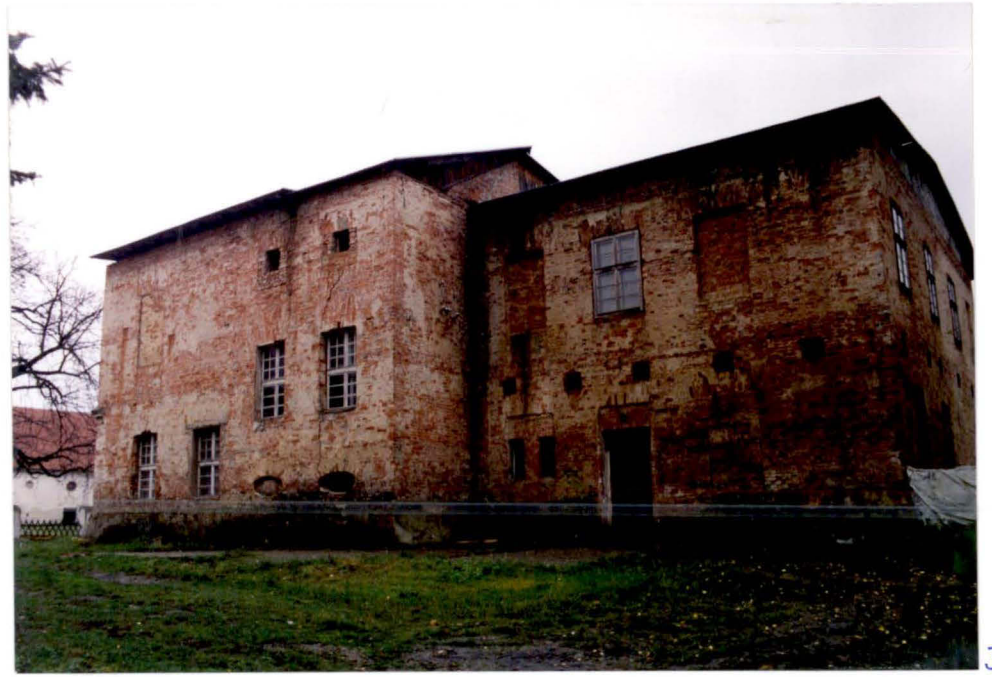
otwór drzwiowy, w części wschodniej 4-osiowa, w osi 1 i 2-iej w parterze okna prostokątne, w osi 3 i 4-tej niewielkie owalne okienka oraz na poziomie międzykondygnacyjnym okna prostokątne, ponad nimi dwa kwadratowe okienka doświetlające klatkę schodową w partii poddasza. Elewacja pozbawiona tynków, bez dekoracji i artykulacji architektonicznej.

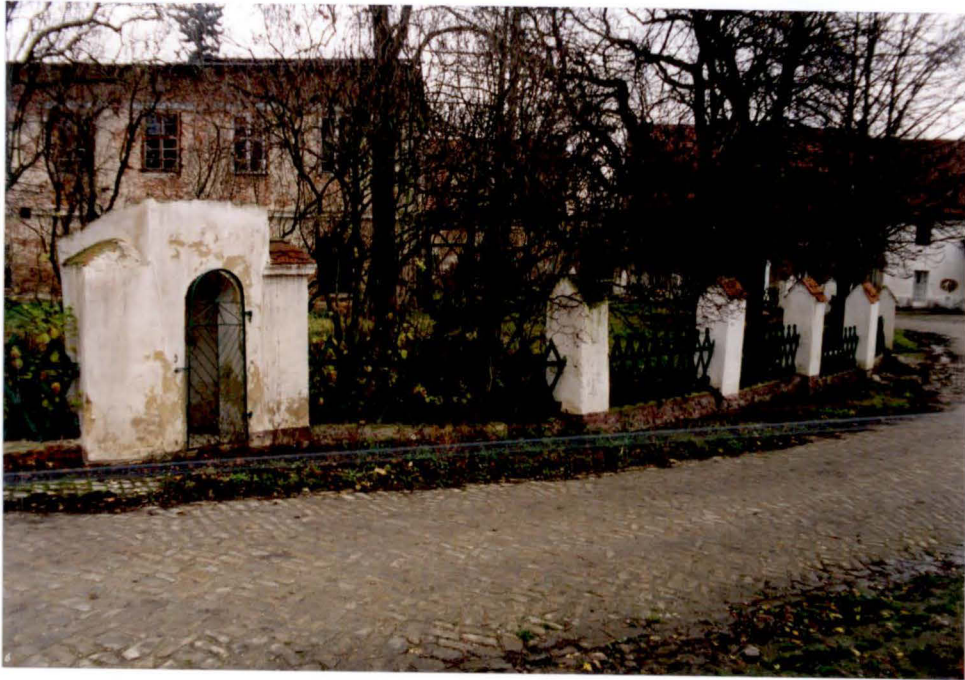
9

7. Elewacja zachodnia
8. Elewacja południowa
9. Ogrodzenie z kapliczką
10. Gzyms
11. Drzwi wejściowe w elewacji pln.
12. Portal w elewacji wsch.
13. Kapitel pilastra ujmującego portal

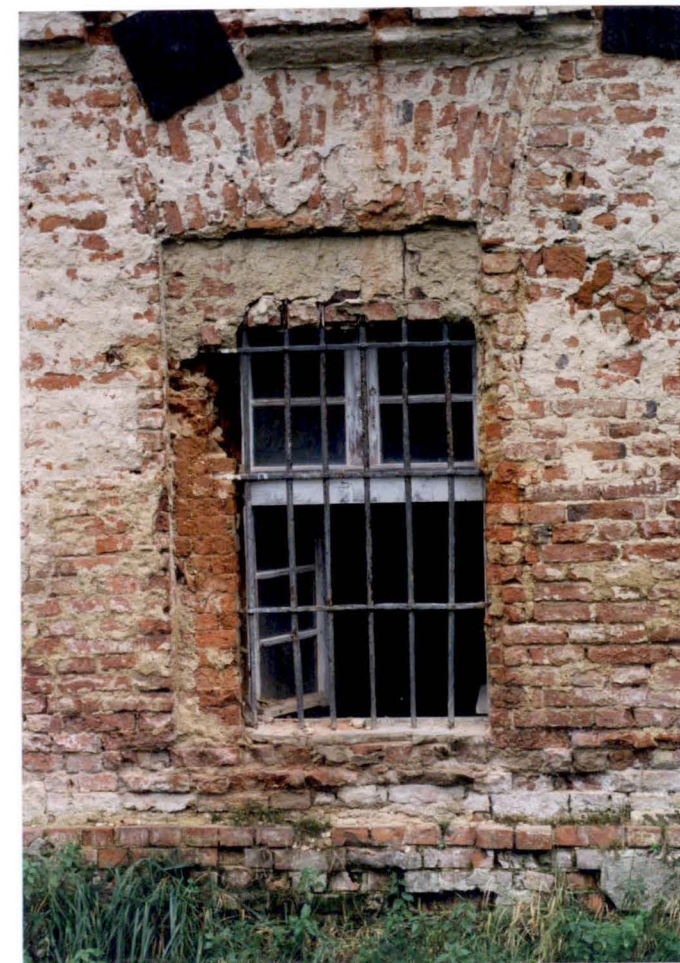
14

14. Okno w parterze
15. Okno w parterze – kraty
16. Okno w II kondygnacji
17. Sala w II kondygnacji
18. Sklepienie pomieszczenia w parterze
19. Dekoracja sklepień na klatce schodowej

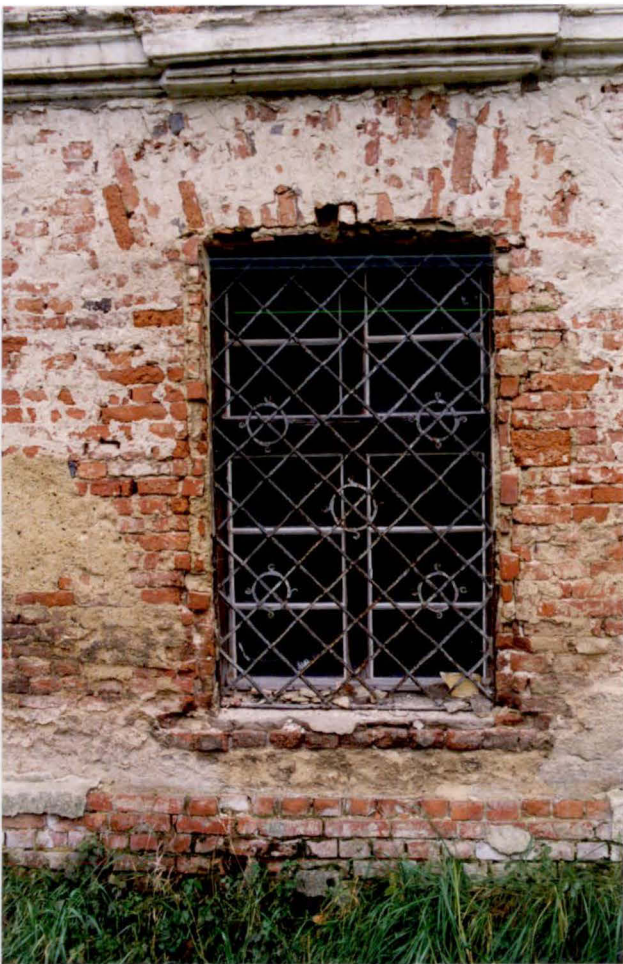
15

WYPOSAŻENIE: W parterze elewacji frontowej i bocznej południowej ozdobne, skośne kraty.

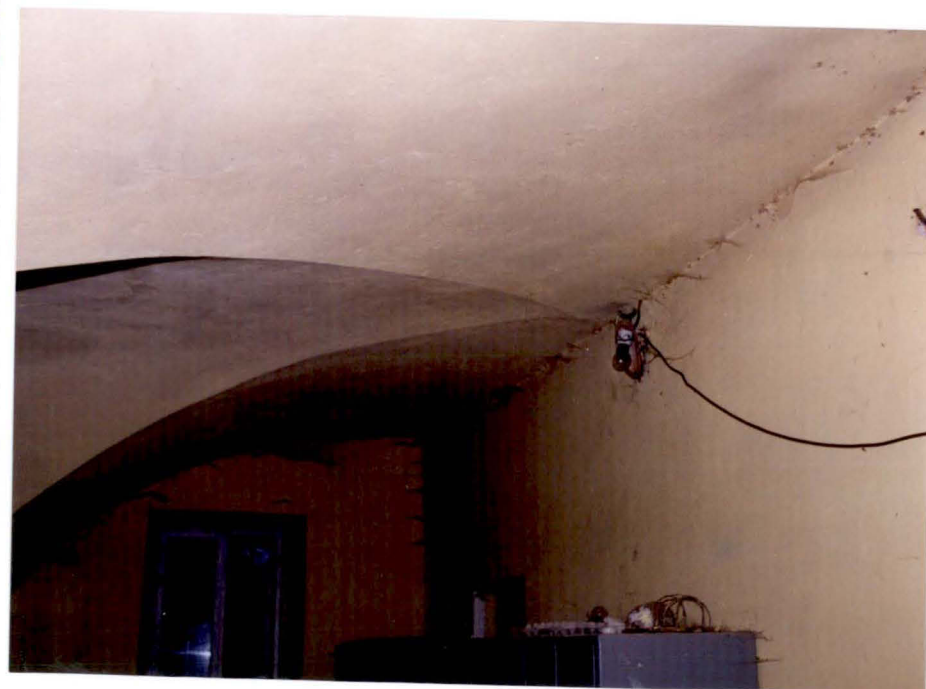
18

MATERIAŁ, KONSTRUKCJA, TECHNIKA: Ściany: murowane z cegły na zaprawie wapiennej, z zewnątrz tynk odbity, wewnątrz otynkowane, częściowo tynkiem nowym cementowo-wapiennym. Sklepienia i stropy: piwnice sklepienie kolebą. Na parterze sklepienia kolebkowe z lunetami, sklepienia żaglaste na gurtach na piętrze w północno wschodnim narożniku sklepienie żaglaste z kolistą płyciną oraz stropy płytowe, żelbetowe typu WPS-80 na belkach stalowych. Wieżba dachowa: tymczasowe zadaszenie chroniące budynek przed opadami atmosferycznymi, wykonane w konstrukcji drewnianej, odeskowane i pokryte papą. Pierwotnie wysoki dach mansardowy z ozdobnymi barokowymi lukarnami, kryty łupkiem. Posadzki, podłogi: brak. Schody: dwubiegowe powrotne, drewniane, na sklepieniu. Otwory: prostokątne, zróżnicowane wielkością, niewielkie owalne oraz otwór wejścia zamknięty półkoliście. Okna: drewniane podwójne, skrzynkowe. Stolarka drzwiowa niezachowana poza częściowo zdemontowanymi drzwiami wejścia głównego.

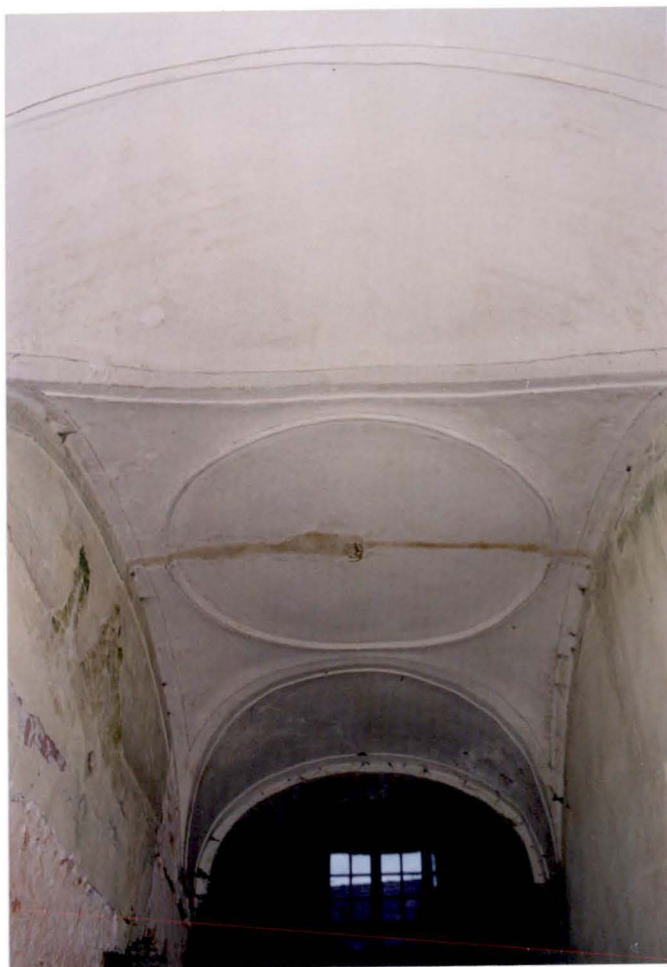
19

WNĘTRZE: zachowana dekoracja sklepień na klatce schodowej i w sieni, o motywach geometrycznych (kolistych) wyrobiona w tynku. Zachowane sklepienia pomieszczeń parteru oraz pomieszczenia na piętrze, w narożniku północno-wschodnim.

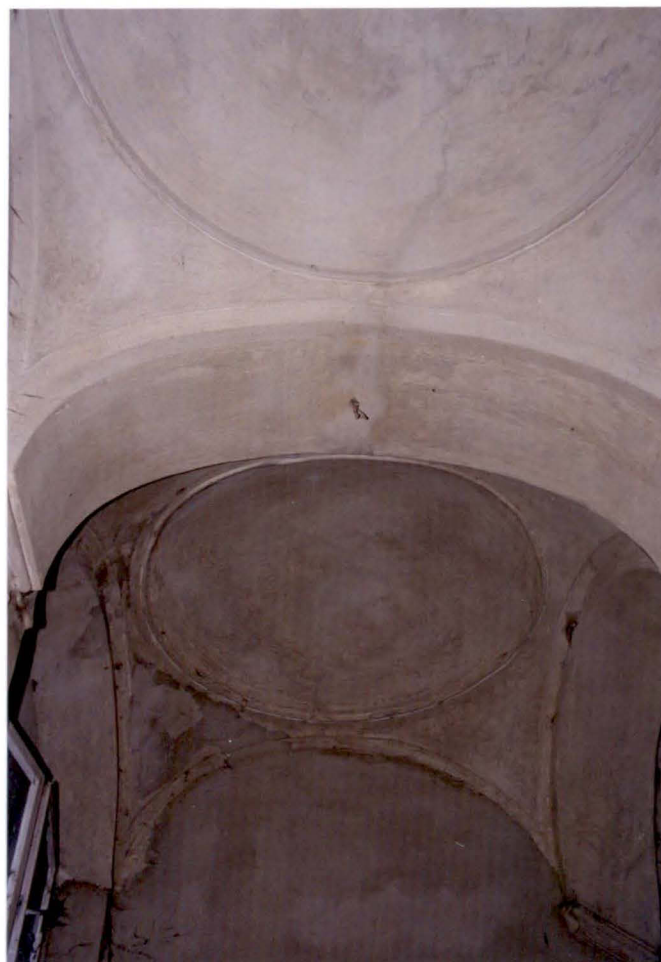
20

20. Dekoracja sklepień na klatce schodowej
21. Dekoracja sklepień w pomieszczeniu II kondygn.
22. Sklepienie kolebkowe z lunetami na parterze
23. Sklepienie kolebkowe z lunetami na parterze

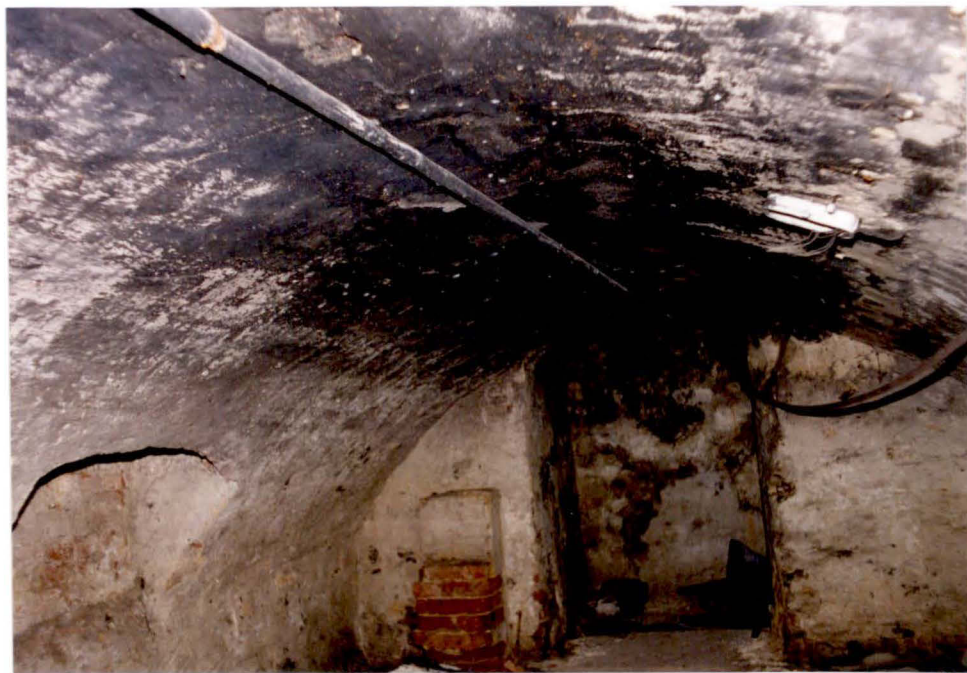
24

24. Koleba w piwnicy
25. Koleba w piwnicy
26. Sklepienie kolebkowe na parterze
27. Pomieszczenie w II kondygn.
28. Sklepienie w parterze
29. Klatka schodowa

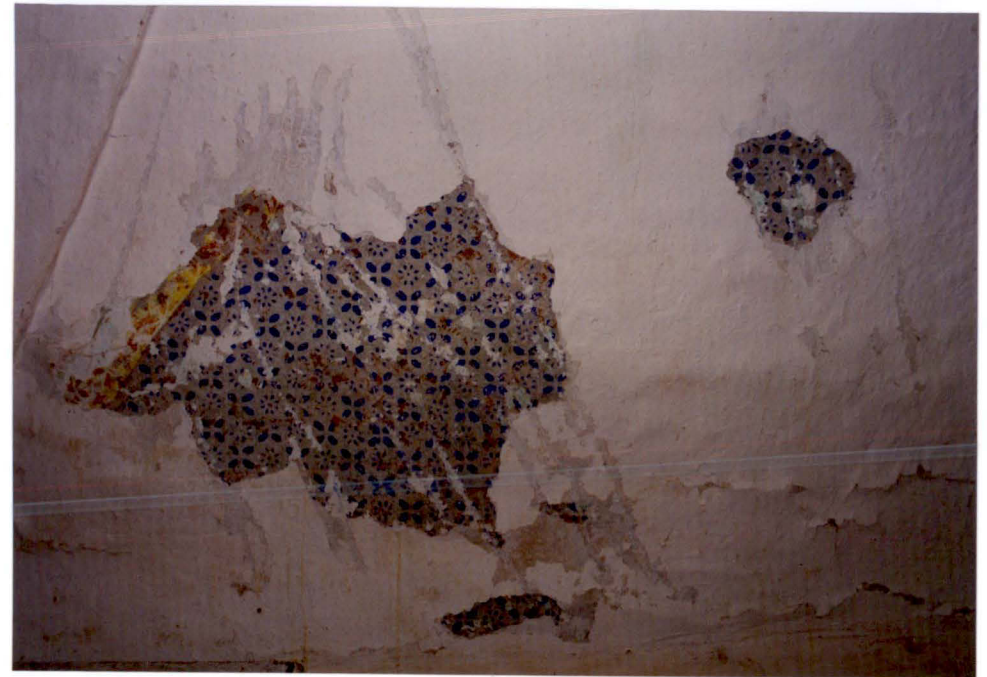
30

30. Fragment dekoracji malarskiej ścian w parterze
31. Pomieszczenie w II kondygn.
32. Współczesne zadaszenie

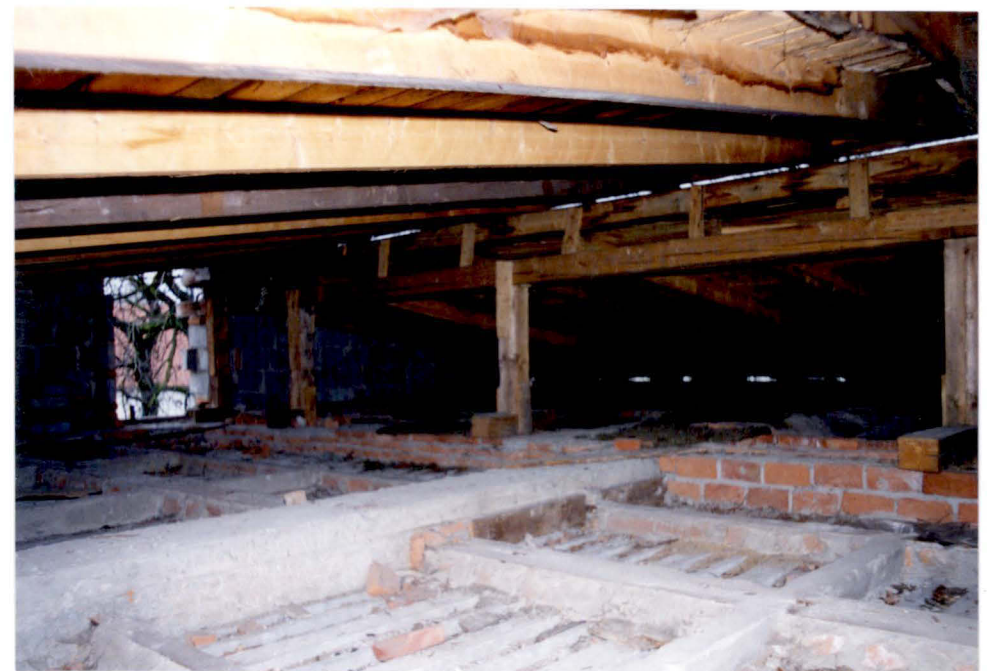
32

BRYŁA: zwarta, budynek dwukondygnacyjny, częściowo podpiwniczony, pierwotnie kryty wysokim dachem mansardowym z lukarnami, obecnie dwuspadowym, tymczasowym.

<p>14 Kubatura</p> <p>2.200 m³</p>	<p>15. Powierzchnia użytkowa</p> <p>290 m²</p>	<p>16. Przeznaczenie pierwotne</p> <p>dwór</p>	<p>17. Użytkowanie obecne</p> <p>nie użytkowany</p>
<p>18. Prace budowlane i konserwatorskie, ich przebieg i dokumentacja</p> <p>Użytkowany przez Kombinat Państwowych Gospodarstw Rolnych w Nieradowicach z przeznaczeniem na magazyn i mieszkania. W lutym 1985 roku, w wyniku pożaru spowodowanego przez niesprawną instalację kominową, spłonął dach, oraz zniszczeniu uległy stropy pierwszego piętra i częściowo parteru. Niemal całkowitemu zniszczeniu uległa stolarka drzwiowa na piętrze i częściowemu zniszczeniu stolarka okien. Odtąd nieodbudowany w swej pierwotnej formie. W trakcie remontu wymieniono część stropów nad parterem oraz wszystkie stropy na piętrze. Przemurowano ścianki kolankowe oraz zabezpieczono budynek niską, prowizoryczną, drewnianą więźbą dachową, krytą papą; ściany skotwiono stalowymi ściąгами. Odbito również tynki zewnętrzne pozbawiając budynek dworu oryginalnego, późnobarokowego wystroju elewacji. Zachowano jedynie portal drzwi wejściowych oraz gzyms kordonowy. W trakcie tego remontu budynek utracił większość cech stylowych niemniej jednak zachowała się oryginalna klatka schodowa z dekoracją płycinową sklepień, znaczna część sklepień parteru oraz kilka pomieszczeń o późnobarokowej, płynnej, falistej formie aranżacji wnętrz.</p>		<p>19. Stan zachowania (fundamenty, ściany zewnętrzne, ściany wewnętrzne, sklepienia, stropy, konstrukcje dachowe, pokrycie dachu, wyposażenie, instalacje)</p> <p>Stan zachowania budynku jako całości oraz jego poszczególnych elementów zły. Nieszczelny, prowizoryczny dach spowodował silne zawilgocenie, a w konsekwencji zagrzybienie całego płn.-zach. narożnika. Ściany zewnętrzne pozbawione tynków.</p> <p>20. Najpilniejsze postulaty konserwatorskie</p> <p>Należy natychmiast położyć nowe pokrycie dachowe. Konieczne dokończenie remontu kapitalnego przywracając pierwotną formę dachu oraz barokowy wystrój elewacji.</p>
