1. Obiekt zabytkowy

Dom mieszkalny - Rynek 18, do 16

Utońówek

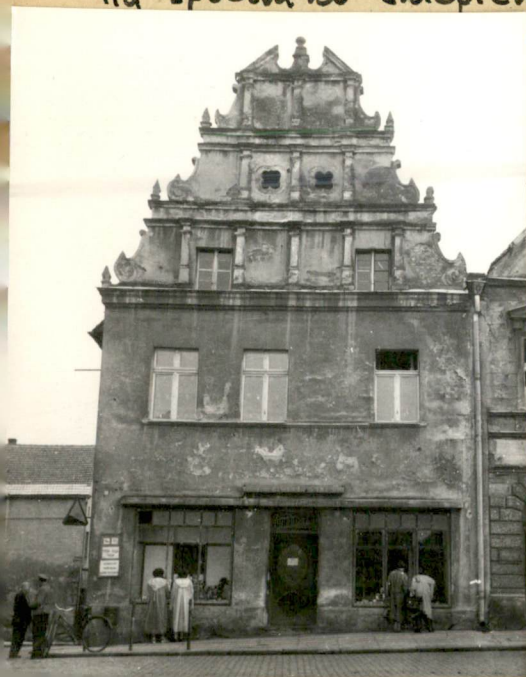
31. Szkic sytuacyjny, plan schematyczny, uwagi opisowe, fotografia

Piwnice - 1. piwnica frontowa jest starszą i jest sklepiona kolebką - mury z kamienia polnego.

2. - piwnica jest również sklepiona kolebką z cegły - jednak poziom ten drugie jest wyższy o 40 cm od frontowej piwnicy.

Tęże do piwnicy jest przesklepienie kolebką, odcinkowa, z cegły.

Na portyku w części zakładu fotograf.

znajduje się kolebka z lunetami. - rozpiętość w ośrodku lunek ~ 2 m.

Reszta sklepienia w tym zakładzie została przebudowana na strop płaski w r. 1932 r.

W śieni przy klatce schodowej sklepienia zaplasterowane na kwadratach z gipsu.

Bieg klatki schodowej przesklepiony był sklepiem kolebką odcinkową - również w 1932 r. przebudowana.

Na spórniku sklepienie zaplasterowane - jest teraz bity otwór.
