1. Obiekt zabytkowy

KOŚCIÓŁ PARAFIALNY p.w. św. Stanisława b.p.

gm. Kuczbork
KUCZBORK
GORNE

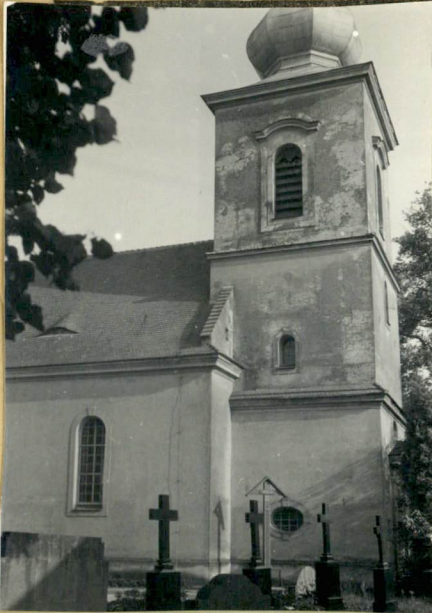
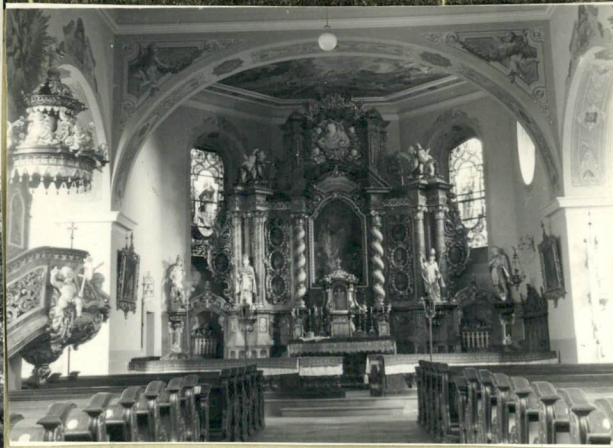
Orientowany, murem, stylu-
wany. Z drewna kłosa. Wschodnie
2 - prostokątne mury oraz wieża od zach.
Tęże sept: murem i tynkiem z otwartym

rebudowy. Nowa nakryta szopy płaskim. Na resztkach
ber podziatki. Okna rektoryjne półokrągłe, wzniesione
do wnętrza, w obramieniu z kłosa. Wiele okien w
wzniesione w korpus z wieloma kłosami. Wzniesione
podzielone grzebieniem na 3 kondygnacje z kłosa wej-
siska nadbudowane 1909-12. Nad nawę dochodzi
tęże kłosa karpionie. Wiele wieńców i tynku
barokowych. Wejście do wieży prostokątne w półokrągłym
obramieniu z kłosa, tynkowane, pilastrowane, dwi-
gocymy umieszczone wewnątrz i sponadzie trój-
miejscowe.
Wnętrze pod wieżą drzwi ze starym rektorem w wejściu
do wieży od pn. drzwi kłosa zbudowane z cegieł barokowych
