1. Obiekt 150/1

KOŚCIÓŁ FRANCISZKAŃSKI, OB. FILIALNY P.W. WNIĘBOWIĘCIA NMP

1749-1753

KĘDZIERZYN-KOŹLE

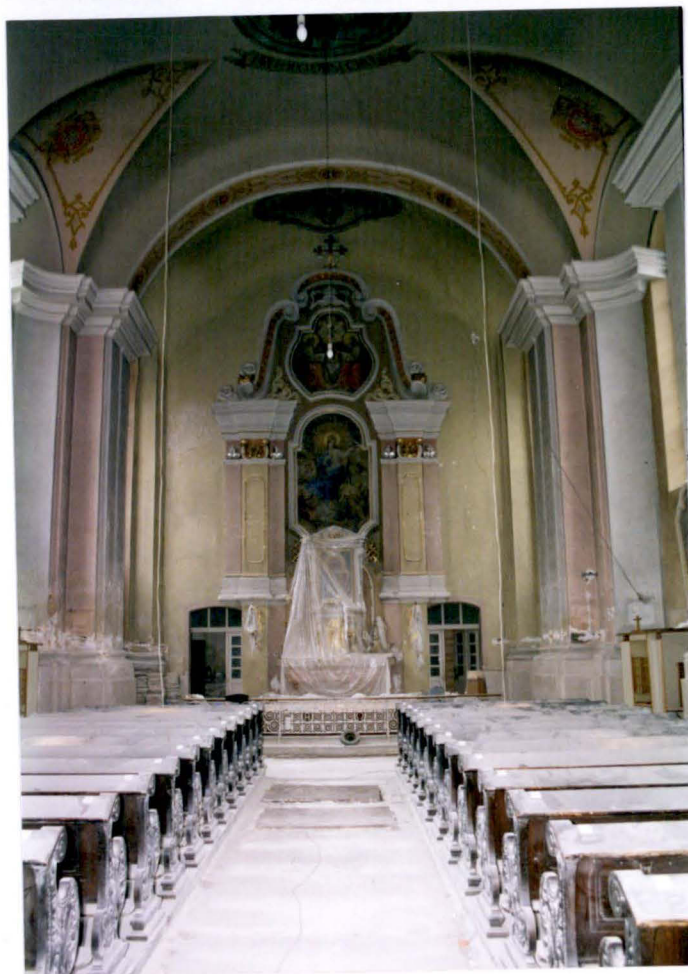
3

1. Widok ogólny
2. Wnętrze, stan z lat 30-ych XX w.
3. Nawa
4. Fasada
5. Górna część fasady
6. Portal wejścia głównego
7. Pilaster portalu
8. Kapitel pilastra portalu
9. Baza pilastra portalu
10. Tympanon portalu
11. Zwieńczenie fasady
12. Zwieńczenie fasady
13. Pilaster w zwieńczeniu fasady
14. Okno w fasadzie
15. Nisza w fasadzie
16. Gzyms koronujący fasady
17. Profil gzymsu kordonowego
18. Elewacja boczna – pld.-wsch.
19. Gzyms elewacji bocznej
20. Klamrowanie ściany pln.-wsch.
21. Widok ogólny od pln.-wsch.
22. Drzwi wejścia bocznego
23. Okno od dziedzińca
24. Elewacja pln.-zach.
25. Elewacja pln.-zach.
26. Wnętrze, ściana pln.-zach.
27. Strop chóru
28. Wnętrze, widok na chór
29. Filary podtrzymujące chór
30. Organy
31. Balustrada chóru
32. Gzymsy pilastrów

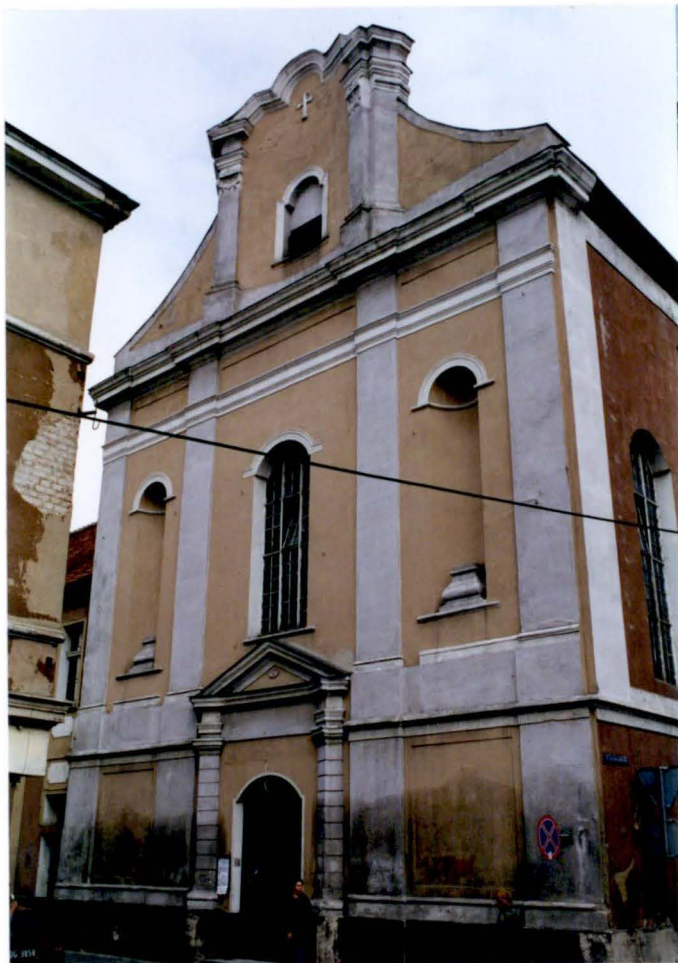
4

ELEWACJE: Elewacja południowo-zachodnia - fasada: na zróżnicowanym wysokością cokole, trójkondygnacyjna, trójosiowa. Artykułowana wertykalnie płaskimi, gładko tynkowanymi pilastrami w wielkim porządku. ujmującymi naroża i oś środkową, pilastry z impostami dźwigającymi gzymsy koronujący, horyzontalnie gzymsem cokołowym w formie półwałka, gzymsem kordonowym między I a II kondygnacją, profilowanym gzymsem na wysokości kapiteł pilastrów oraz silnie wyładowanym, gierowanym gzymsem koronującym. Dominantę kompozycyjną elewacji stanowi oś środkowa, w jej przyziemiu zamknięty łukiem obniżonym otwór wejścia głównego ujęty portalem złożonym z ukośnie ustawionych, boniowanych pilastrów, dźwigających trójkątny naczółek, w którego centrum oko opatrności. W pozostałych osiach, w polach między pilastrami prostokątne płyciny. W II kondygnacji w osi środkowej, wysokie zamknięte łukiem pełnym okno z drobnym podziałem szczeblinami i opaską w formie łuku nadwieszanego. W osiach skrajnych wysokie, półkoliste, zamknięte hemisferycznie wnętrza z postumentami. W III kondygnacji szczyt ze splotami, ujęty ukośnie ustawionymi pilastrami

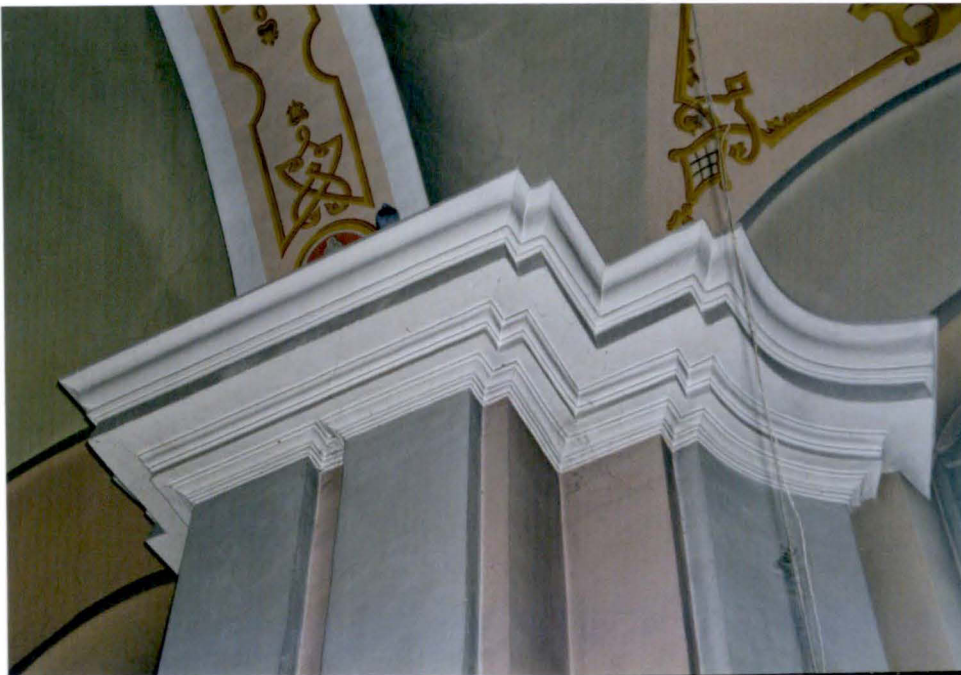
33

33. Gzymsy pilastrów
34. Gzymsy pilastrów
35. Wnętrze, fragment ściany pln.-wsch.
36. Zwieńczenie pilastrów przy chórze
37. Luneta
38. Pęknięcie ściany ołtarzowej
39. Polichromia sklepienia nawy
40. Zwieńczenie ołtarza
41. Widok z chóru na ołtarz
42. Ołtarz
43. Fragment ołtarza
44. Bazy pilastrów
45. Balustrada przed ołtarzem
46. Drzwi wejścia bocznego
47. Łuk tęczy
48. Ławki
49. Wnętrze, wejście główne
50. Drzwi do części klasztornej
51. Sklepienie korytarza przed zakrystią (część klasztorna)
52. Sklepienie korytarza przed zakrystią (część klasztorna)
53. Dzwon
54. Wieżba dachowa
55. Wieżba dachowa
56. Wieżba dachowa
57. Wieżba dachowa
58. Sklepienia piwnic
59. Sklepienia piwnic
60. Sklepienia piwnic
61. Sklepienia piwnic
62. Sklepienia piwnic
63. Schody do piwnicy
64. Posadzka w nawie

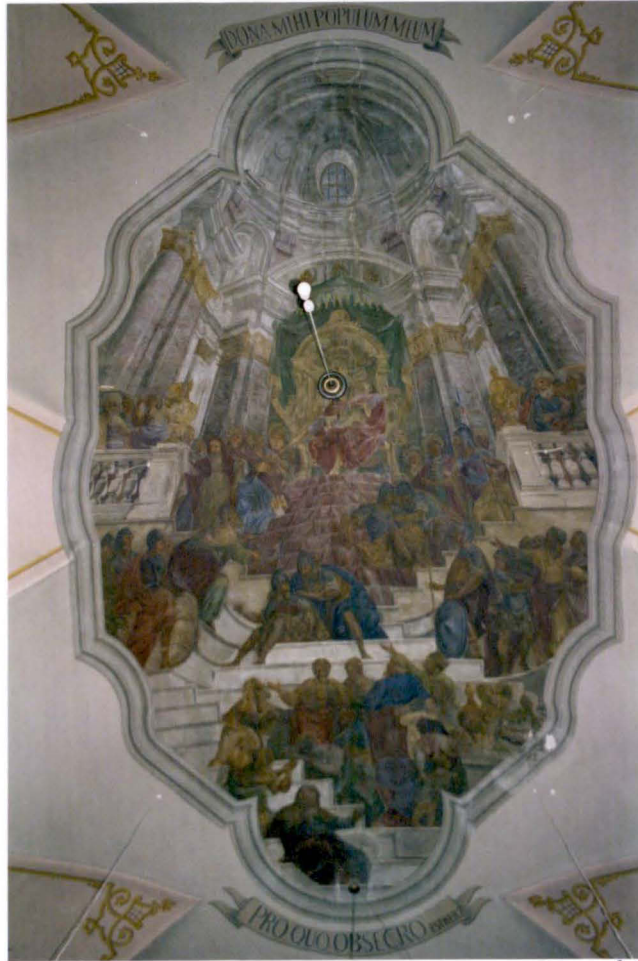
39

WYPOSAŻENIE: Na sklepieniu nawy iluzjonistyczna polichromia ze sceną Sądu Salomona, wykonana w 1767 r. przez Józefa Beyera (Baworskiego). Ołtarz główny neobarokowy z barokowym tabernakulum z 1 poł. XVIII w, z dekoracją regencyjną, płaskorzeźbą Ukrzyżowania na drzwiczkach i rzeźbą baranka eucharystycznego w zwieńczeniu., ławki neobarokowe wykonane w 1930 przez stolarza z Reńskiej wsi Józefa Czernera, Organy z 1935 roku.
