1. Obiekt **Założenie pałacowe:**

DOM RZĄDCY, OB. DOM MIESZKALNY NR 73-73a

1860 r.  
rozbudm 1903 r.

WĘDRYNIA

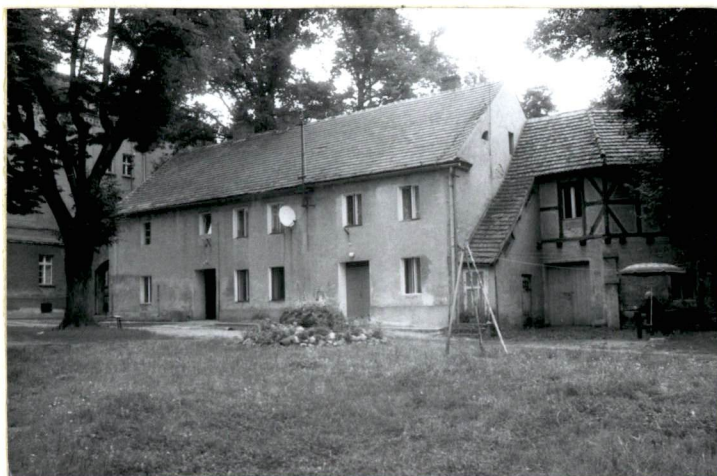
11. Zdjęcia, rzut, przekrój, sytuacja, orientacja

WĘDRYNIA ZAŁOŻENIE PAŁACOWE

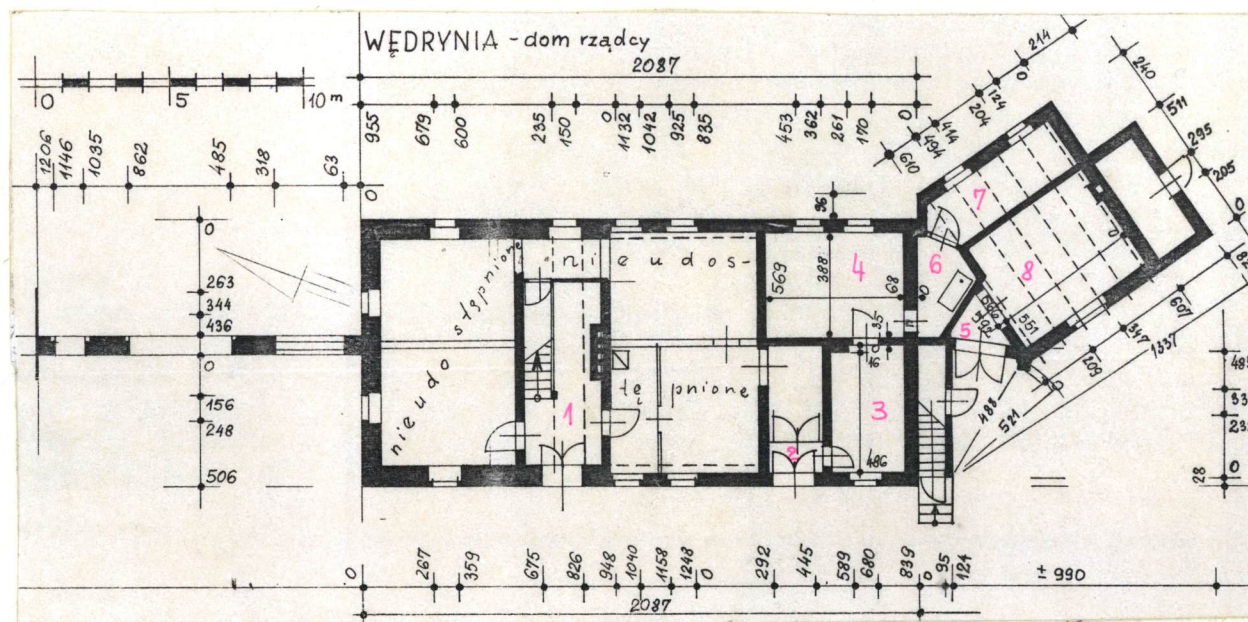
Złożony z dwóch zasadniczych figur prostokątnych zestawionych pod kątem ok.35° i trzech innych figur dwóch prostokątnych i jednej na planie trójkątnym. Zasadniczy korpus budynku na rzucie prostokąta o długości 20,87m i szerokości 10,12 m, szerokofrontowy, o dwutraktowym układzie pomieszczeń, z jedną sienią /1/ pierwotnie zapewne na przestrzał, obecnie przedzieloną wąskim pomieszczeniem. Druga sień południowa /2/, jest tylko w trakcie zachodnim i podzielona jest dodatkowymi drzwiami na dwa wnętrza. Do pd.-wsch. narożnika korpusu głównego przylega skrzydło południowo-wschodnie na planie prostokąta o długości 8,23 m i szerokości 5,11 m. W skrzydle tym pierwotnie były dwa pomieszczenia: to gdzie obecna ubojnia /8/ i małe skrajne pomieszczenie południowe, gdzie dawniej był piekarnik. Do pomieszczenia ubojni dobudowano od pn.-wsch. wąski półtrakt /7/. Do południowej ściany szczytowej korpusu przylega klatka schodowa prowadząca na piętro w skrzydło pd.-wsch. Przy tej klatce schodowej trójkątną przestrzeń między budynkami zamknięto i podzielono na jedno pomieszczenie trójkątne i drugie na planie trapezu. Pomieszczenie na planie trapezu /6/ i wąski półtrakt /7/ obecnie są

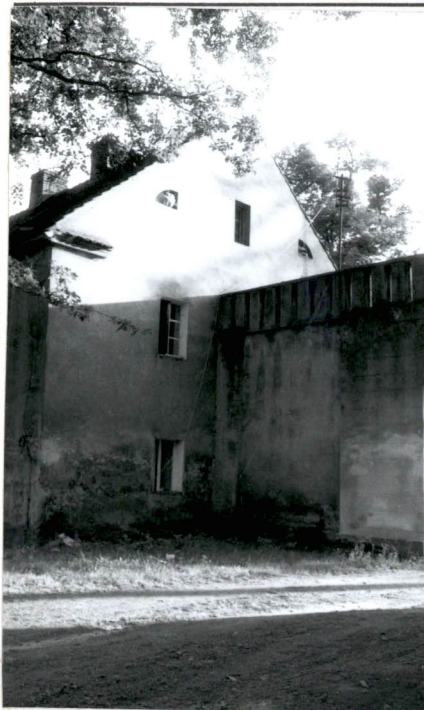
2

1. Widok ogólny bryły od strony południowo-zachodniej.
2. Wschodnia część elewacji szczytowej północnej.
3. Zachodnia część elewacji szczytowej północnej.
4. Okno na piętrze - oryginalne w elewacji zachodniej korpusu.
5. Wnętrze sieni /1/ - fragment drewnianego stropu belkowego z obniżonym pułapem.
6. Skrzydło boczne - widok na elewację zachodnią.
7. Data w podokienniku w zachodniej elewacji skrzydła.
8. Skrzydło boczne - widok od strony wschodniej.

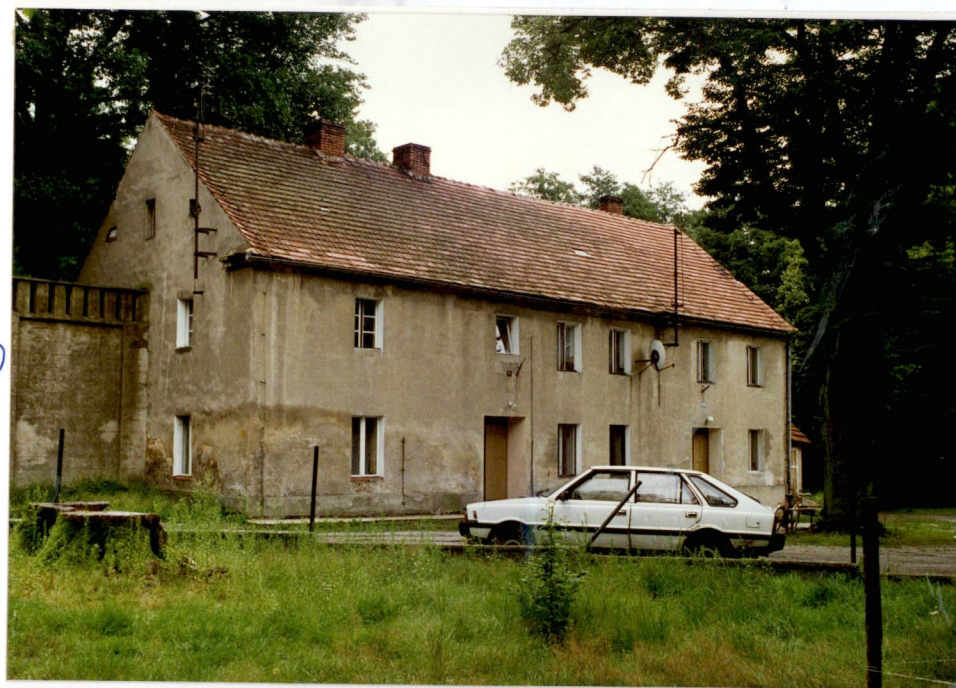
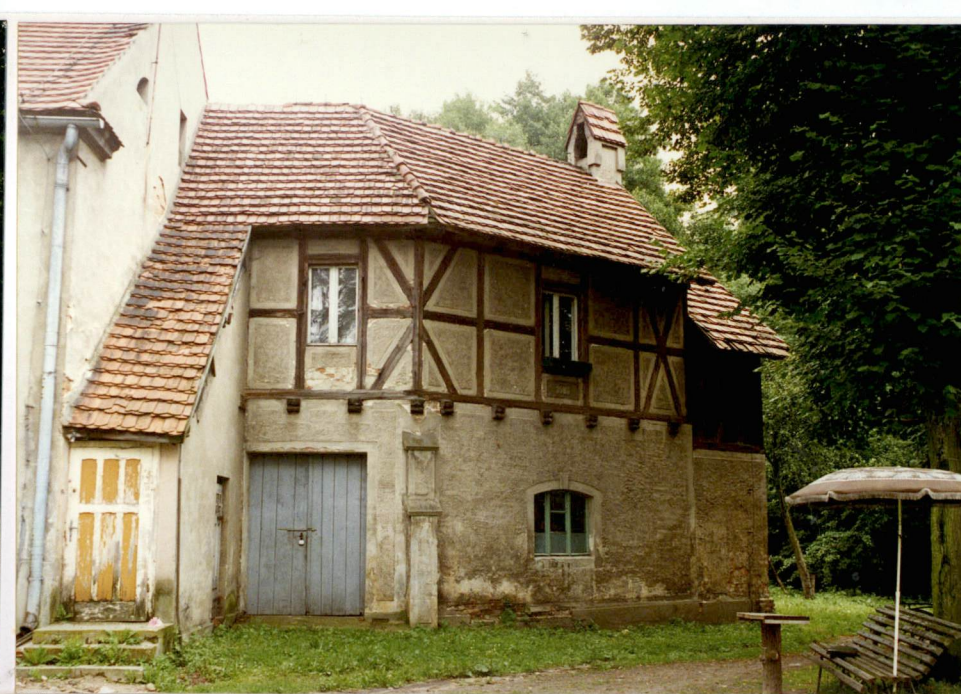
10

9. Korpus główny - widok elewacji wschodniej.
10. Widok ogólny korpusu głównego od północnego zachodu.
11. Zachodnia elewacja skrzydła bocznego.
12. Południowo-wschodnia ściana szczytowa skrzydła.
