KOŚCIÓŁ KATOLICKI , ob. FILIALNY pw. TRÓJCY ŚW.

XIV w.; 2 poł. XVI w.; kon.
XIX w.

BUSZYCE

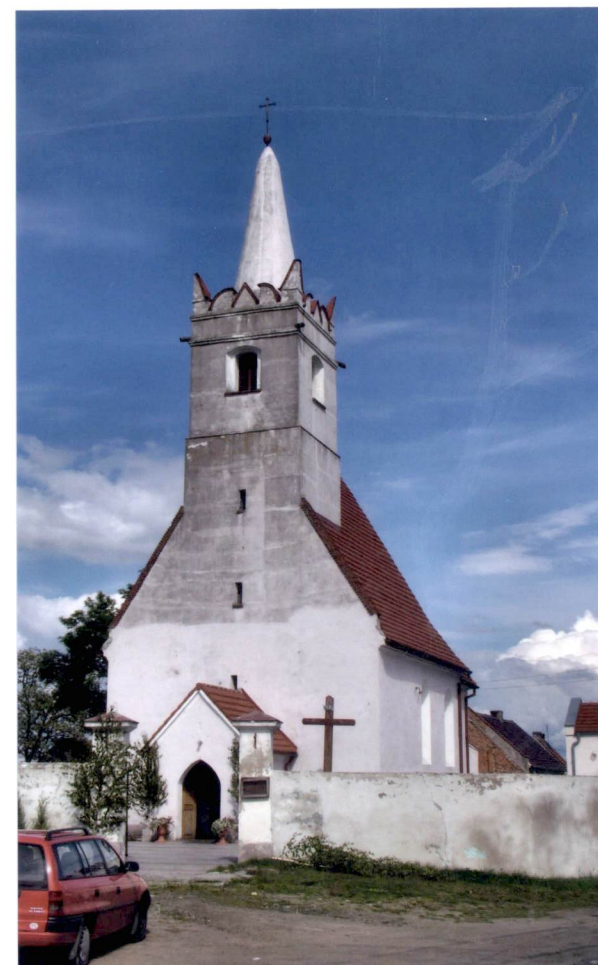
ELEWACJE. *Elewacja zach. – fasada* – elewacja jednoosiowa, gładko tynkowana o symetrycznej dośrodkowej kompozycji, zamknięta trójkątnym, niewyodrębnionym szczytem, przerwany przez wyrastające z korpusu dwie kondygnacje wieży; oś środkowa akcentowana w przyziemiu kruchłą wejścia głównego, ujmującą ostrołukowo zamknięty otwór wejściowy a w wyższych kondygnacjach korpusu i dolnej kondygnacji wieży ujednoliconymi małymi otworami okiennymi; górna kondygnacja wieży z większym otworem w uskokowym obramieniu, zamkniętym odcinkowo; kondygnacje wieżowe rozdzielone gzymsem kordonowym, górna – o nieco mniejszym obwodzie; wieżę wieńczy wczesnorennesansowa attyka ze ślepą ścianą cokołową, nad którą grzebień w formie alternacyjnie ułożonych elementów zamkniętych ćwierćkoliście i trójkątnych, z wyższymi sterczynami narożnymi; attyka otacza smukłą stożkową iglicę wieżową.

1. Widok kościoła od pn.
2. Widok kościoła od wsch.
3. Widok kościoła od pd.-wsch.
4. Elewacja zach.
5. Elewacja pd. nawy.
6. Elewacja pd. prezbiterium.
7. Fragment prezbiterium, widok od pn.
8. Fragment elewacji pn., widok od zach.
9. Kruchta zach.
10. Wejście pd.
11. Górna kondygnacja wieży.
12. Widok wnętrza w kierunku prezbiterium.
13. Wnętrze – widok w kierunku empory muzycznej.
14. Ściana pd. nawy.
15. Sklepienie prezbiterium.
16. Luneta nad wejściem do zakrystii.
17. Przejście między kruchłą i nawą.
18. Wejście do zakrystii.
19. Boczna ściana wieży z emporą muzyczną.
20. Schody na emporę muzyczną.
21. Przejścia do bocznych części nawy na wysokości empory muzycznej.
22. Wnętrze wieży.
23. Wnętrze iglicy wieńczącej wieżę.
24. Fragment więzby dachowej.
25. Fragment więzby dachowej.

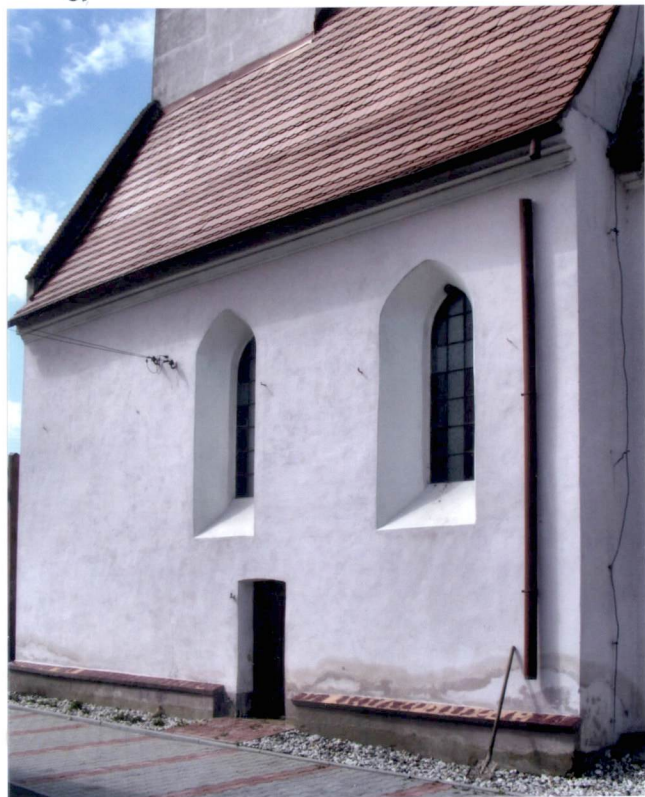
5.

Elewacja pd. – elewacje nawy i prezbiterium jednej wysokości, gładko tynkowane, zwieńczone profilowanym gzymsem; elewacja nawy na występującym cokole z ceramicznym obdaszkiem, dwukondygnacyjna, z dwiema osiami okiennymi i umieszczonym niesymetrycznie między nimi otworem wejścia bocznego; elewacja prezbiterium jednoosiowa, z narożną dwustopniową przyporą, oddzielającą apsydę prezbiterialną; otwory okienne nawy i prezbiterium podobne – zamknięte ostrołukowo, rozglifione, w nawie nieco większe; elewacja wieży ponad zach. części korpusu analogiczna do elewacji pn.

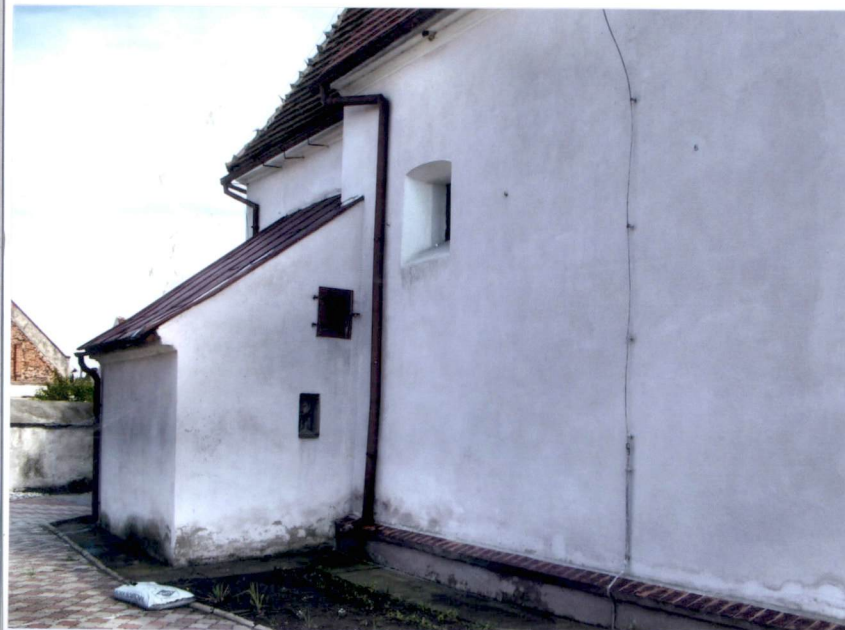
8.

Elewacja pn. – elewacje gładko tynkowane, w nawie i prezbiterium jednakowej wysokości, zamknięte profilowanym gzymsem wieńczącym; elewacja nawy na występującym cokole z ceramicznym obdaszkiem, jednoosiowa, z asymetrycznie umieszczonym wsch. kwadratowym okienkiem w odcinkowo zamkniętej, rozglifionej wnęcie; nad zach. częścią nawy wznoszą się dwie kondygnacje, wbudowanej w korpus wieży; elewacja wieży rozczłonkowana gzymsem kordonowym, w dolnej kondygnacji ślepa, w górnej – z zamkniętym odcinkowo otworem okiennym w uskokowym obramieniu; wieża zwieńczona attyką, jak w elewacji frontowej; elewacja prezbiterium w znacznej części przesłonięta przybudówką niskiej kruchty, zachodzącej nieznacznie na narożnik nawy; ściany kruchty i prezbiterium ślepe; na narożniku prezbiterium i apsydy prezbiterialnej niska przypora z jednym uskokiem.

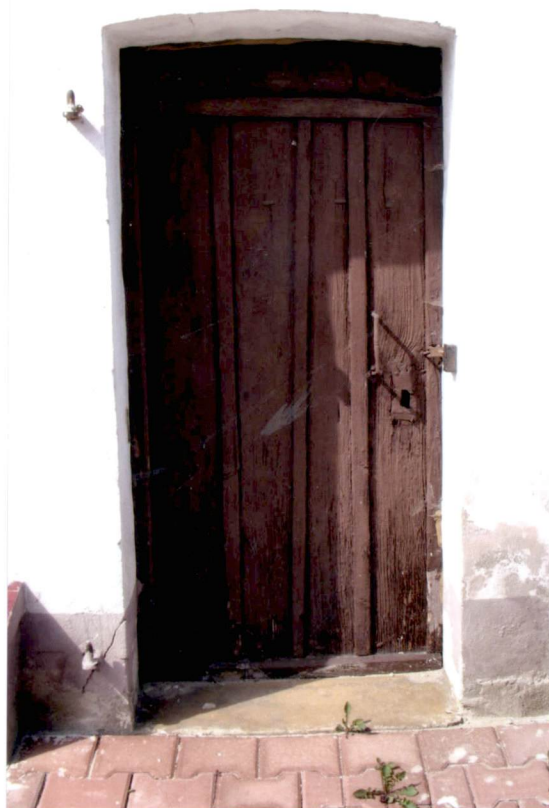
10.

Otworki drzwiowe zewnętrzne. Otwór wejścia głównego usytuowany w przyziemi wieży, na osi środkowej elewacji zach.; kształt prostokąta zamkniętego ostrołukiem; drzwi w kształcie otworu, dwuskrzydłowe, drewniane, w konstrukcji ramowo-płycinowej, współczesne. Boczne wejście w elewacji pd., nieco przesunięte ku wsch. względem osi środkowej; niewielki prostokątny otwór, szeroko rozglifiony do wnętrza, zamknięty jest łukiem odcinkowym; jednoskrzydłowe drzwi zbite z desek, od wewnątrz opierzone zostały współcześnie listwami boazeryjnymi.

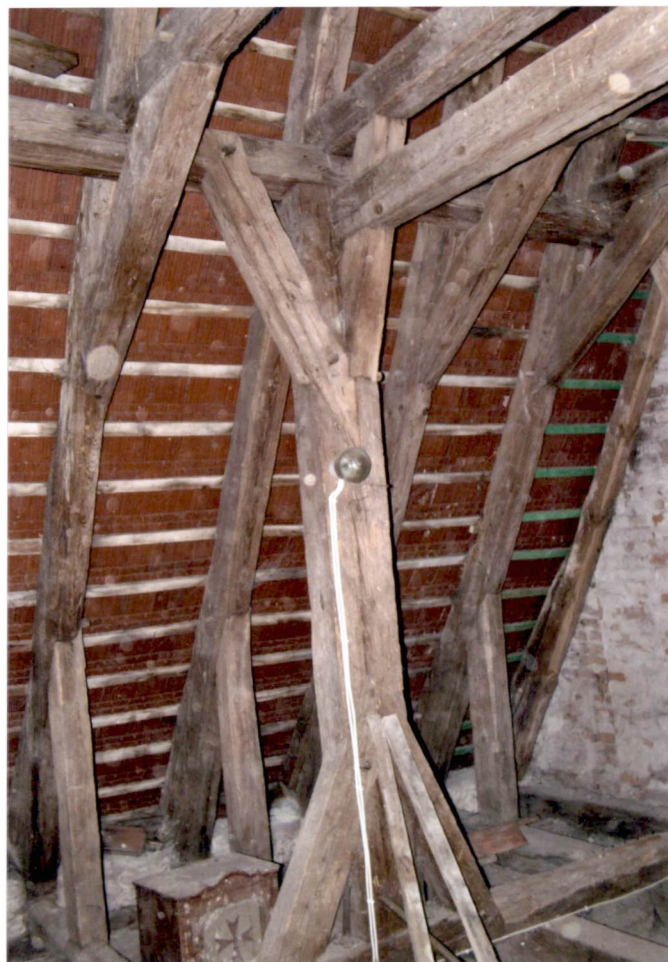
24.

Wieżba dachowa. Wieżba drewniana; konstrukcja jętkowo-krokwiowa na podwójnej ścianie stolcowej z zastrzałami i mieczami we wszystkich kierunkach; małe stolce wspierają dodatkowo krokwie na odcinkach stopowych; konstrukcję wzmacniają rozpory oraz rząd małych jętek górnych; połacie dachowe załamane na przypustnicach.
