KOŚCIÓŁ KATOLICKI, ob. FILIALNY pw. ŚW. MIKOŁAJA

RÓŻYNA

**R Ó Ż Y N A**

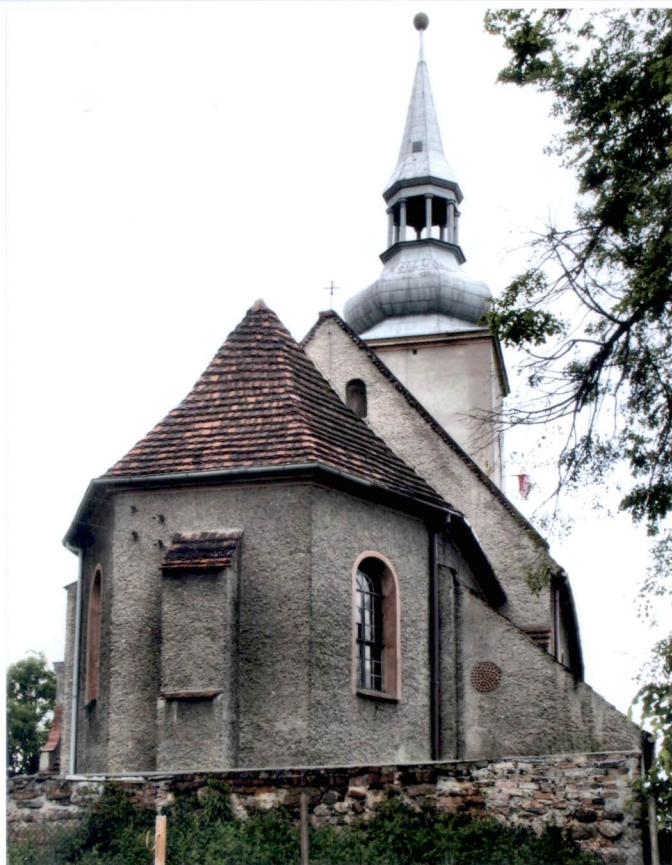
*Elewacja wsch.* — elewacja prezbiterium w formie trójbocznej apsydy, z osiową 2-stopniową przyporą z obdaszkami, sięgającą wysokością górnych krawędzi otworów okiennych w ścianach bocznych apsydy; po bokach apsyda flankowana smuklejszymi jednouskokowymi przyporami narożnymi; fragment ściany szczytowej korpusu z parą zamkniętych pełnołukowo otworów okiennych strychu; krawędzie szczytu obmurowane cegłą; od pn., do flankującej apsydę przypory przylega zakrystia, z pojedynczym okienkiem od wsch.; elewacja zakrystii zamknięta niewyodrębnionym półszczytem, ograniczonym połacią pulpityowego dachu; od strony pd., widoczna jednoosiowa ściana kruchty bocznej.

1. Widok kościoła od pn.-zach.
2. Widok kościoła od pn.
3. Widok kościoła od pn.-wsch.
4. Elewacja wsch. od pn.
5. Fragment prezbiterium od pd.-wsch.
6. Fragment elewacji pd.
7. Widok kościoła od pd.-zach.
8. Przyziemie fasady od pd.-zach.
9. Okno korpusu.
10. Okulus przeszła zach. korpusu.
11. Choraławka wiatrowa z datą.
12. Widok wnętrza w kierunku prezbiterium.
13. Wnętrze — widok w kierunku empory muzycznej.
14. Fragment ściany pn. nawy.
15. Sklepienie pozorne prezbiterium.
16. Sklepienie zakrystii z lunetą nad wejściem.
17. Ceramiczny strop dawnej kruchty bocznej.
18. Drzwi między kruchtą główną i nawą.
19. Otwór wejścia do zakrystii.
20. Wejście do dawnej kruchty bocznej.
21. Schody na emporę muzyczną.
22. Strop w wieży.
23. Fragment więźby dachowej.
24. Fragment więźby dachowej z wiatrownicami.
25. Konstrukcja pozornego sklepienia

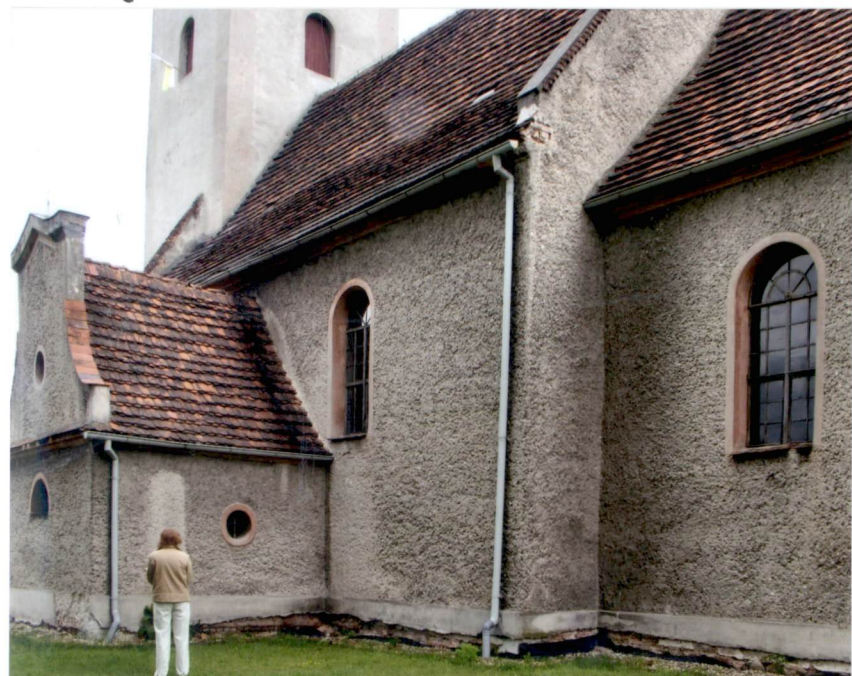
6.

*Elewacje pd.* — kompozycja i sposób artykulacji elewacji analogiczne do ściany przeciwległej; elewacja prezbiterium odsłonięta, jednoosiowa, z otworem okiennym analogicznym do otworów korpusu; na osi środkowej elewacji nawy późniejsza neobarokowa przybudówka kruchty bocznej, z zamurowanym wtórnie otworem wejściowym, pozostawionym w partii pełnołukowego zamknięcia w formie okna; kruchta zwieńczona wysokim szczytem ze spływami, zamkniętym wyłamanym trójkątnie ku górze gzymsem; oś środkowa partii szczytowej akcentowana owalnym otworem okiennym.

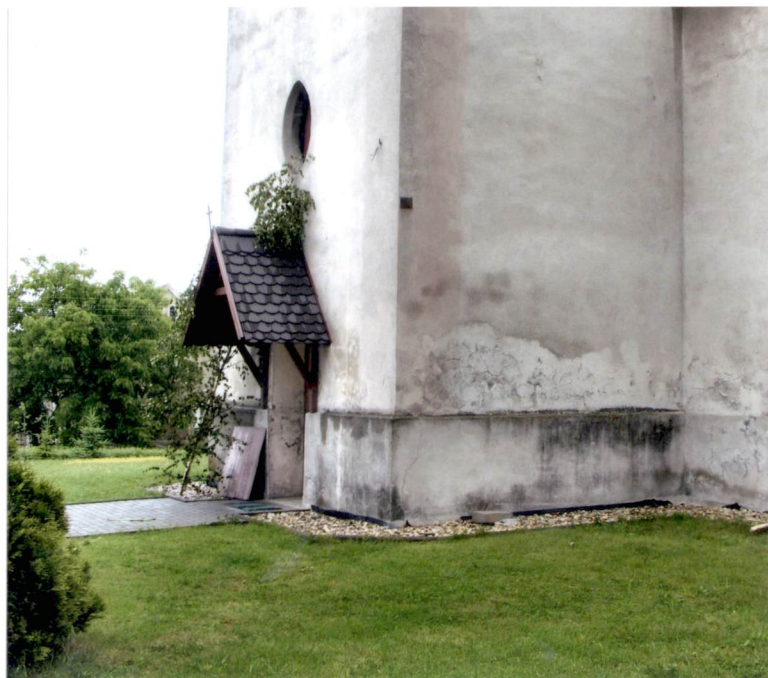
8.

**ELEWACJE.** *Elewacja zach.-fasada* — zdominowana wyładowaną, 5-kondygnacyjną i jednoosiową wieżą środkową; boczne części elewacji gładko tynkowane, ślepe, zamknięte wyładowanymi gzymsami i fragmentami trójkątnych szczytów obmurowanych cegłą; w przyziemiu wieże otwór wejściowy osłonięty współczesnym nadwieszonym na wspornikach daszkiem dwuspadowym; w wyższych kondygnacjach pojedyncze owalne otwory okienne, z wyjątkiem ostatniej kondygnacji, która wyróżniona otworem prostokątnym zamkniętym pełnołukowo; wieża zamknięta gzymsem, nad którym wznosi się baniasty hełm z latarnią.

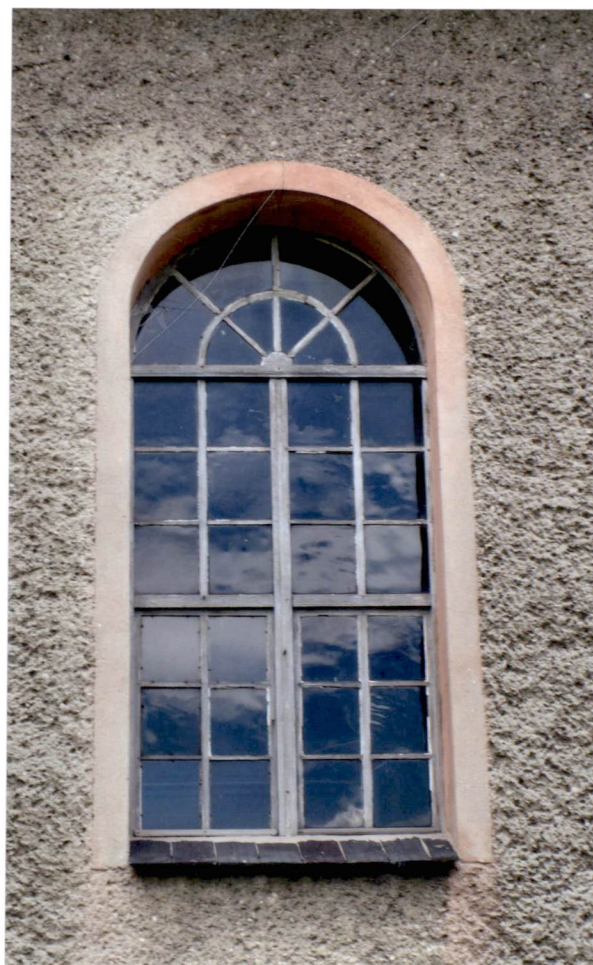
9.

**Otwory.** *Otwory okienne* w nawie i prezbiterium identyczne, rozglifione do wnętrza kościoła, prostokątne, z zamknięciami pełnołukowymi, w regularnym układzie; otwory od wewnątrz umieszczone we wnękach zamkniętych odcinkowo. Okna drewniane, krosnowe, o zachowanej oryginalnej stolarce XIX-wiecznej – dwuskrzydłowe, trójpoziomowe, w górnej części stałe, w dolnej – rozwieralne, zamykane na jednoskrzydłkowe zakrętki; skrzydła okienne dzielone szczeblinami krzyżowymi. Przestrzeń podemporowa przeszła zach. nawy oświetlona okulusami, w których drewniane okienka stałe, dzielone szczeblinami w układzie promienistym. W zakrystii dwa prostokątne okienka krosnowe umieszczone naprzeciw siebie w ścianie zach. (2-skrzydłowe, ze szczeblinami prostymi) i wsch. (mniejsze, współczesne, jednoskrzydłowe); oba w odcinkowo zamkniętych wewnętrznych wnękach. Dawna kruchta boczna z bocznymi okulusami i odcinkowym oknem frontowym – pozostałością dawnego, częściowo zamuranego otworu wejściowego oraz owalnym otworem na osi środkowej szczytu; okna stałe drewniane, krosnowe. Wszystkie opisane otwory okienne w prostych tynkowych opasach. Otwory okienne wieży bez obramień; w elewacji frontowej wszystkie kondygnacje powyżej przyziemia przeprute osiowymi otworami owalnymi, z wyjątkiem ostatniej kondygnacji, w której otwór w kształcie prostokąta z zamknięciem odcinkowym; ten rodzaj otworów okiennych powtórzony w pozostałych elewacjach wieży, które w niższych kondygnacjach ślepe. Wszystkie otwory wieży zabite deskami, podobnie jak para zamkniętych pełnołukowo otworów strychowych w szczycie wsch. korpusu.

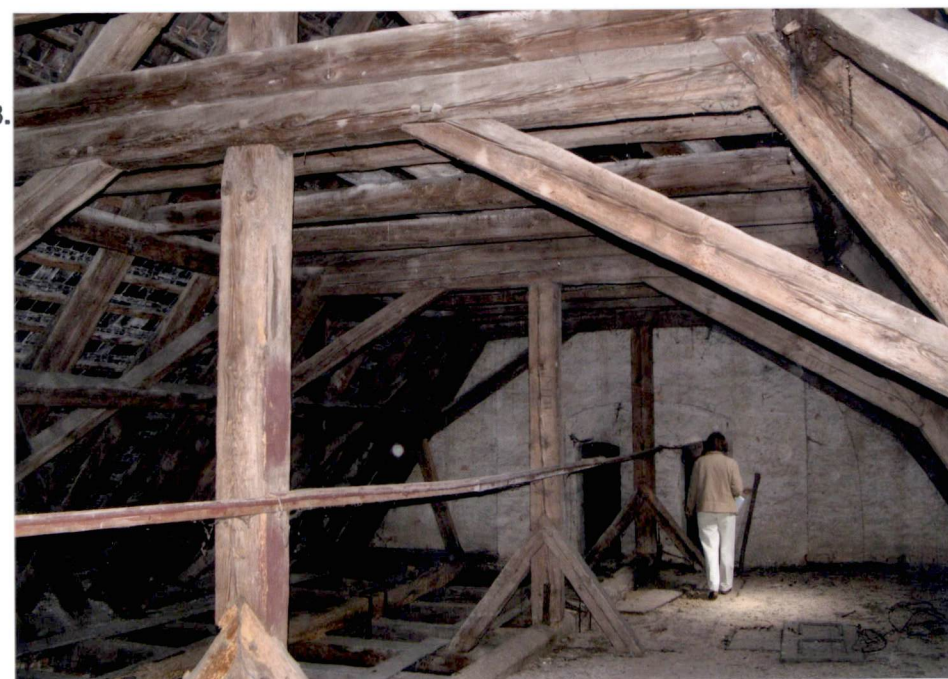
23.

**Wieżba dachowa.** Wieżba drewniana, kołkowana. Konstrukcja mieszana: jętkowo-krokwiowa na stolcach leżących i wieszarowa jednowieszakowa. Zdwojone stolce przylegają do krokwi, rozpierają je rozpory zmieczowane w płaszczyźnie więzarów. Do krokwi przymocowane za pośrednictwem jętek środkowe wieszary, podwieszające pozorne sklepienie nawy i prezbiterium. Wieszary zaparte zastrzałami w dwóch kondygnacjach. Końce krokwi zaopatrzone w przypustnice; połączenie dachowe wzmocnione wiatrowicami w kształcie krzyży św. Andrzeja. Konstrukcja ze śladami licznych doraźnych napraw i wzmocnień (np. wzdłużne belki i surowe pnie oparte na murach korpusu, do których podwieszone na strzemionach tramy).

20. Najpilniejsze postulaty konserwatorskie <ul style="list-style-type: none"> <li>⇒ remont kapitalny konstrukcji i pokrycia dachowego;</li> <li>⇒ doprowadzenie do końca prac osuszających ściany budowli;</li> <li>⇒ wymiana tynków zewnętrznych, naprawa tynków wewnętrznych;</li> <li>⇒ wymalowania zewnętrzne i wewnętrzne;</li> </ul>

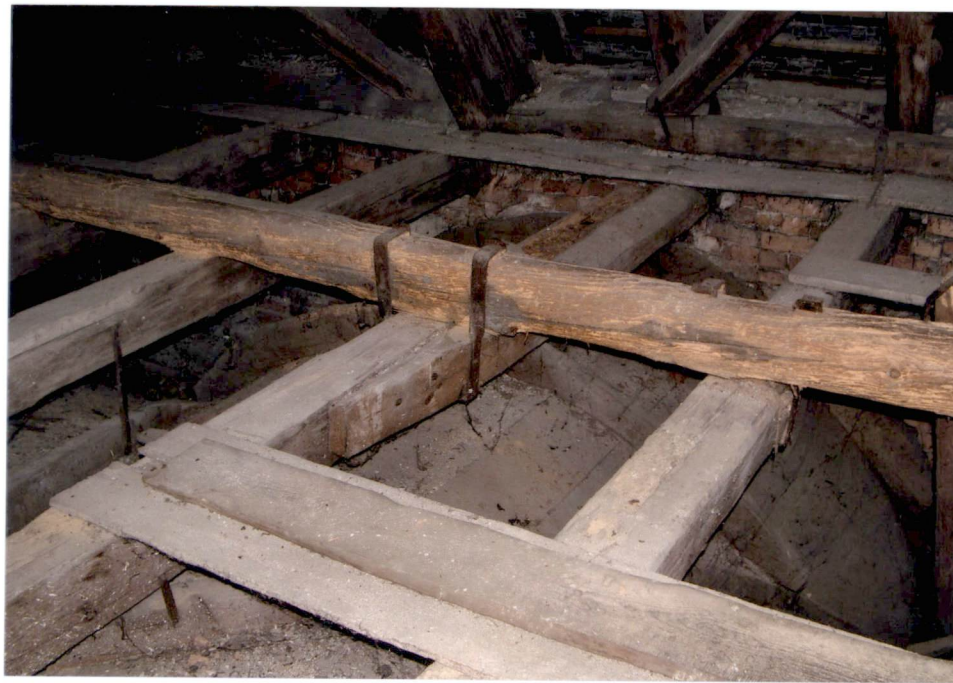
25.

**Sklepienia i stropy.** Nawa i prezbiterium nakryte pozornymi sklepieniami krzyżowym i kolebkowym ze stykającymi się lunetami; sklepienia otynkowane, z detalem w postaci wyciągniętych w tynku szwów i pasów sklepiennych, spływają na szerokie tynkowe lizeny, zwieńczone odcinkami profilowanych gzymsów. Zakrystia nakryta ceramicznym sklepieniem kolebkowym z pojedynczą lunetą z wyciągniętymi szwami nad wejściem; w kruchcie głównej ceramiczne sklepienie kolebkowe o przekroju koszowym; dawna kruchta boczna nakryta ceramicznym stropem odcinkowym na belkach stalowych (1939 r ? ); w wieży stropy drewniane belkowe nagie.
