1. Obiekt

231/

ZAŁOŻENIE DWORSKO - FOLWARCZNE

BLOTA -
LEDNICA

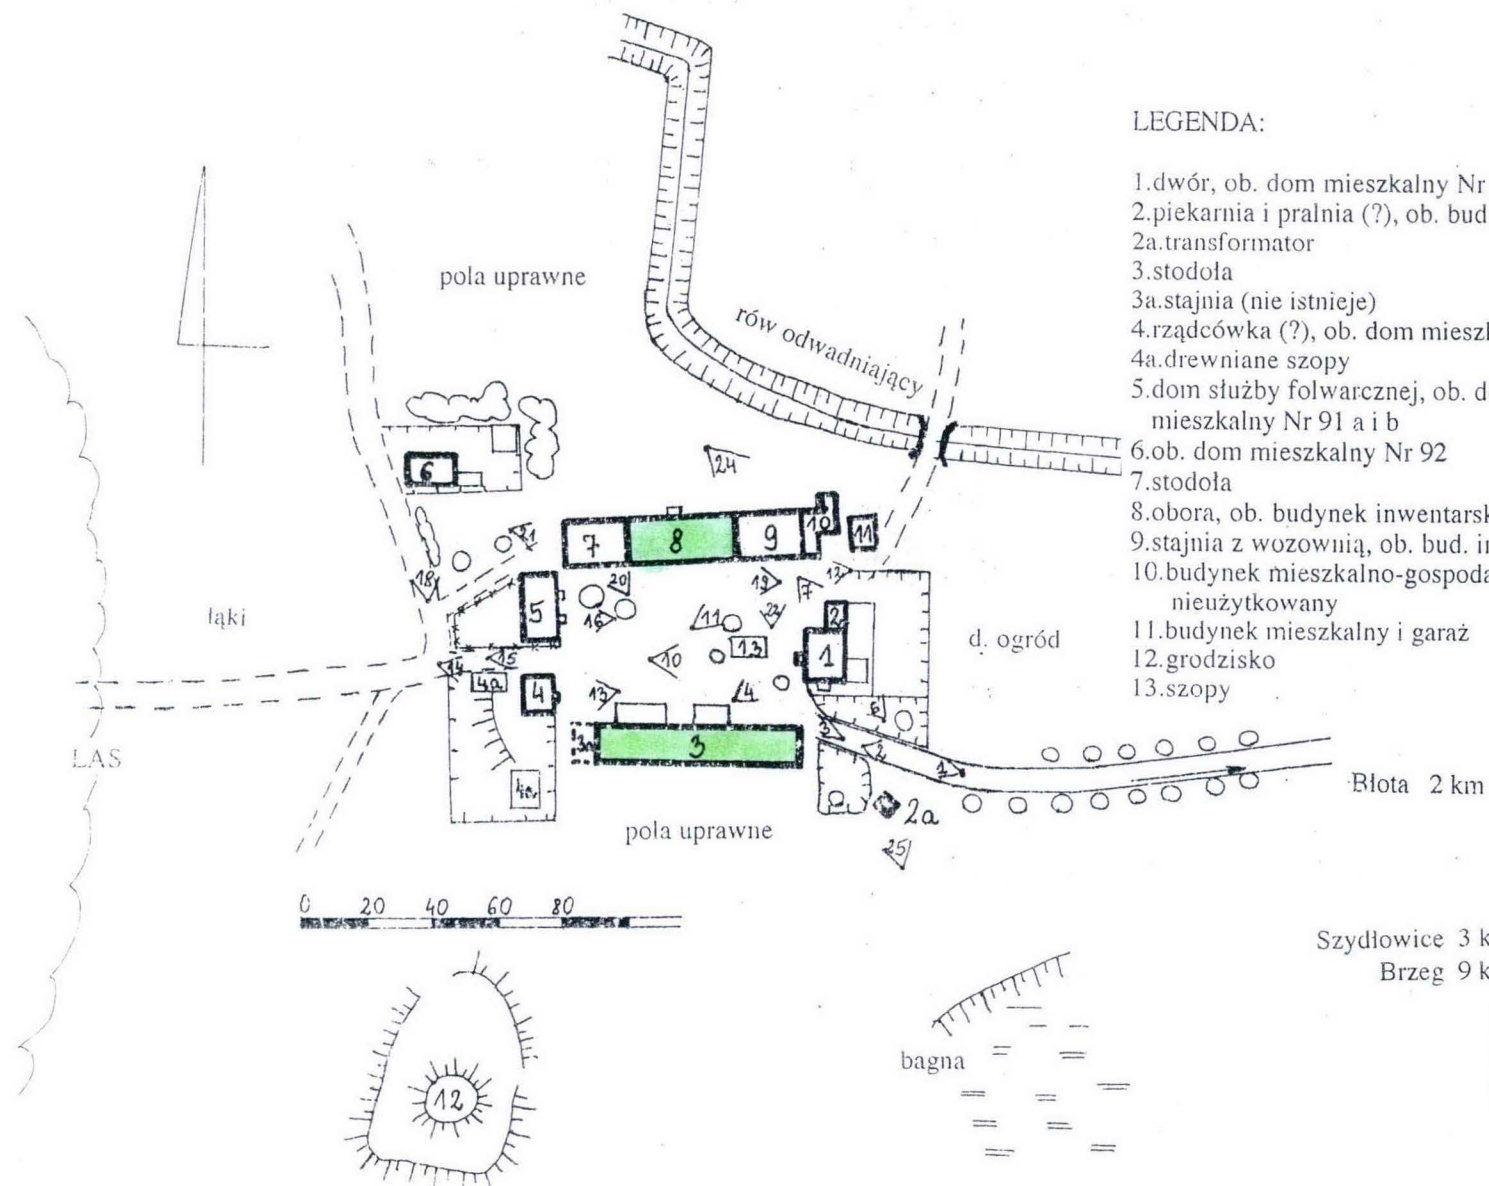
- 1.dwór, ob. dom mieszkalny Nr 88 a
- 2.piekarnia i pralnia (?), ob. bud. gospodarczy
- 2a.transformator
- 3.stodoła
- 3a.stajnia (nie istnieje)
- 4.rządówka (?), ob. dom mieszkalny Nr 90 a i b
- 4a.drewniane szopy
- 5.dom służby folwarcznej, ob. dom mieszkalny Nr 91 a i b
- 6.ob. dom mieszkalny Nr 92
- 7.stodoła
- 8.obora, ob. budynek inwentarski
- 9.stajnia z wozownią, ob. bud. inwentarski
- 10.budynek mieszkalno-gospodarczy, ob. nieużytkowany
- 11.budynek mieszkalny i garaż
- 12.grodzisko
- 13.szopy

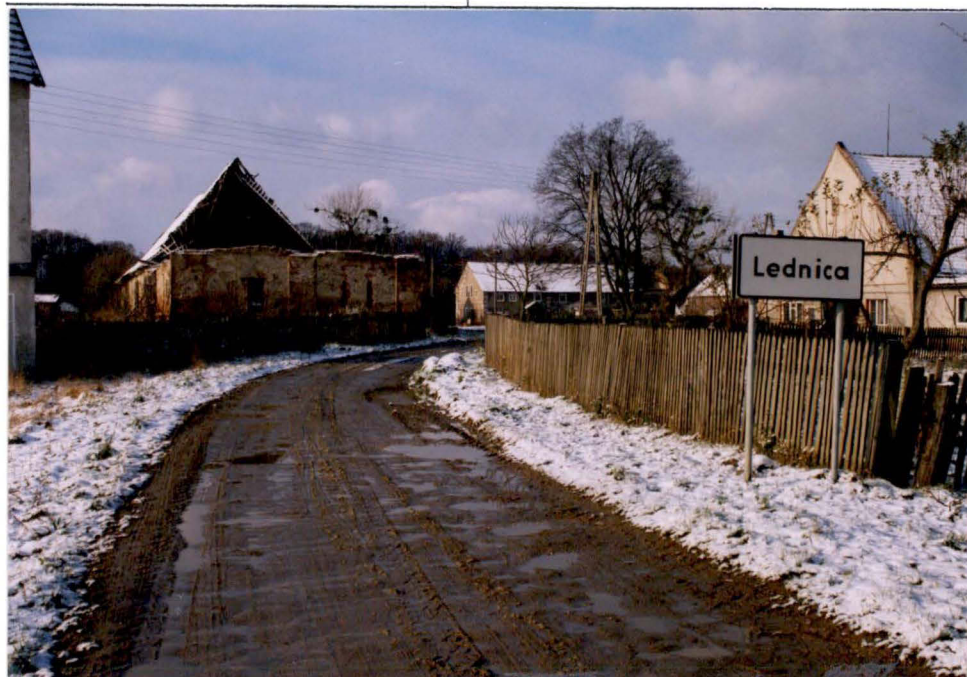
1

- 1.widok ze wschodu z drogi dojazdowej na zachód na założenie
- 2.z zachodu na wschód, droga do folwarku obsadzona obecnie topolami
- 3.widok z południowego-wschodu na półn.-zachód na podwórze folwarczne

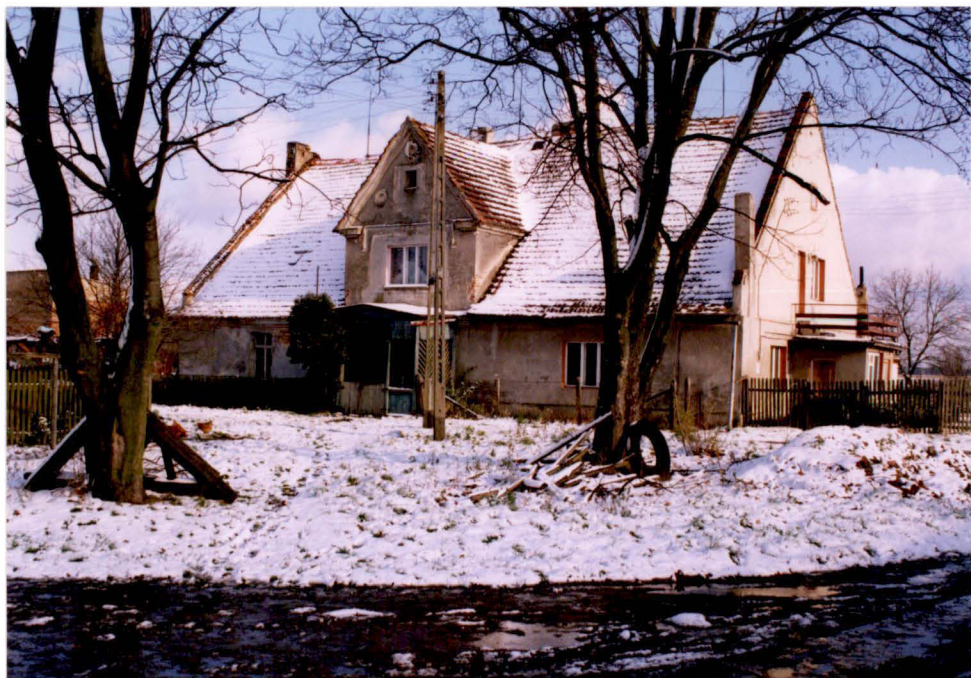
4

- dwór - bardzo zniekształcony pierwotny wystrój elewacji, zmieniona stolarka okienna, przemurowania otworów, w znacznej mierze zniszczone detale zdobnicze, nowe przybudówki i szopy; zachowane drzwi wejściowe od frontu i ganek, zawilgocone i zarysowane ściany, niezbyt dobry stan dachu i jego pokrycia, zachowany wystrój sieni z I ćwierci XX wieku, częściowo przebudowane wnętrza;
- stodoła "3" w złym stanie, w części wschodniej w ruinie;
- zawilgocenie podmurówki i dolnej części ścian wszystkich obiektów założenia /skutek powodzi z 1997 r./;
- w części nieużytkowany i zawalony obiekt mieszkalny Nr 91 "5";
- przebudowany dom "6";
- dość dobry stan budynków inwentarskich "8" i "9" - ubytki cegieł i tynku, nieznaczne przemurowania elewacji i częściowo wnętrza;
- zły stan obiektów "10" i "11".

- 4.dwór, ob. dom mieszkalny Nr 88a "1" - widok z południowego-zachodu
5. j. w. - el. frontowa zachodnia - ganek z wystawką
6. j. w. - el. wschodnia i południowa - widok z drogi dojazdowej

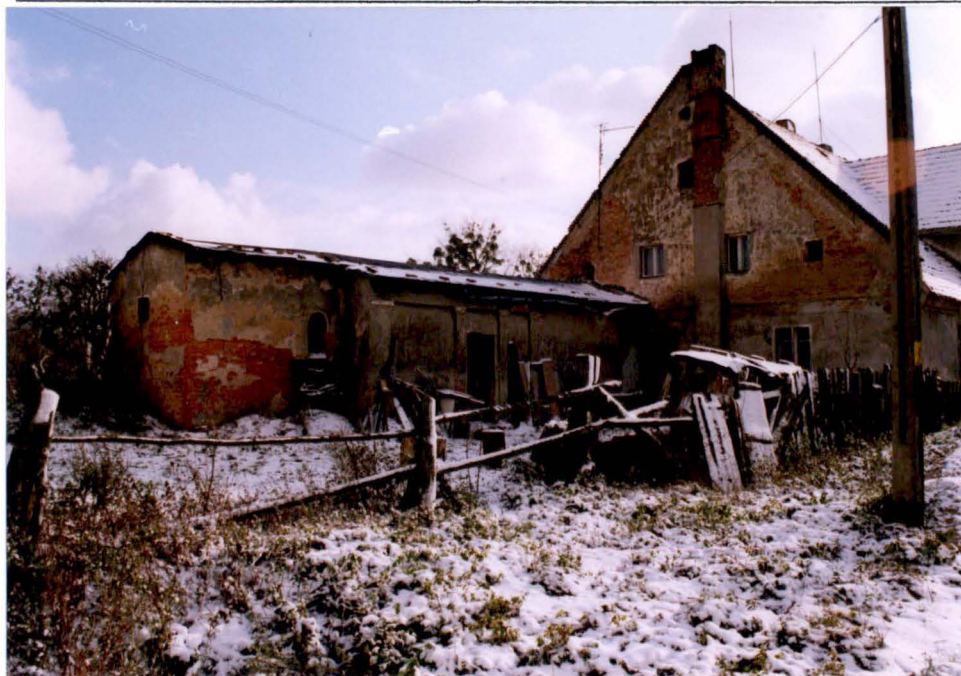
7

Przylegająca od północy do dworu piekarnia i pralnia "2" to niewielki budynek nakryty dwuspadowym prawie płaskim dachem krytym papą. Wypiekano chleb do lat 70-tych XX wieku. Na elewacji zachodniej widoczne ślady artykulacji blendami i lizenami w formie pilastrów, jedno z okien przekryte łukiem pełnym. Prawdopodobnie w podobny sposób zdobione były pierwotnie ściany dworu.

- 7.el. północna dworu, obok piekarnia i pralnia /?/ "2"
- 8.dwór "1" - el. frontowa - detal - okno
9. j. w. - drzwi wejściowe do dworu
- 10.podwórze folwarczne - widok z zachodu na wschód i drogę wyjazdową

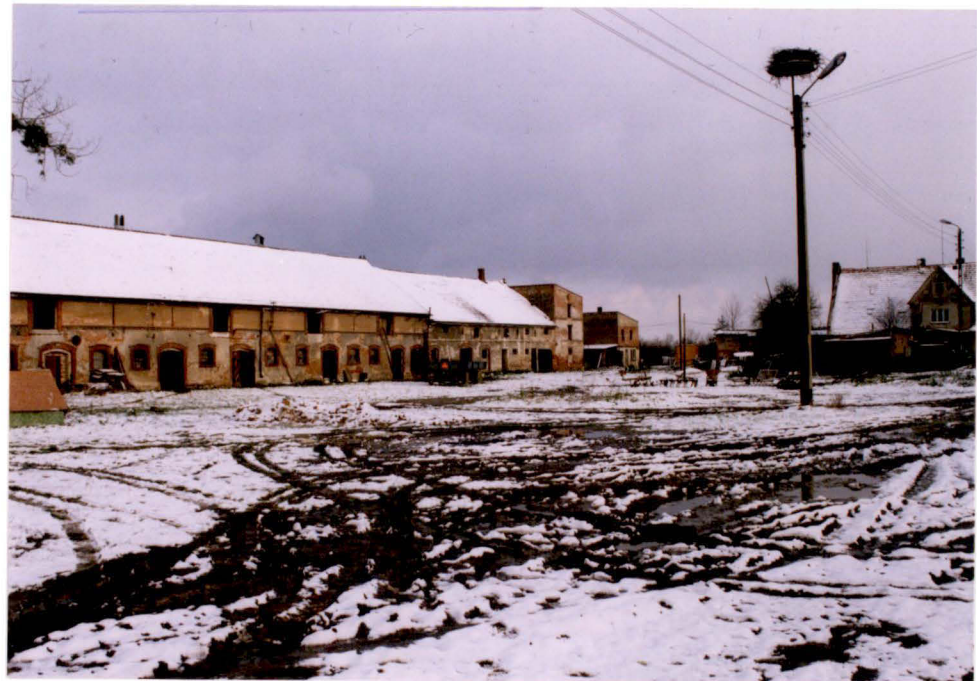
11

11. j. w. - widok z południowego-zachodu na półn.-wschód
12. j. w. - północna część podwórza - widok ze wschodu na zachód od obiektu "10"
- 13.rządcówka /?/, ob. dom mieszkalny Nr 90a i b "4" - el. frontowa - wschodnia

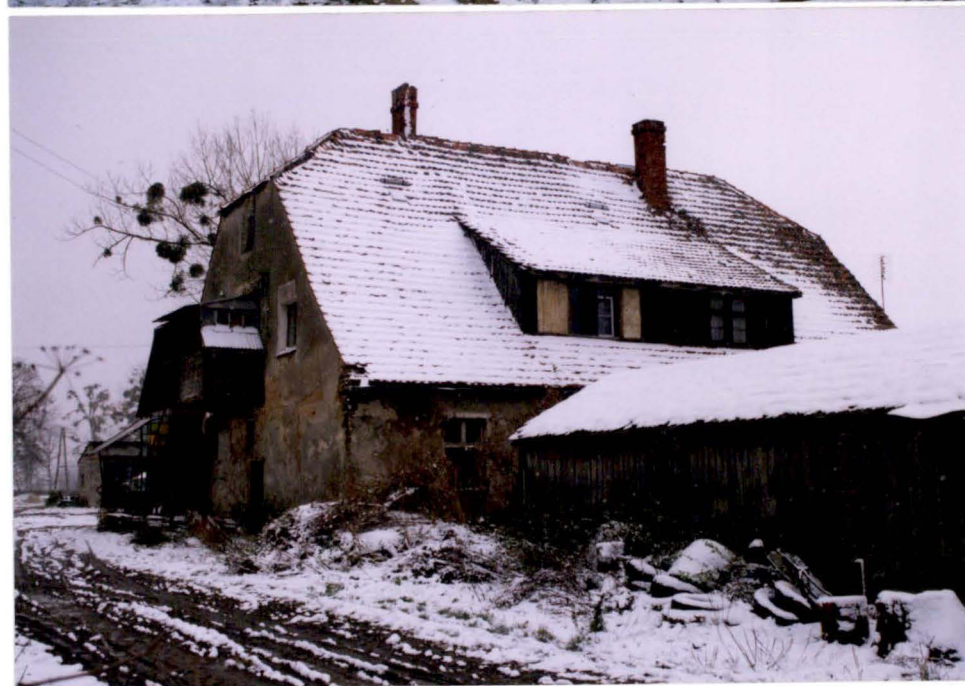
14

14. j. w. - widok z północnego-wschodu na el. tylną i północną
- 15.widok z zachodu na podórze folwarczne
- 16.dom służby folwarcznej, ob. dom mieszkalny Nr 91 a i b "5" - el. frontowa - wschodnia

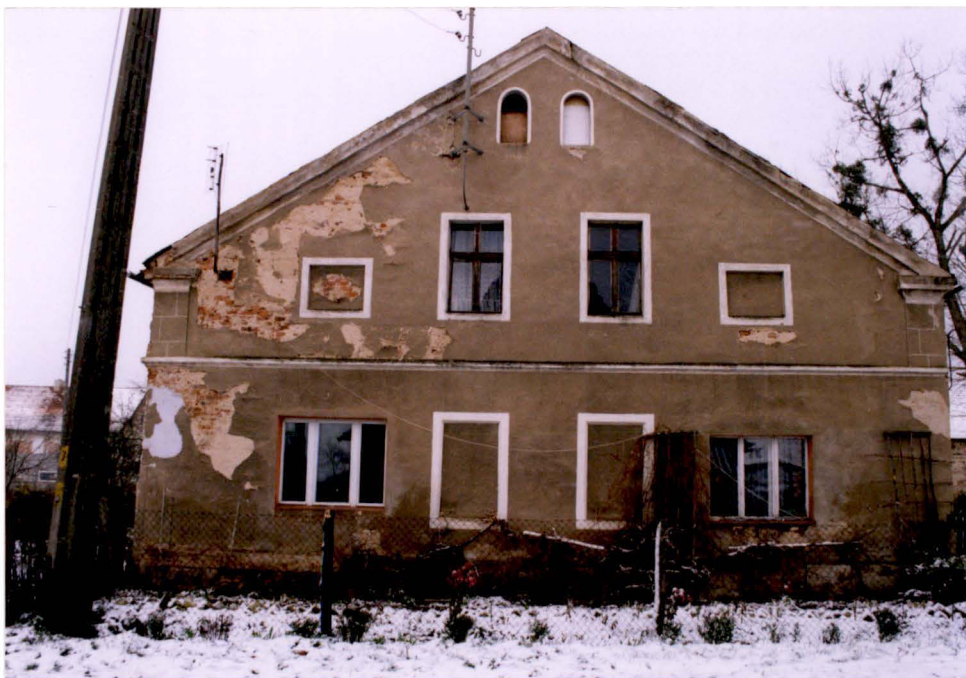
17

17. j. w. - el. południowa - szczytowa
- 18.widok z południa na przebudowany dom mieszkalny Nr 92 "6"
- 19.podwórze folwarczne - widok na północną pierzeję od południowego-wschodu

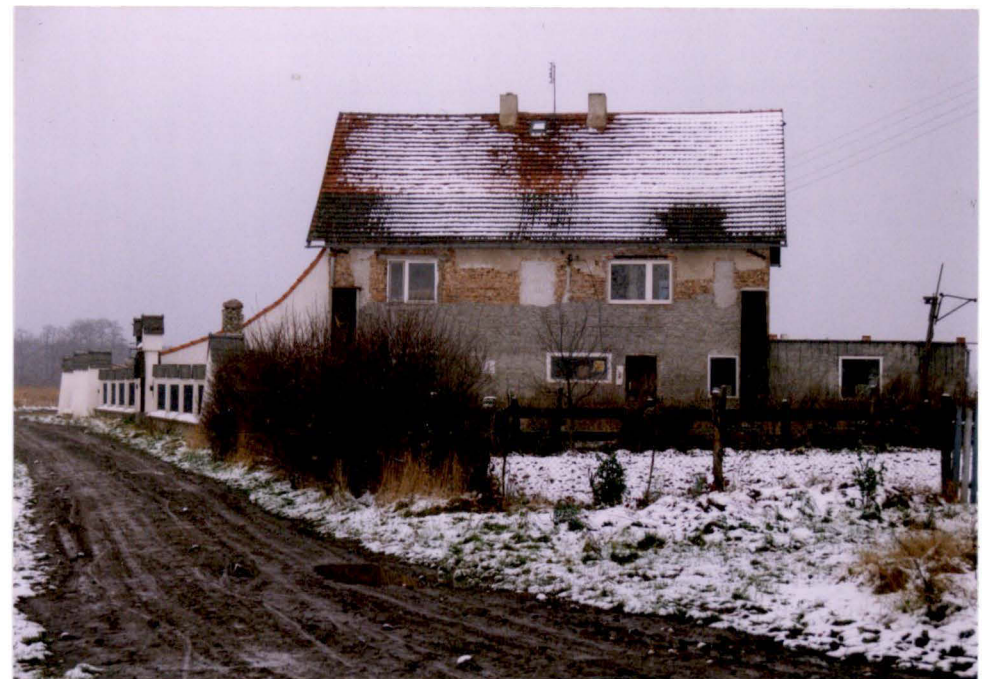
18

Około 100 metrów na półn.-zachód od podwórza usytuowany jeszcze jeden dom mieszkalny Nr 92 "6". Obiekt całkowicie przebudowany, z tego względu niemożliwy do opisania jego pierwotny wygląd. Prowadzi do niego polna droga, przy niej nowa brama i ogrodzenie ceglano-drewniane; obiekt przykryty w części dachówką ceramiczną zakładkową i karpiówką podwójnie w koronkę.

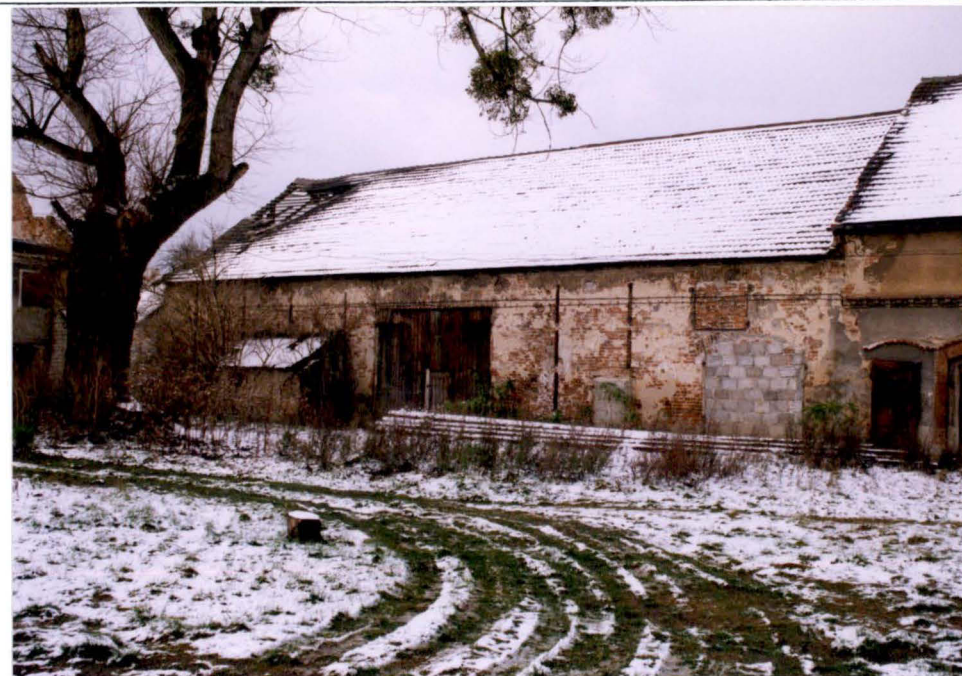
20

Północną pierzeję podwórza tworzy zwarty ciąg budynków. Idąc od zachodu otwiera ją stodoła "7" o jednym klepisku i dwóch sąsiadkach. Budynek z cegły z fragmentami tynku, o pionowych wywietrznikach, nakryty dwuspadowym dachem z dachówką zakładkową. Dach od zachodu częściowo zarwany, wrota drewniane w otworach prostozamkniętych. Od wschodu przylega ścianą szczytową do stodoły obora, ob. budynek ogólnoinwentarski "8" /karta szczegółowa/. Za oborą stoi budynek dawnej stajni z wozownią, ob. budynek inwentarski "9", nieco niższy od obiektu "8". Częściowo wystrojem elewacji frontowej zwróconej na południe, nawiązuje do sąsiedniego obiektu inwentarskiego. Budynek z cegły na podmurówce ceglanej, otynkowany, tylko obramienia okien i drzwi z czerwonej cegły. Dach dwuspadowy z dachówką ceramiczną karpiówką i ścianką kolankową, przez co utworzyło się użytkowe poddasze. Elewacje z przemurowaniami, podobnie zmienione wewnątrz. Od wschodu północną pierzeję podwórza zamyka przylegający do stajni "9" 3-kondygnacyjny budynek gospodarczo-mieszkalny "10". Na parterze prawdopodobnie mieściły się warsztaty, a w nieco cofniętej części kuźnia. Na dwóch wyższych kondygnacjach były pomieszczenia mieszkalne, użytkowane jeszcze jakiś czas po 1945 roku. Ceglany obiekt, prawie bez tynku, nakryty dachami pulpitowymi z papą na deskach. Obecnie obiekt prawie nieużytkowany – jedynie część parteru, bez stolarki okiennej i drzwiowej, ze zdewastowanym wnętrzem. Północną ścianę podwórza uzupełnia nieco oddalony budynek garażowo-mieszkalny "11" /już nieużytkowany jako mieszkanie, o bryle podobnej do obiektu "10", tylko 2 – kondygnacyjny.

20. j. w. - północna pierzeja - stodoła "7" - el. południowa
21. j. w. - zachodnia elewacja stodoły "7"
22. j. w. - północna ściana podwórza - stajnia z wozownią, ob. budynek inwentarski "9" - el. południowa

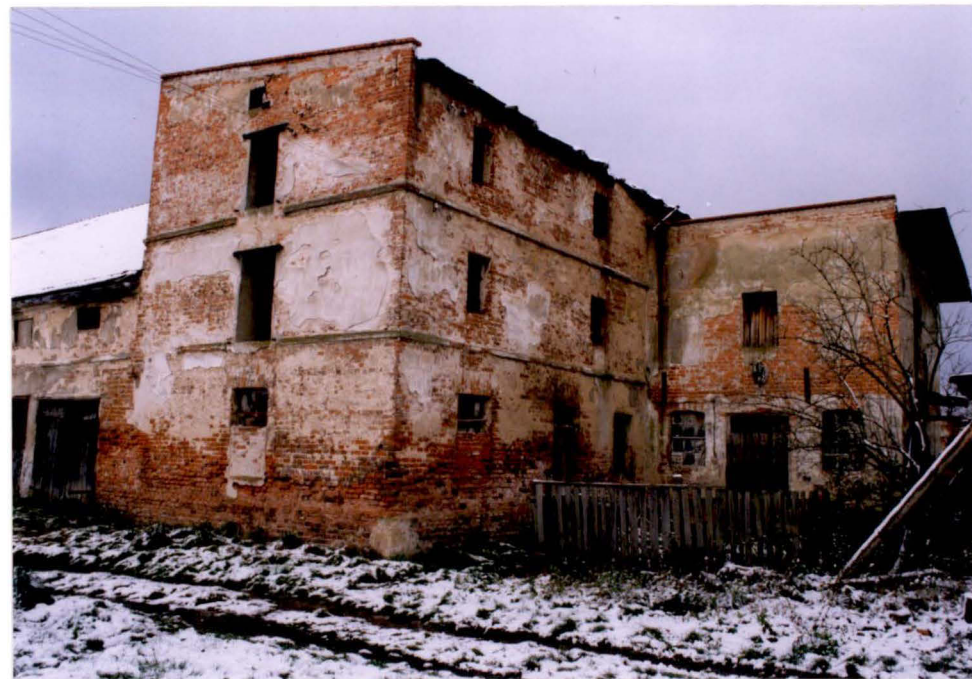
23

23. j. w. - j. w. - budynek mieszkalno-gospodarczy ob. nieużytkowany "10"
- 24.widok na wschodnią część północnej pierzei podwórza z północnego-zachodu
- 25.transformator "2a" - widok z południowego-wschodu
