KOŚCIÓŁ FILIALNY P.W. ŚW. ROCHA

1710

GRODZISKO

11. Zdjęcia, rzut, przekrój, sytuacja, orientacja

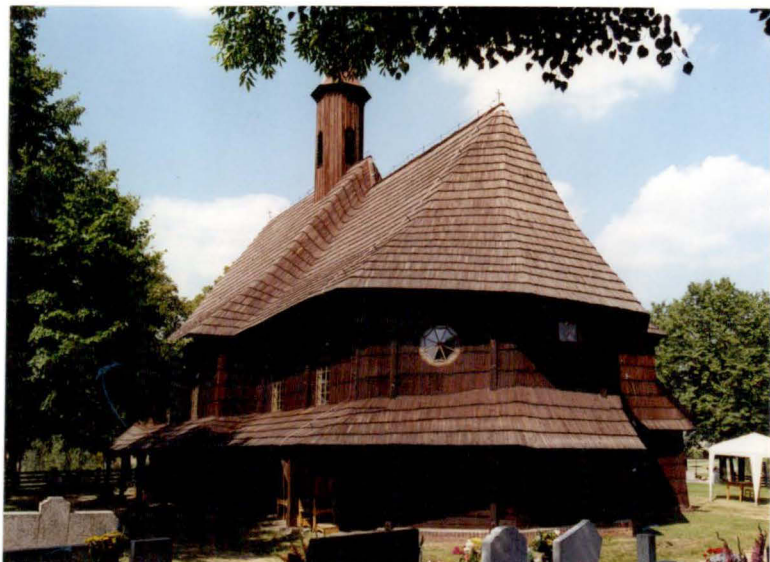
2

1. Widok od strony północno-wschodniej.
2. Widok od strony południowo-wschodniej.
- 3-4. Widok od strony wschodniej.
5. Widok od strony północnej.
6. Widok od strony południowo-wschodniej.

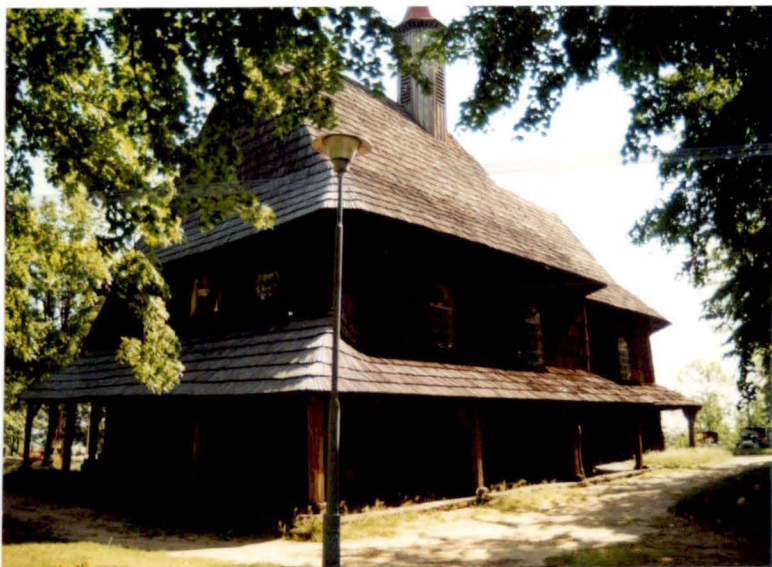
7

7. Widok od strony południowo-zachodniej.
8. Wieża nad nawą.
9. Wejście główne od strony zachodniej.
10. i 12. Otwarty ganek ponad sobotami w elewacji północnej.

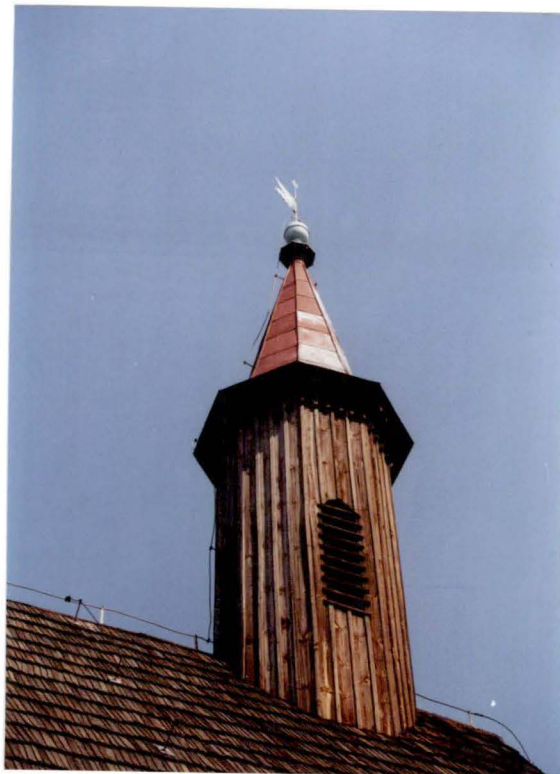
8

Bryła - dachy siodłowe, nad nawą ze skośną połacią od zachodu i wydatnie wysuniętym okapem, nad lożą i prezbiterium dach trójspadowy. Pokrycia dachów i schodów gontowe. Nad wschodnią częścią nawy smukła ośmioboczna wieżyczka na sygnaturkę z gzymsem konsolkowym u szczytu, zwieńczona dachem stożkowym pobitym blachą, z chorągiewką, na której widnieje data 1710.

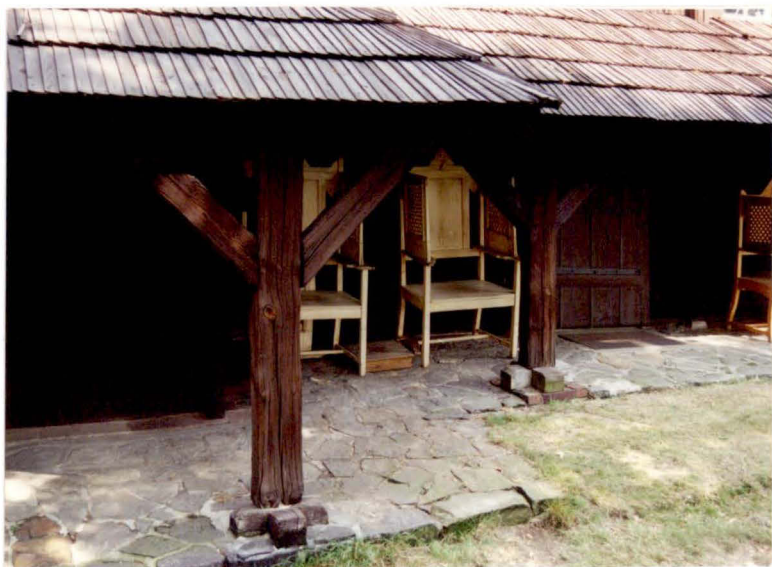
11

11. Soboty w elewacji południowej.
- 13-14. Drzwi do nawy od strony południowej.
15. Okno w nawie od strony północnej.
16. Ołtarz boczny północny.
17. Ołtarz główny.

Elewacje - ściany pod sobotami nie oszalowane, elewacje przedzielone daszkiem nakrywającym soboty pobitym gontem, na zewnątrz, mniej więcej w połowie wysokości ścian kościół otoczony sobotami, wspartymi na słupach z mieczowaniami, wokół zamknięcia prezbiterium soboty nadwieszane. Ściany ponad sobotami oraz ściany zakrystii i loży pobite gontem. Od strony północnej przy nawie otwarty ganek ponad sobotami, utworzony przez wysunięty okap dachu nawy wsparty na słupach. Łoża nad zakrystią wydzielona zadaszaniem, dostępna zadaszonymi policowymi schodami od strony zamknięcia prezbiterium. Na ścianie zachodniej nawy krucyfiks barokowo-ludowy XVIII wiek i postacie Matki Boskiej i świętego Jana Ewangelisty wycięte z desek. Na ścianie północnej zakrystii napis odnoszący się do wygaśnięcia zarazy 1708 i historii fundacji kościoła. Pokrycie gontowe dachu oraz ściany budynku przyciemnione preparatem zabezpieczającym drewno przed szkodnikami. W elewacji zachodniej szczyt dachu zaopatrzony w przyczółek, nadwieszony nad oknami.

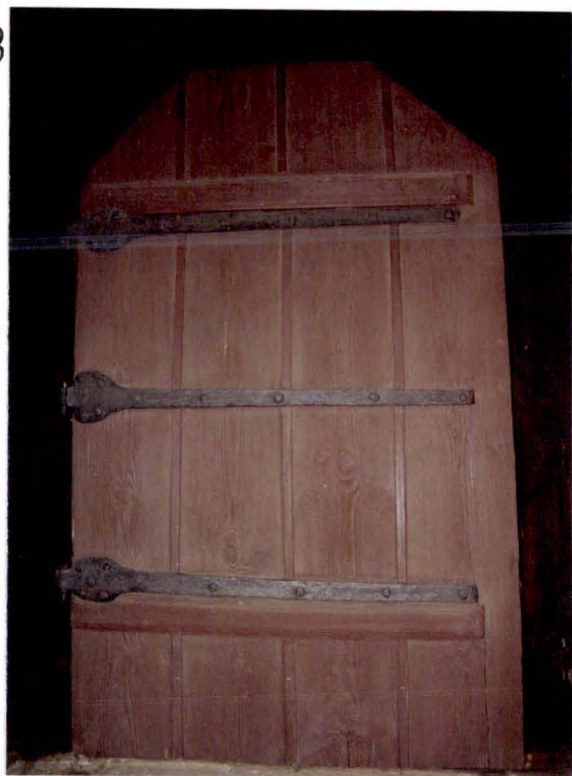
13

Drzwi - czworo drzwi zewnętrznych, jedno wewnętrzne, jednoskrzydłowych, pojedynczych, osadzonych w łątkach-usakach, na kowalskich zawiasach pasowych, zamkniętych trójbocznie oraz łukiem pełnym (z prezbiterium do zakrystii), dwoje drzwi w prezbiterium z podwójnymi uszatymi płycinami, pozostałe sponowe. Drzwi zaopatrzone w kowalskiej roboty zamki zatrzaskowe oraz skrzynkowe. Stolarka drzwiowa malowana farbami olejnymi.

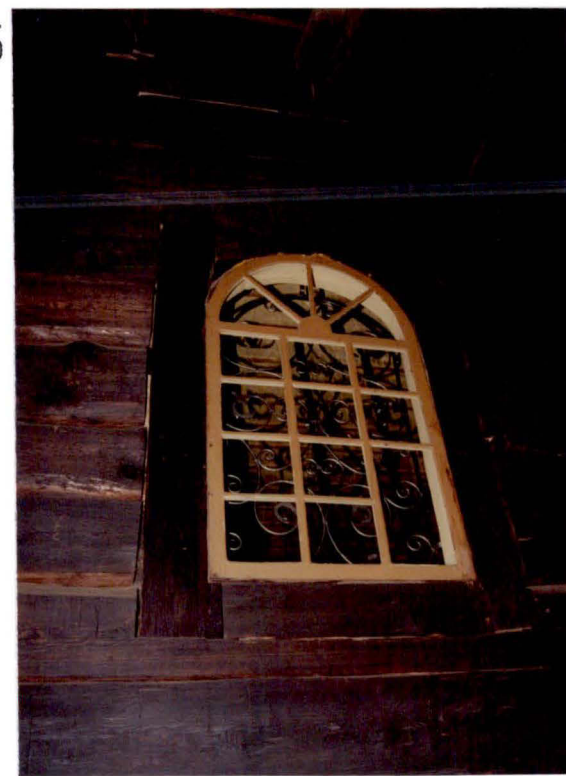
15

Okna - okna wieloszybowe, pojedyncze, zamocowane w łątkach-usakach osadzonych balach ściennych konstrukcji na stałe, okratowane od wewnątrz, zamknięte łukiem pełnym, w zamknięciu prezbiterium i ścianie zachodniej nawy okrągłe z rozetowo rozwiązanyymi szybami, w zakrystii od strony północnej dwa okna prostokątne, osadzone na fabrycznych zawiasach, z lufcikiem.

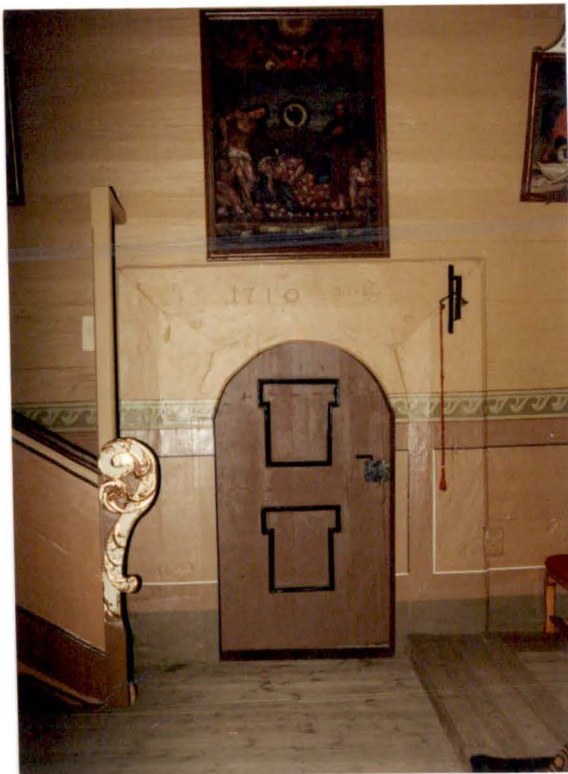
23

23. Drzwi wejściowe do zakrystii.
24. Zamek w drzwiach wejściowych do nawy od strony zachodniej.
25. Zamocowanie dachu nad sobotą w narożniku południowo-zachodnim kościoła.

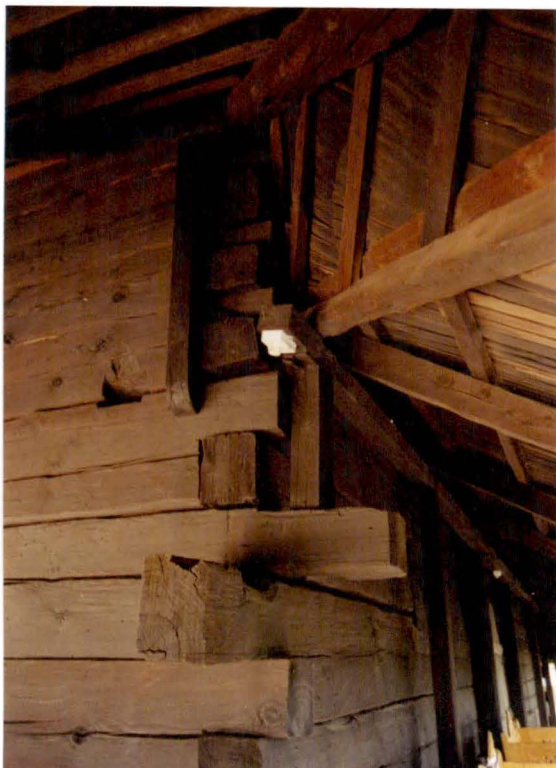
25

Wieżba dachowa - krokwiowa, wsparta na storczykach i stolcach. Krokwie w dolnej części wsparte na oczepie i belkach stropowych, wzmocnione stolcem - połączenia na zacios oraz na gniazda i czopy. Dach centralnie wspanaty na storczykach, kalenica dachu załamana. Dach nad sobotami pulpitowy, wsparty na oczepie leżącym na słupach sobót (wzmocnionych mieczami).

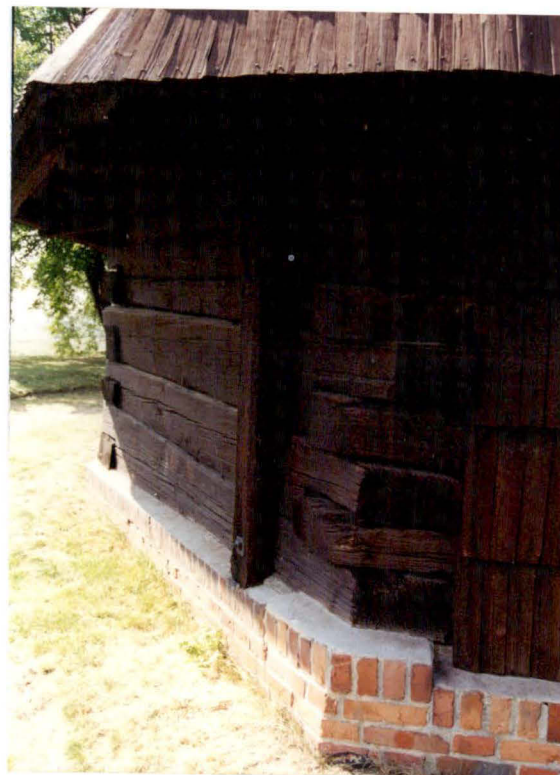
26

Ściany - wykonane z drewna sosnowego, grubości 20 cm, konstrukcji zrębowej, na węglach połączone na zamek, z niewielkimi ostatekami, stabilizowane tyblami, wzmocnione lisicami, częściowo (powyżej sobót) oszalowane gontem.

26. Lisice i nadwieszane soboty w elewacji prezbiterium.
27. Zakończenie krokwi konstrukcji dachowej w elewacji północnej.
