KOŚCIÓŁ FILIALNY pw. MATKI BOŻEJ SZKAPLECZNEJ

3 ćw. XIII w.,
wieża 1503 r.

GIERSZOWICE

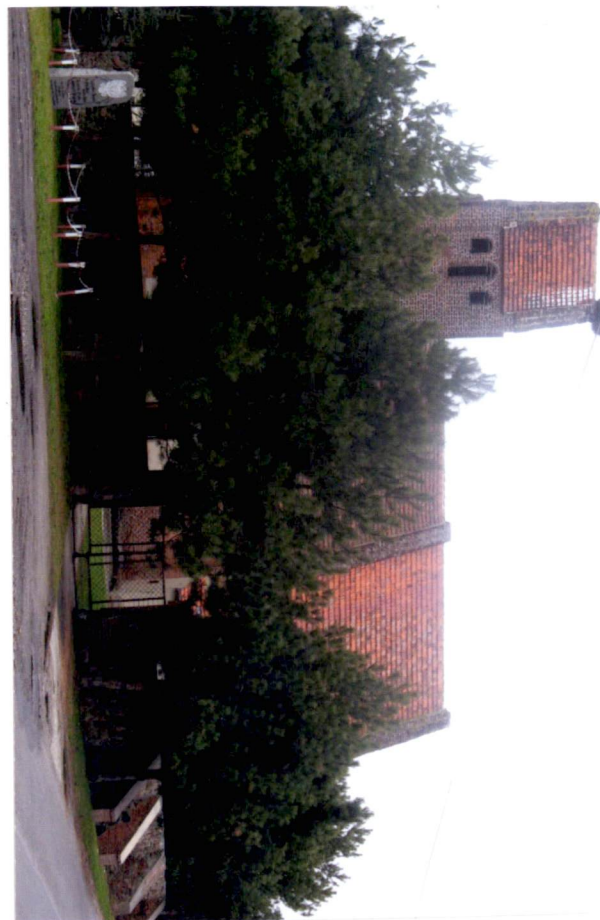
Kościół w Gierszowicach widok ogólny od str. pd.

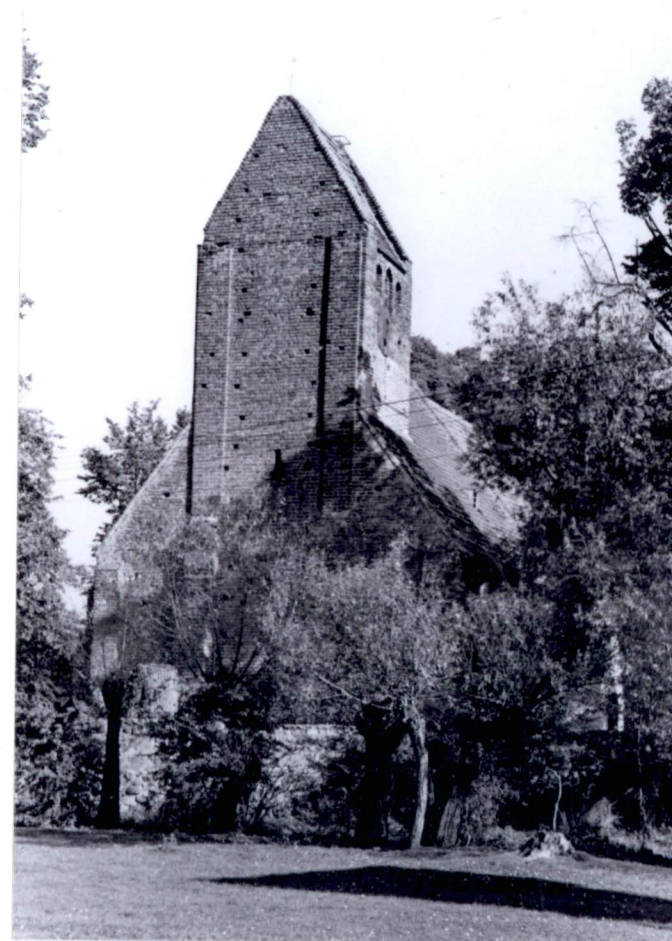
Kościół w Gierszowicach widok od strony zach. Fot. T. Chrzanowski 1960

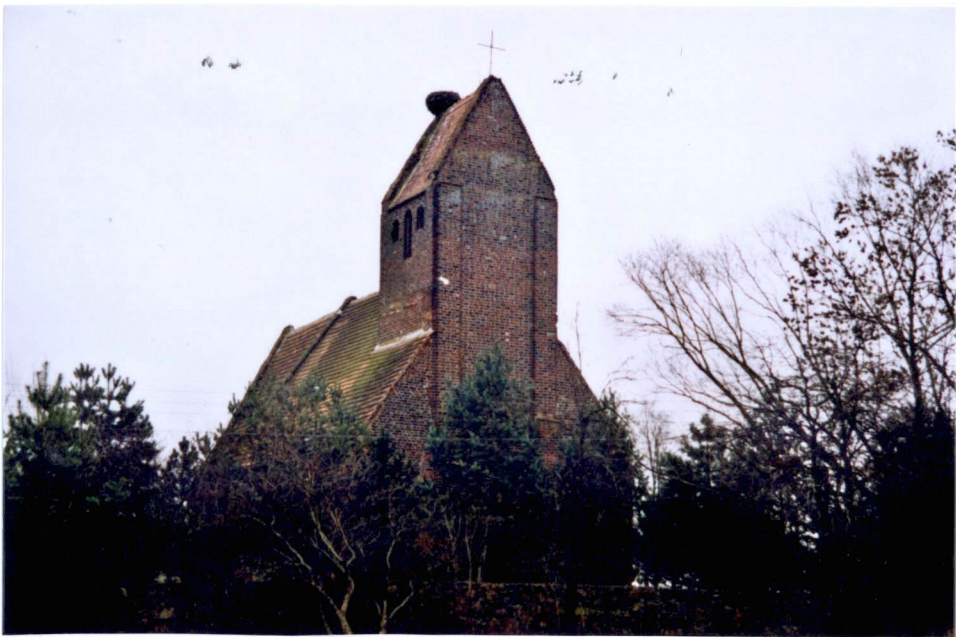
Zachodnia elewacja nawy – wsparta 4 uskokowymi szkarpami (2 środkowe przechodzą górą w lizeny), jednoosiowa, między środkowymi szkarpami ostrołukowy otwór drzwiowy w opasce z tynku, wyżej, w 2 kondygnacjach, otwory szczelinowe. Widoczne przemurowania lica.

Kościół od strony zachodniej

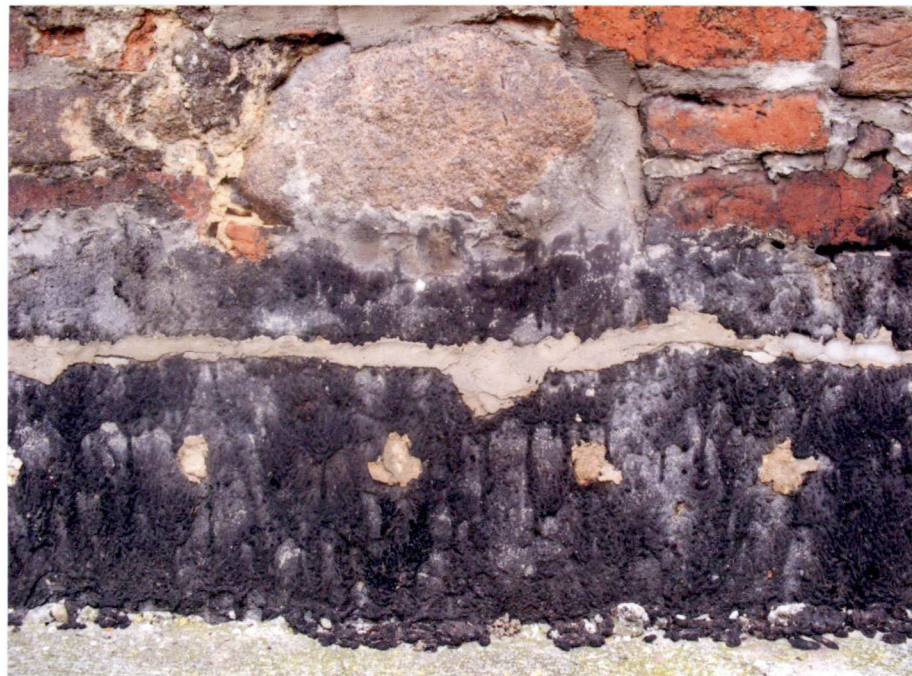
Fragment dolnej części muru zewnętrznego

20. Najpilniejsze postulaty konserwatorskie <p>Obiekt zawilgocony i zagrzybiony – wymaga remontu. Niszczyje cegła, obsuwają się dachówki. Należy wymienić rynny i przełożyć pokrycie dachu oraz wykonać badania na obecność polichromii pod tynkiem. Należy: usunąć betonowe płyty wokół kościoła, założyć izolację, osuszyć mury, przeprowadzić dezynfekcję i dezynsekcję, uzupełnić ubytki w murze, usunąć porastającą mury roślinność, poddać konserwacji wieźbę prezbiterium, zabezpieczyć dachówki przed działaniem silnego wiatru, wymienić schody w wieży na nowe, usunąć polichromię pokrywającą górną część południowego kamiennego portalu nawy i przeprowadzić renowację kamiennych epitafiów.</p>

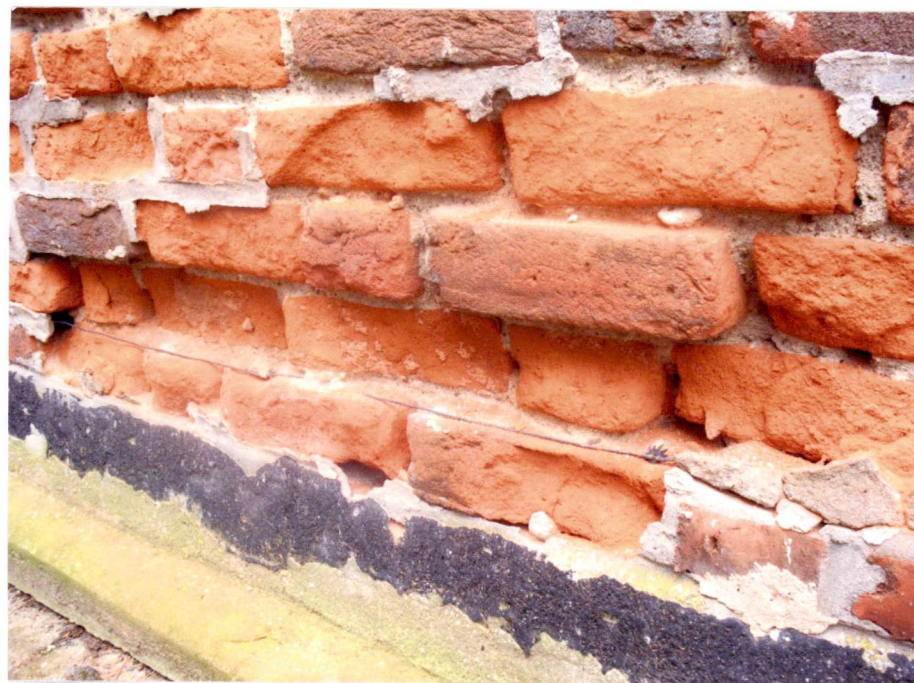
Ubytki w ceglanej powierzchni murów

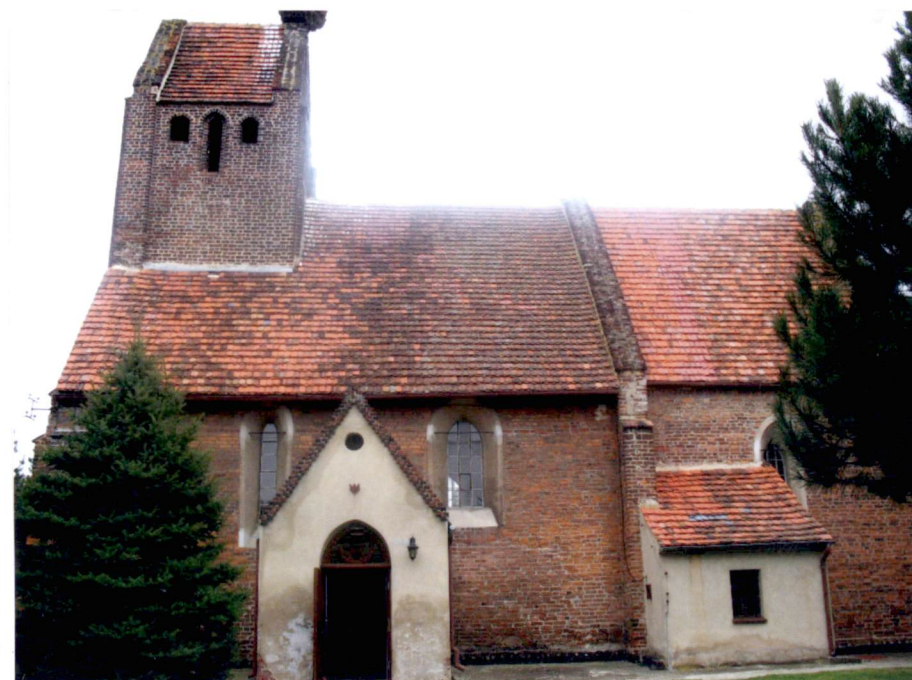
Południowa elewacja nawy – dwuosiowa, na lewej osi wysokie, wąskie okno, na prawej okno szersze, wyżej założone; okna są ostrołukowe, rozglifione, w opaskach wykonanych z tynku. Między oknami przylegająca do nawy kruchta. Elewację wieńczy malowany fryz: 2 rzędy czwórliści. Kruchta – w układzie szczytowym, elewacje pokryte tynkiem, w południowej, szczytowej ostrołukowy otwór drzwiowy, nad nim, w szczycie, niewielkie okrągłe okienko.

Widok kościoła od południa

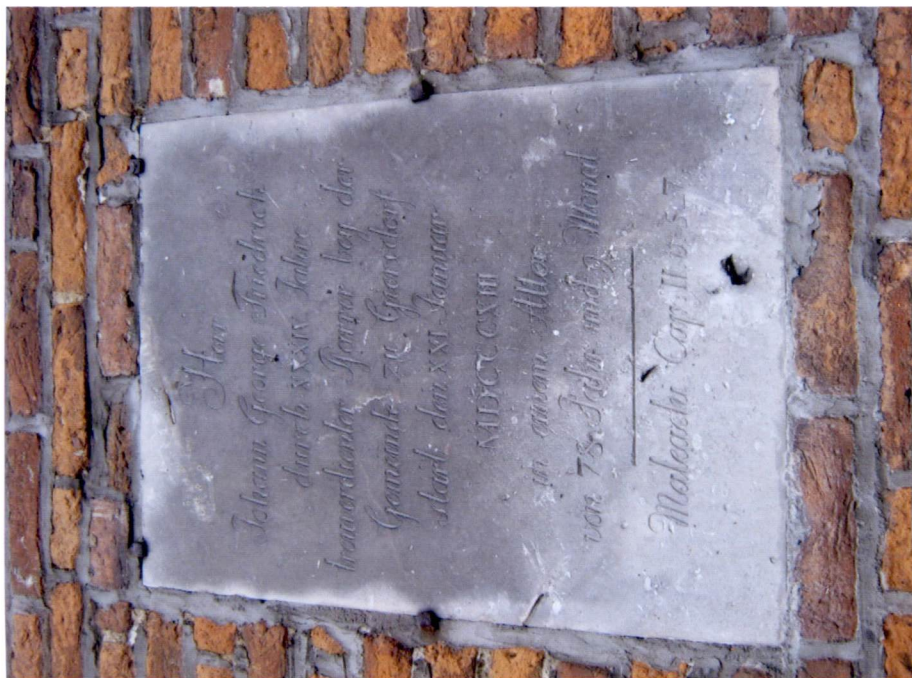
Płyta epitafijna pastora Johanna Georga Friedricha
† 1813 wmurowana w pd. elewację nawy

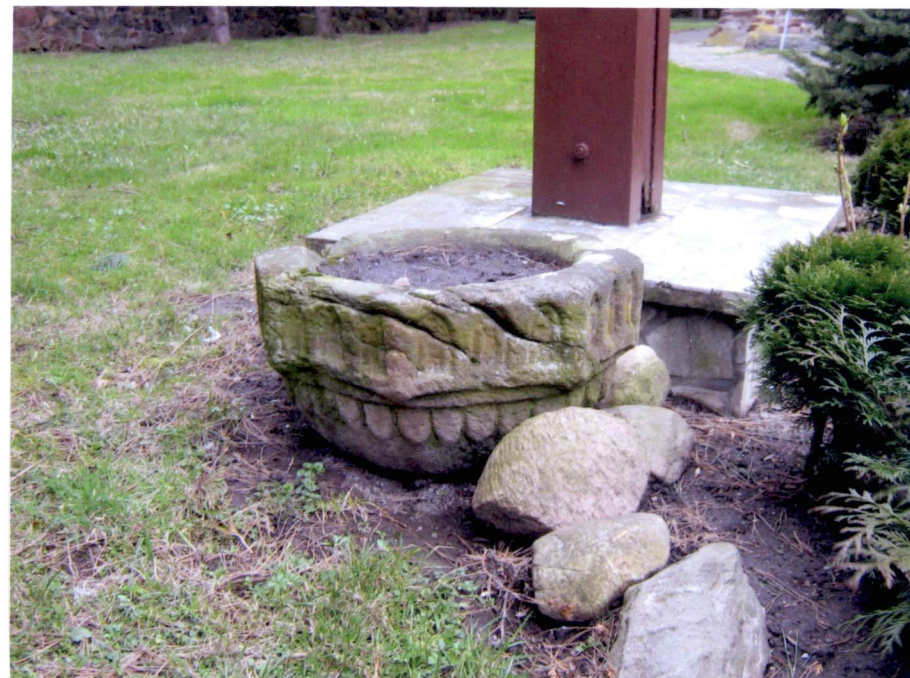
Czasza chrzcielnicy z XV/XVI w.

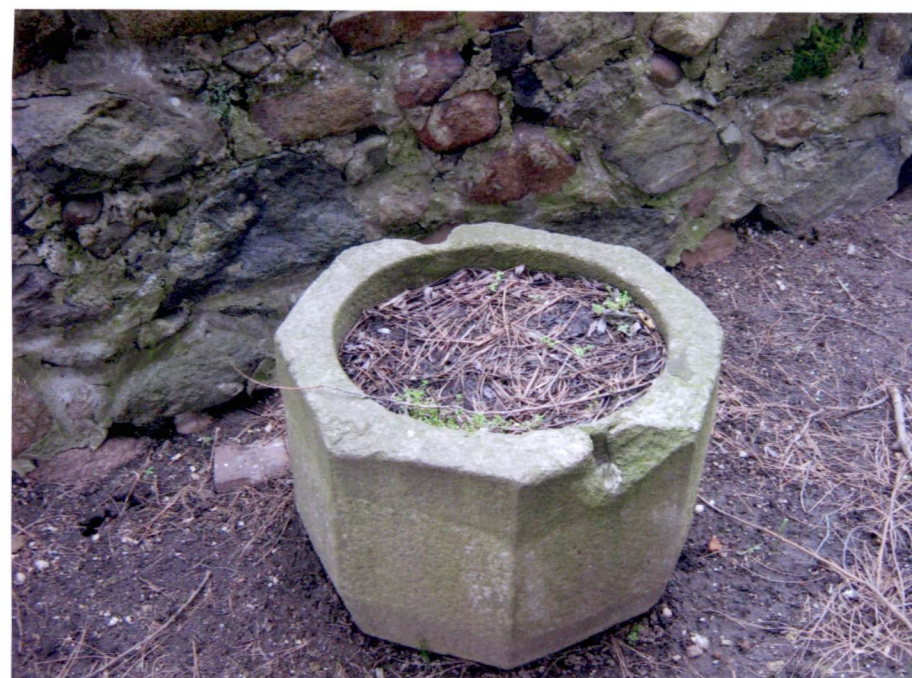
- sześcioboczna czasza chrzcielnicy z piaskowca, XVI w., do l. 30. XX w. znajdującej się w północnej części prezbiterium, na sześciobocznym kamiennym trzonie, zamknięta drewnianą pokrywą; obecnie na zewnątrz, przy murze kościelnym, zaadaptowana na kwietnik;
- ośmioboczna czasza chrzcielnicy z piaskowca, XV/XVI w. (?), zdobiona rzeźbioną dekoracją; umieszczona na zewnątrz kościoła, przy krzyżu, zaadaptowana na kwietnik, pochodzenie nieznanne;
- dzwon z kon. XIX lub 1. ćw. XX w. (drugi dzwon zdemontowany);
- zegar
- płyta epitafijna pastora Johanna Georga Friedricha, zm. 21.01.1813, z piaskowca, wmurowana w południową elewację nawy;

Czasza chrzcielnicy z XVI w.

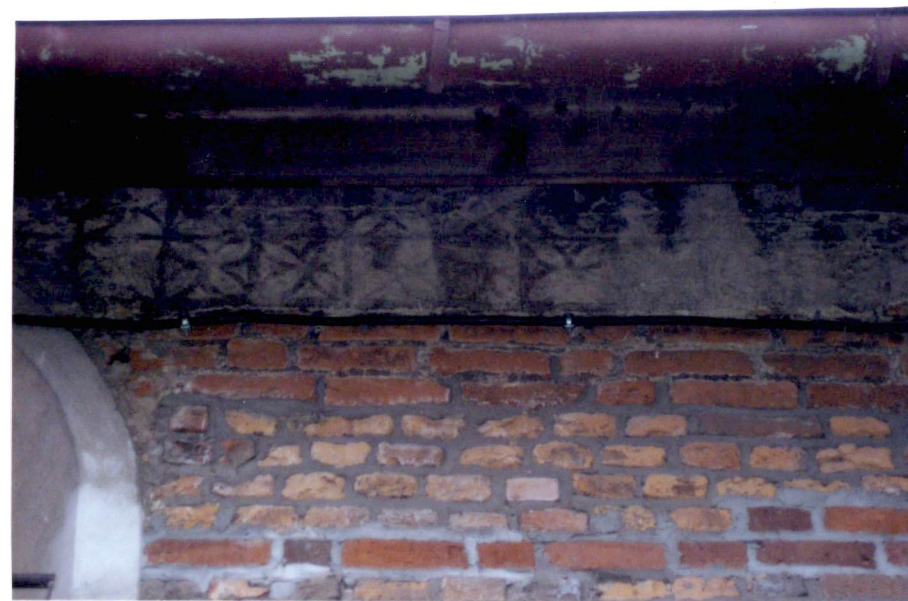
Malowany fryz podokapowy, elewacja pd.

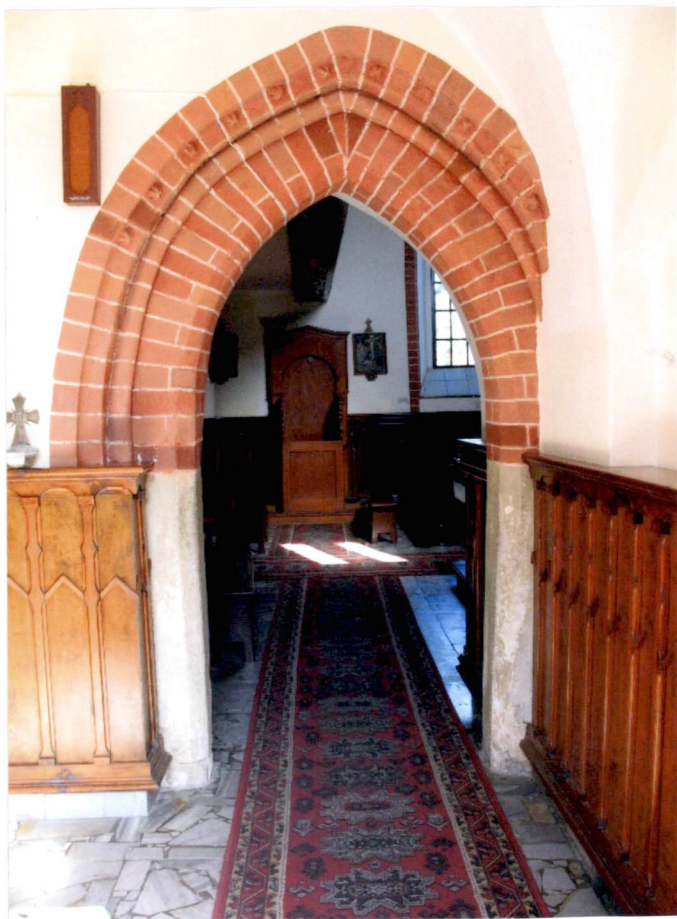
W południowej ścianie nawy gotycki kamienny profilowany portal ostrołukowy – pierwotne wejście do kościoła (obecnie w kruchcie) – z żabkami w archiwolcie (zamalowanymi razem z górną częścią portalu, imitując wątek ceglany)

Kamienny portal w południowej ścianie nawy,
pierwotnie główne wejście do kościoła

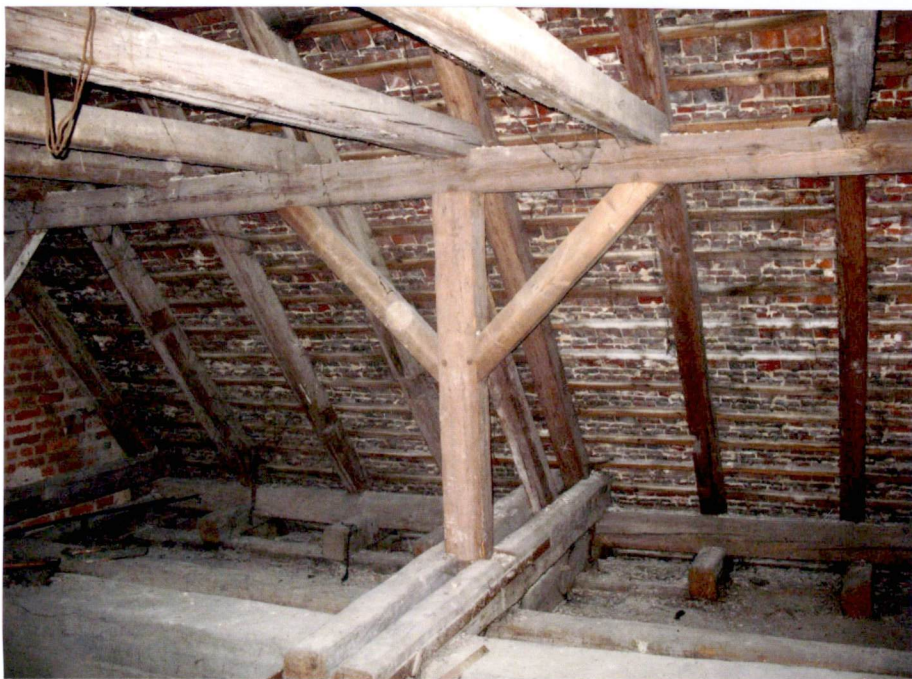
konstrukcja i pokrycie dachu: więźby drewniane: starsza, nad prezbiterium, dwujętkowa z ramą stolcową, nad nawą jednojętkowa, stolcowa; nad zakrystią i kruchtą – nie badano; dachy kryte dachówką ceramiczną, karpiówką, układaną w koronkę.

Wieżba dachu nad nawą

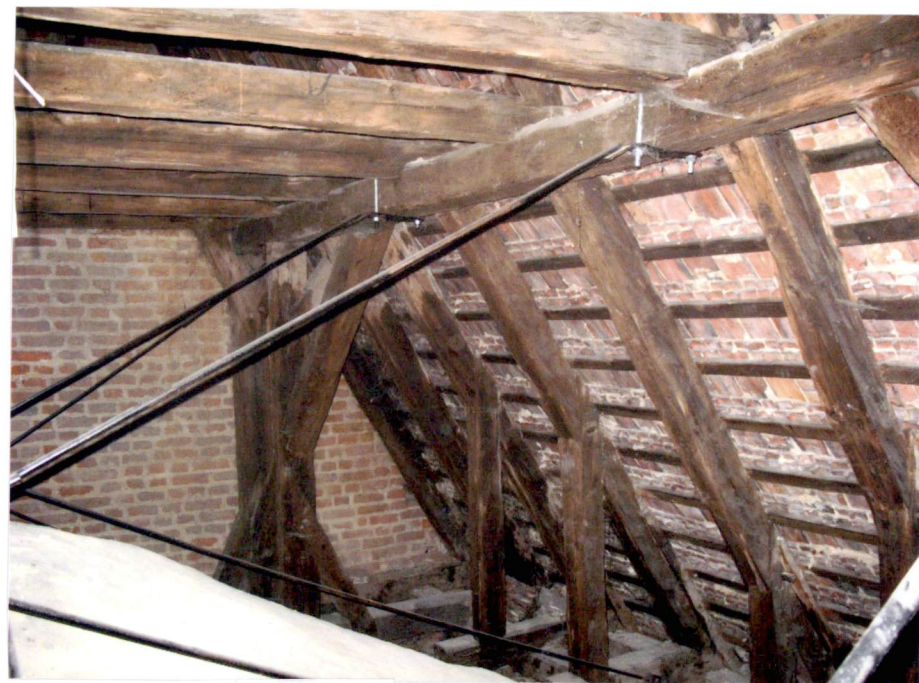
Wieżba dachu nad prezbiterium

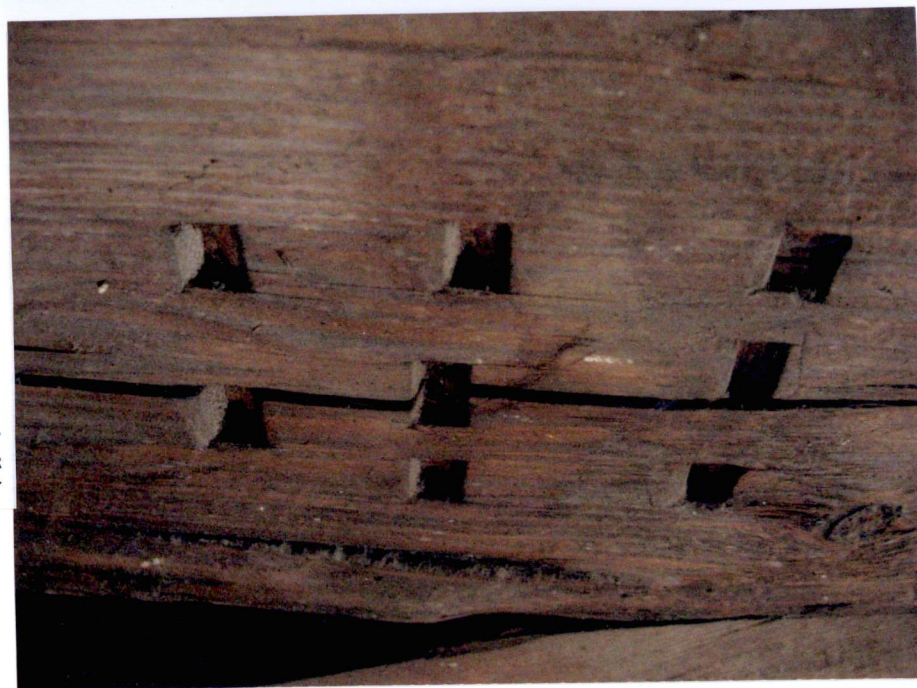
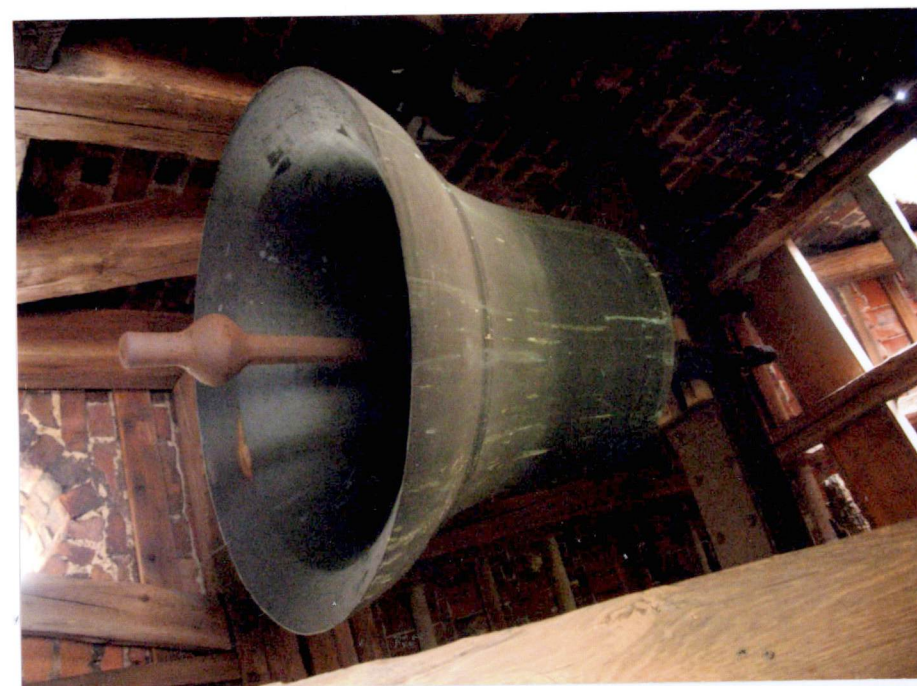
Ciesielski znak montażowy na więźbie nad prezbiterium
