Nr 3325 OPOLSKIE

DOM MIESZKALNY WRAZ Z ZAGRODĄ

1 poł. XIX w.

SIEDLEC

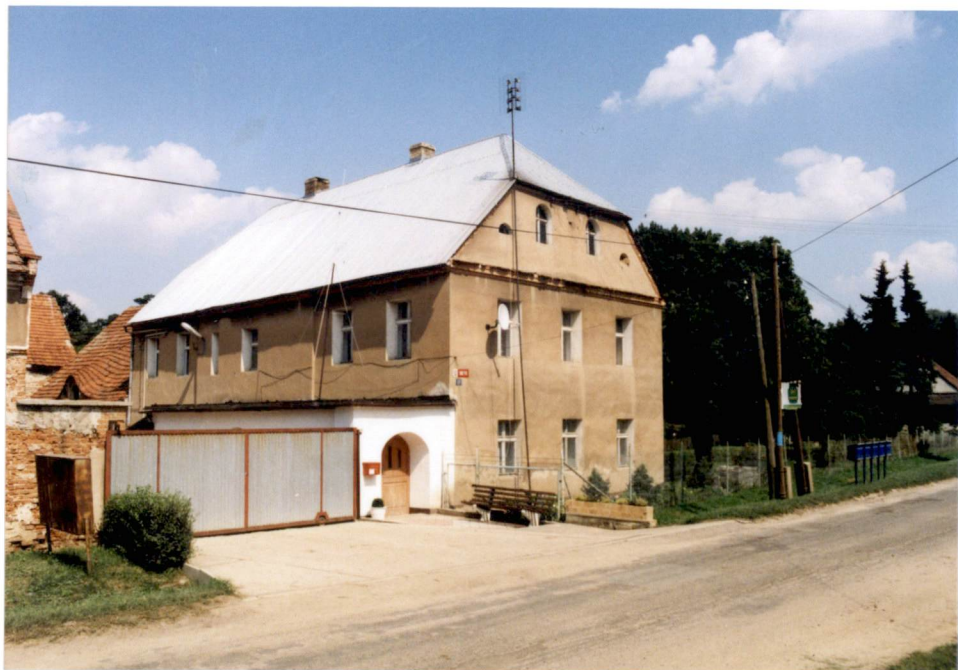
1

1. Widok ogólny od pld.-zach.
1. Dom mieszkalny i świnia – elewacje zachodnie
1. Dom mieszkalny – elewacja południowa
1. Dom mieszkalny – elewacja zachodnia

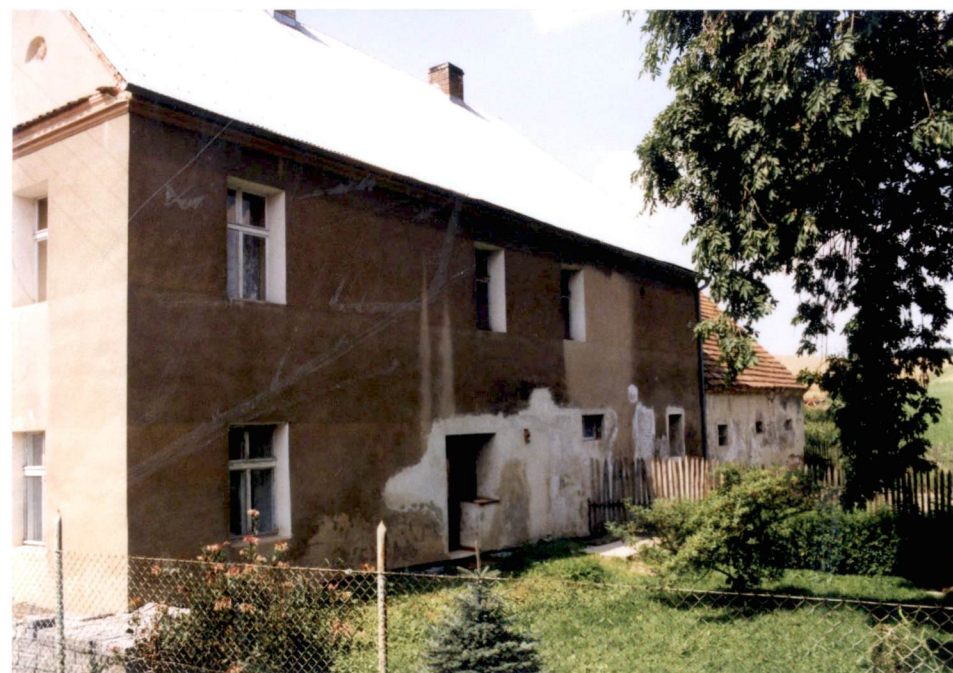
5

1. Dom mieszkalny – elewacja wschodnia
1. Dom mieszkalny – szczyt w elewacji południowej
1. Dom mieszkalny – fragment gzymsu
1. Dom mieszkalny – wnętrze
1. Dom mieszkalny – schody

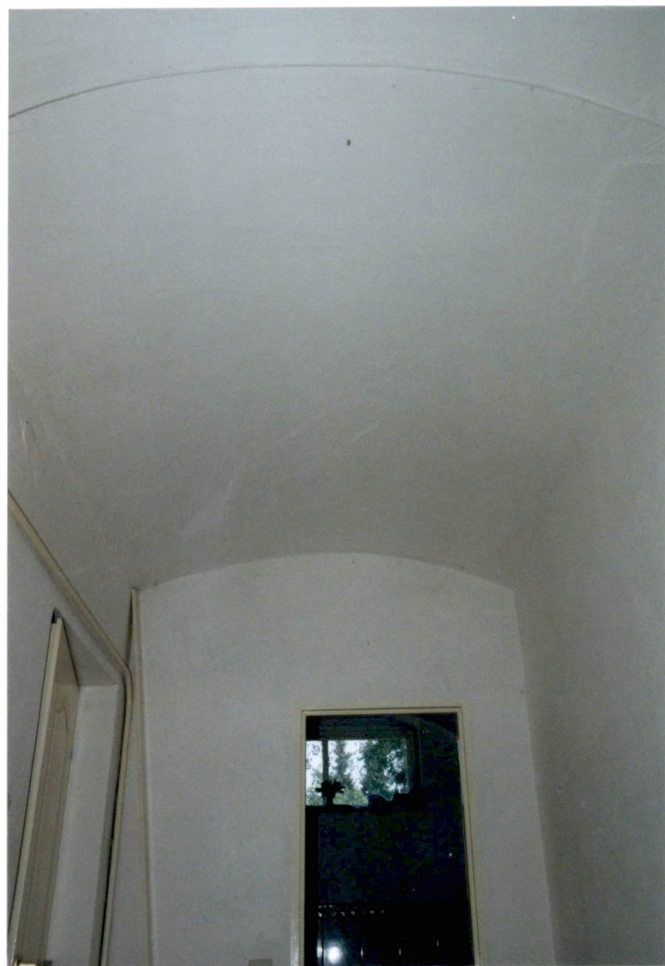
11

1. Dom mieszkalny – schody
11. Dom mieszkalny – kolebka w korytarzu
12. Dom mieszkalny – sklepienie piwnic
13. Dom mieszkalny – sklepienie piwnic
14. Dom mieszkalny – stolarka drzwiowa

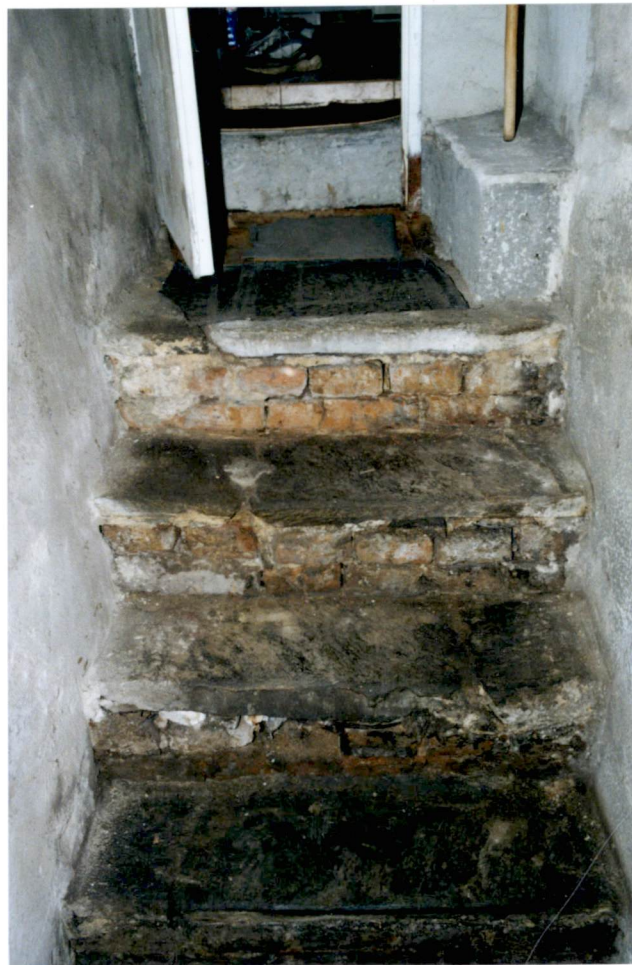
15

15. Dom mieszkalny – schody do piwnicy
16. Dom mieszkalny – więźba dachowa
17. Dom mieszkalny – więźba dachowa
18. Dom mieszkalny – więźba dachowa
19. Dekoracyjna, ceramiczna kratka wentylacyjna

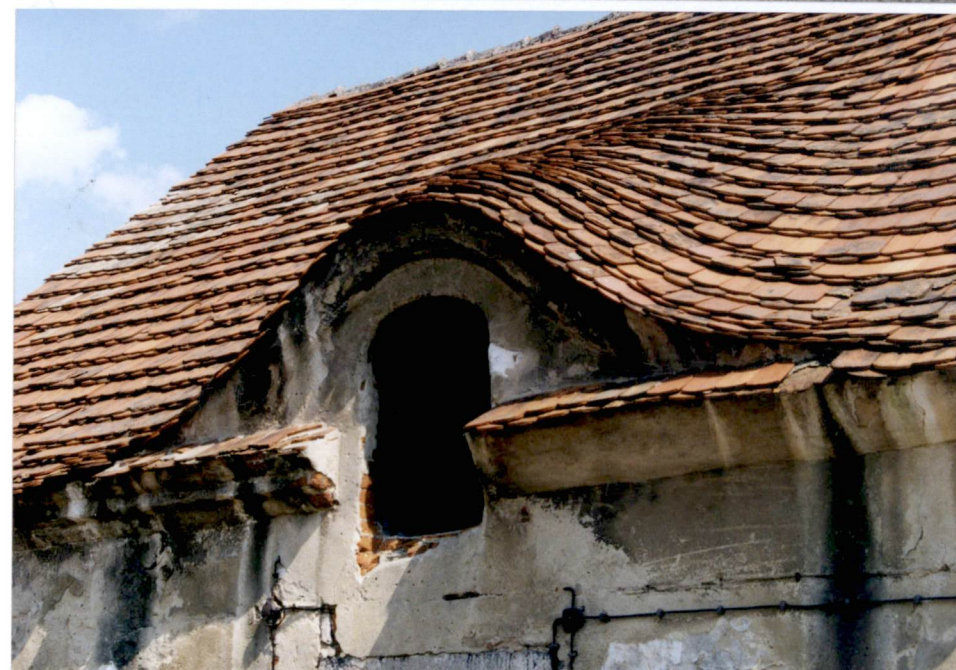
20

20. Dach świnia
21. Świnia
22. Obora
23. Stodoła
24. Stodoła ob. garaż
25. Południowo-zachodni narożnik podwórza gospodarczego
26. Ceramiczny akroterion na budynku stodoły, ob. garażu

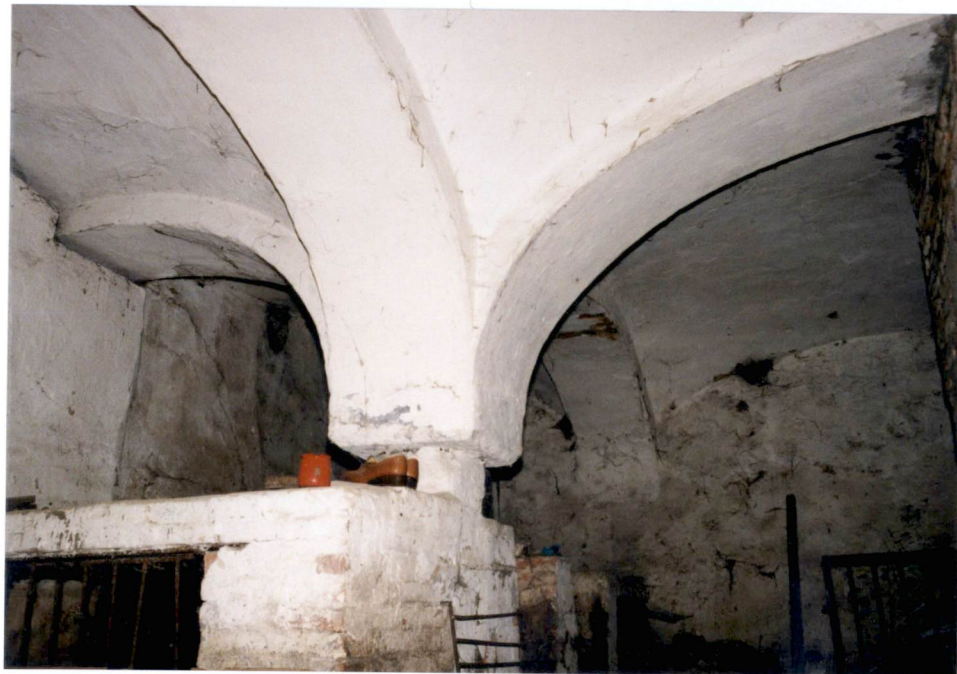
28

27. Lamus
28. Sklepienie obory
29. Wnętrze obory
30. Wnętrze obory
31. Obora – kamienny słup wspierający sklepienie
32. Świnia – kamienna kolumna
33. Świnia – sklepienie

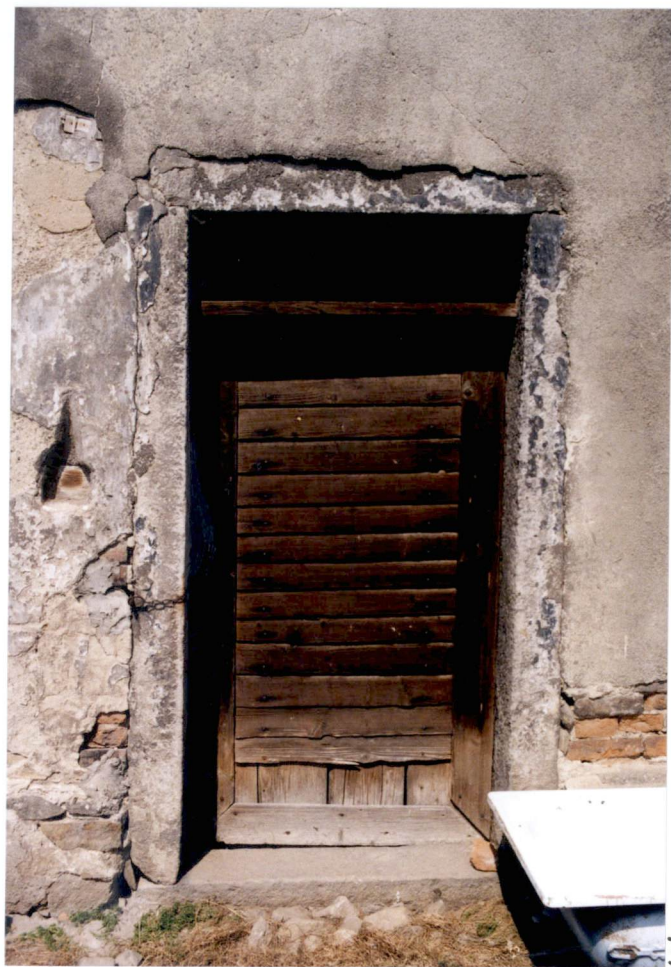
34

34. Kamienne obramienie otworu drzwiowego do obory
35. Więźba dachowa stodoły
36. Więźba dachowa stodoły
