PAŁAC MYŚLIWSKI

1713-1714

WIERZBNO -  
ZWIERZĘTNIK  
(ZWIERZYNIEC)

11. Zdjęcia, rzut, przekrój, sytuacja, orientacja

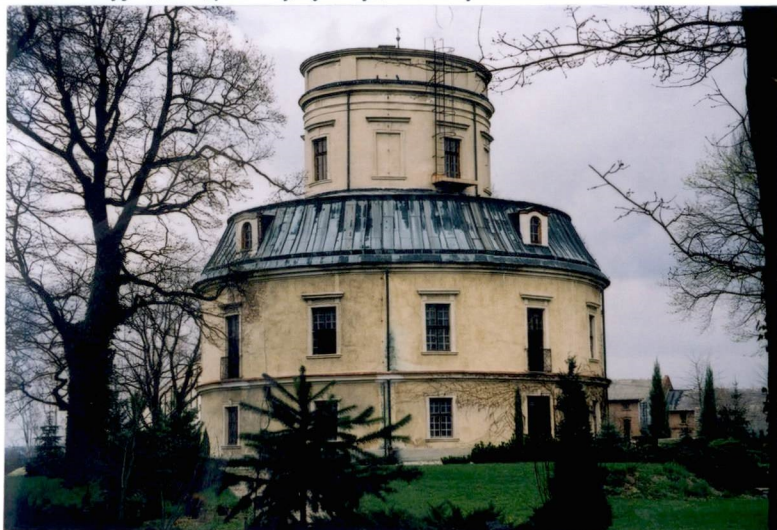
1. Pałac myśliwski, widok od strony zachodniej.

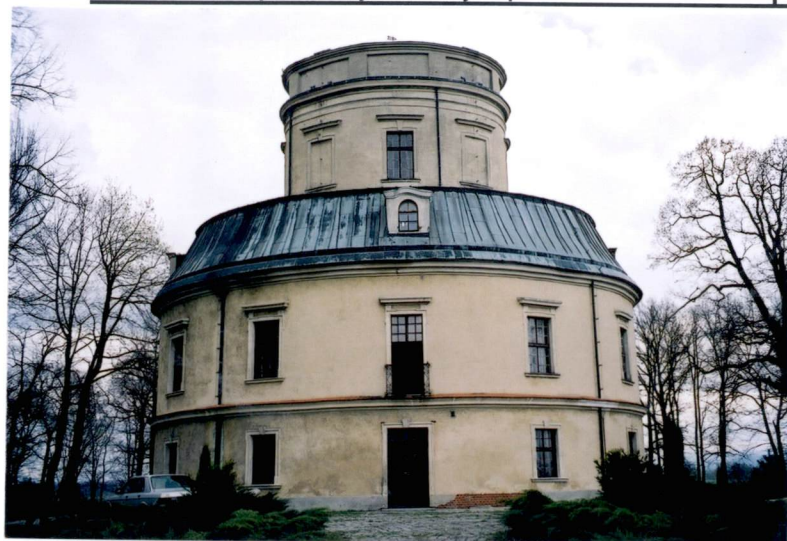
1. Widok od strony parku (zach.).
2. Elewacja, widok od strony wjazdu (wsch.).
3. Wejście główne, od strony wjazdu.
4. Holl główny w przyziemiu.
5. Pierwsze piętro, holl. Widok w kierunku stropu i latarni.
6. Parter. Wnęka okienna.
7. Kominek z portretem; pomieszczenie pierwszego piętra.
8. Kominek z portretem; górna część.
9. Nadstawa kominka z motywem muszli; pomieszczenie 1 piętra.
10. Nadstawa kominka z monogramem w zwieńczeniu, pomieszczenie 1 piętra.
11. Pomieszczenie 1 piętra, fragment ściennej kompozycji malarskiej z motywem boniowania.
12. Inskrypcja na ścianie w pomieszczeniu 1 piętra.
13. Ściana konstrukcyjna w pomieszczeniu przyziemia.

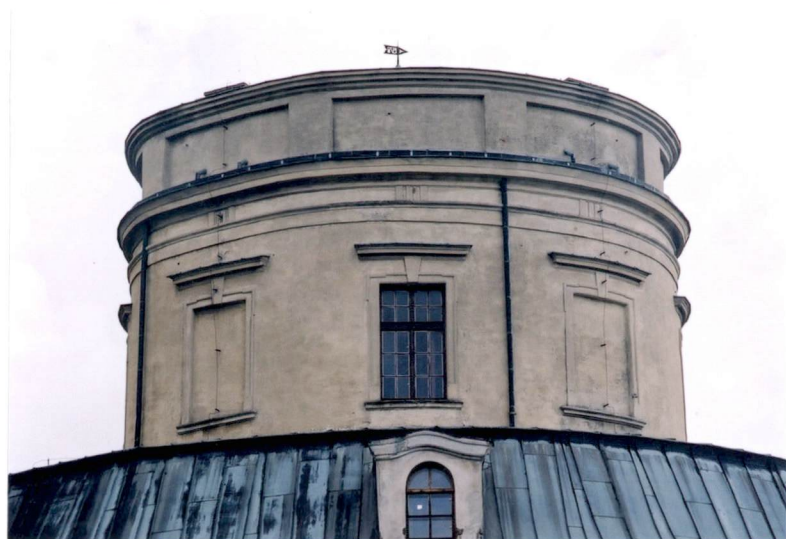
14. Okno *porte-fenetre* z kratą.
15. Latarnia – widok od wschodu.
16. Elewacja od strony północnej.
17. Drzwi frontowe.
18. Obramienie okienne, 1 piętro.
19. Wykonana współcześnie klatka schodowa.
20. Piwnica, fragment sklepienia.
21. Pierwsze piętro, centralnie ulokowany holl na planie elipsy.
22. Pierwsze piętro. Kominiek z portretem fundatora (vide il. 7 i 8).
23. Pierwsze piętro. Kominiek z medalionem pośrodku nadstawy (vide il. 9).
24. Wnętrze latarni, widok z poziomu 1 piętra.
