KARTA EWIDENCYJNA ZABYTKÓW  
ARCHITEKTURY I BUDOWNICTWA

323/1 KOŚCIÓŁ PARAFIALNY p.w. Wniebowzięcia NMP

ok. poł. XVII w.

GOŚCIECIN

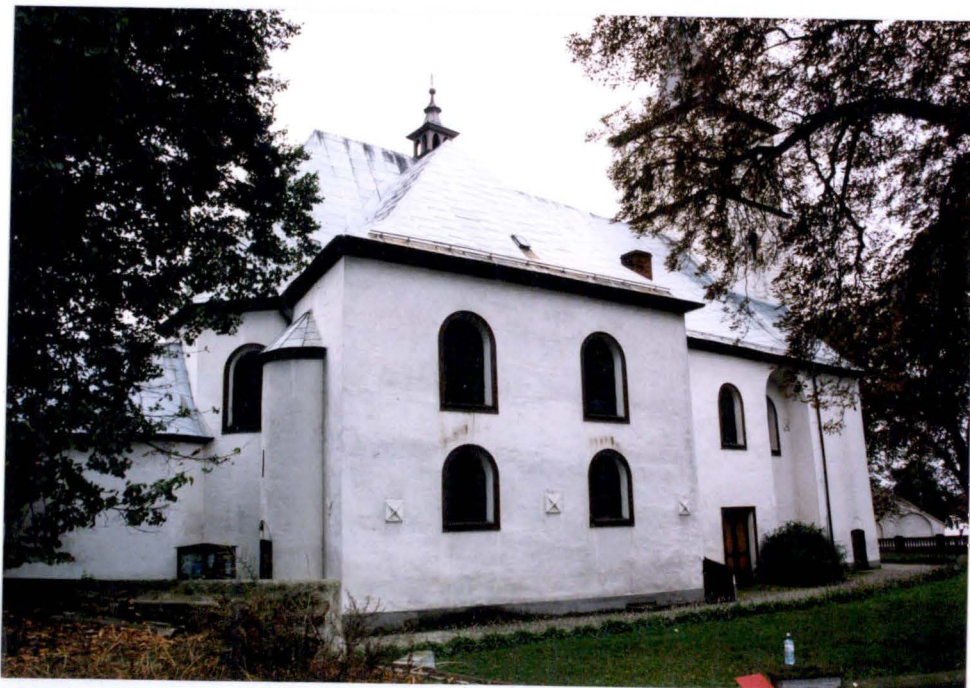
1. Widok ogólny kościoła od strony pn.-wsch.
2. Widok od pd.-wsch.
3. Widok kościoła od północy.
4. Widok kaplicy pn. i części nawy z niszą na zewnątrz kościoła.

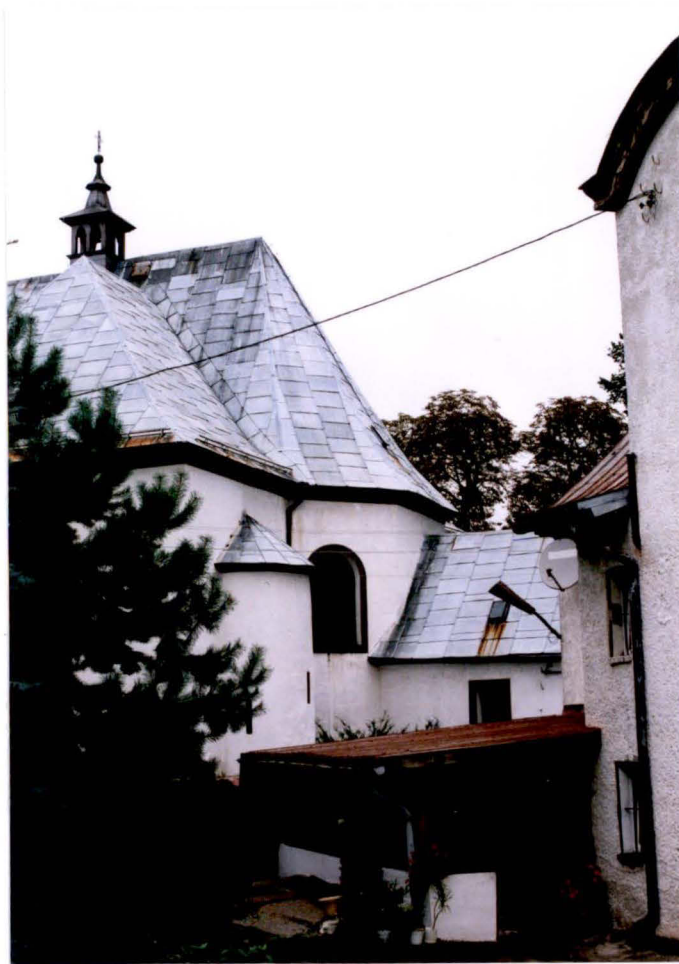
5. Widok na wsch. część kościoła z podwórza przy plebani.
6. Wschodnia część kościoła: prezbiterium, przybudówka mieszcząca schodki prowadzące na empory. Widok iglicy wieży kościoła oraz sygnaturki.

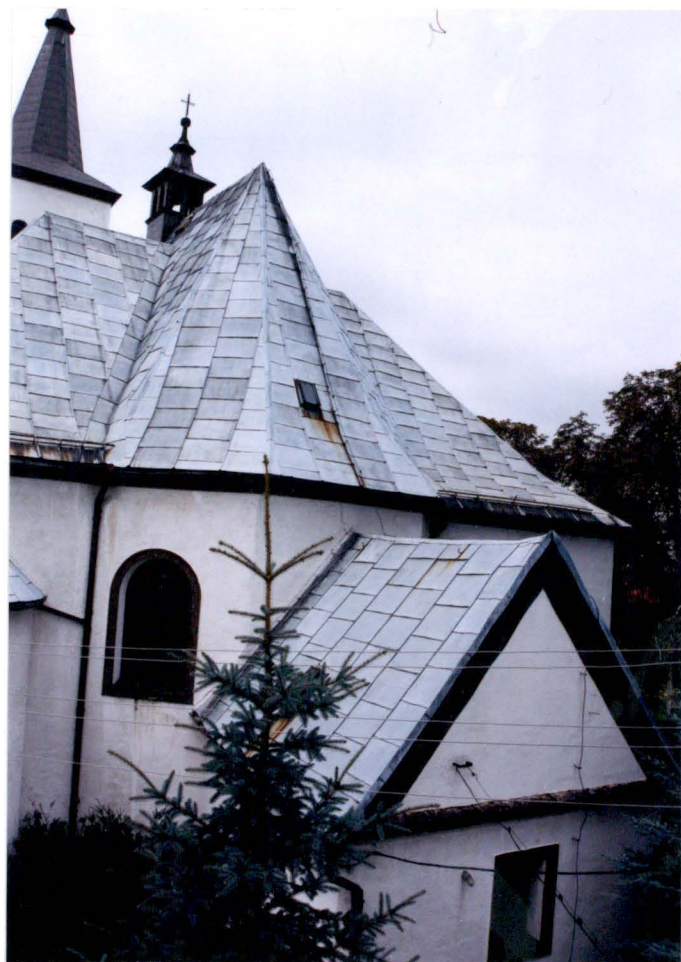
7. Pokrycie dachowe prezbiterium oraz zakrystii.
8. Wieża kościelna od pd. Widok zza ogrodzenia kościoła.
9. Najwyższa kondygnacja i iglica wieży kościelnej.

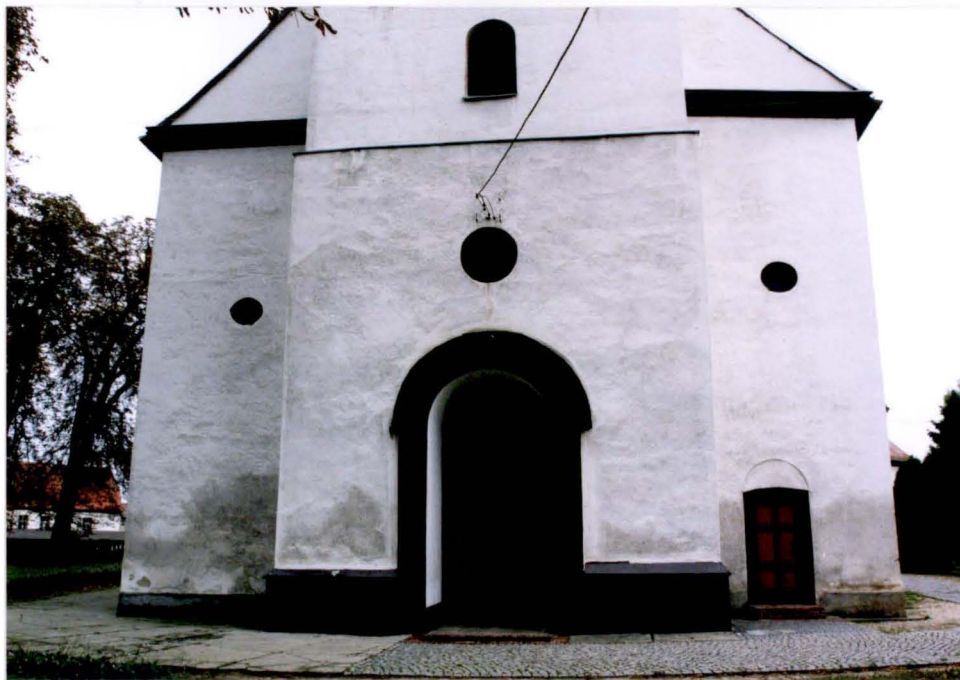
10. Elewacja frontowa, zachodnia. Portal główny.
11. Widok na elewację frontową kościoła. Na pierwszym planie drzewostan (kasztanowce).
12. Widok na kościół z centrum wsi od strony pd.-zach.

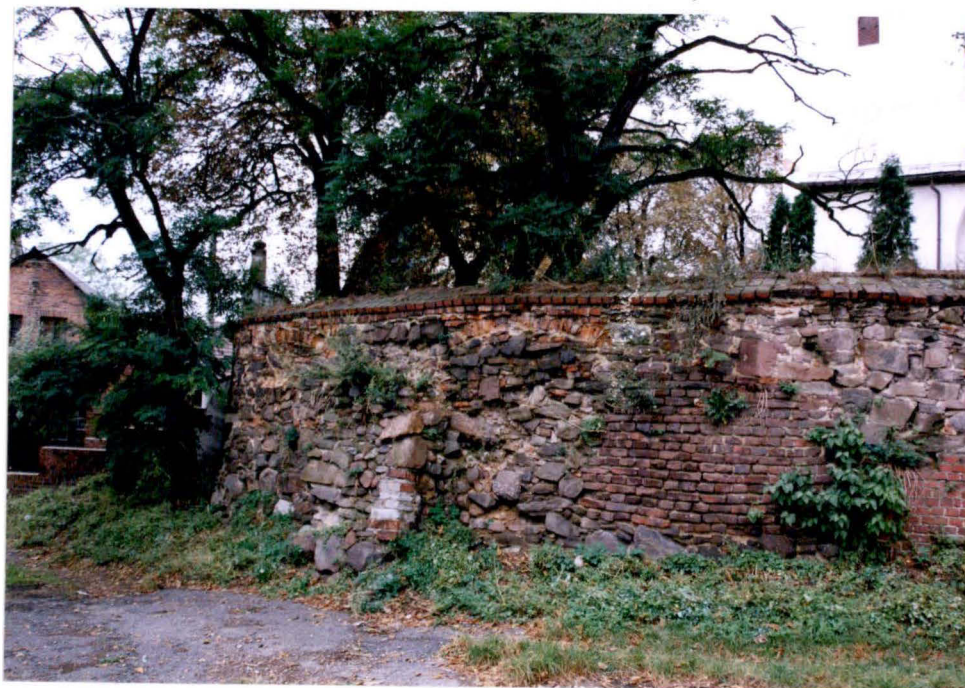
13. Widok na kościół od strony pd.-zach.
14. Pierwotny XVI/XVII-wieczny mur ogrodzeniowy kościoła z kamienia granitowego i cegły.
15. Mur ogrodzeniowy kościoła. Widok od pn.

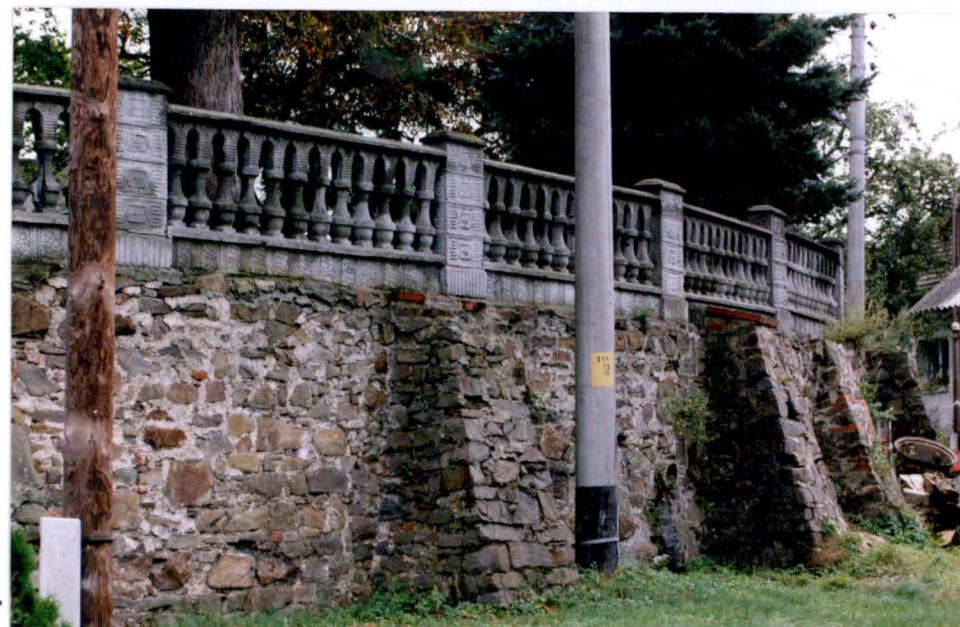
16. Mur ogrodzeniowy kościoła. Widok od pn. Widok kamiennych przypór muru.
17. Brama w ogrodzeniu kościelnym z XVIII w. – widok od zach.
18. Brama w ogrodzeniu kościelnym XIX/XX w. – widok od wsch.

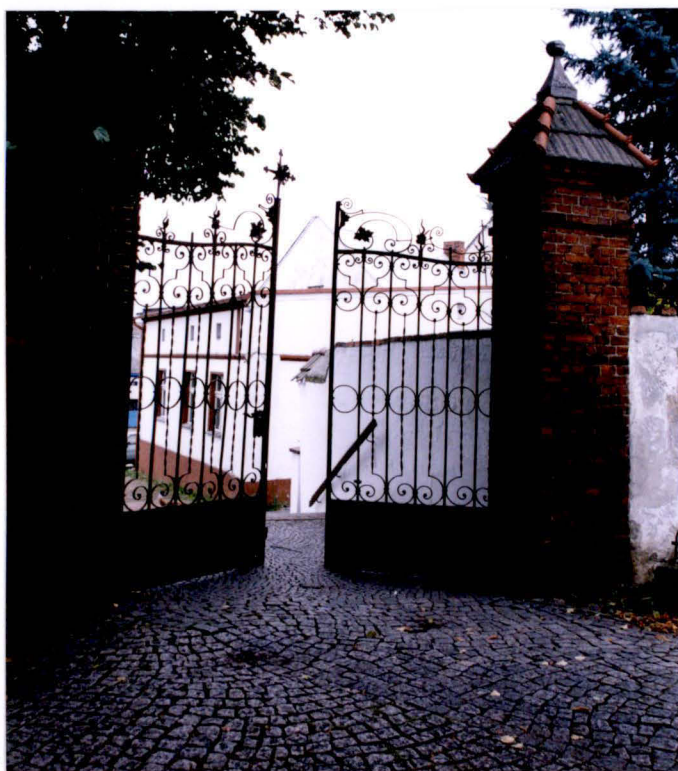
19. Kute wrota bramy wschodniej. Widoczna nawierzchnia z kostki granitowej wokół kościoła.
20. Mur ogrodzeniowy oddzielający teren kościoła od zabudowań plebańskich. Widok z terenu cmentarza przykościelnego.

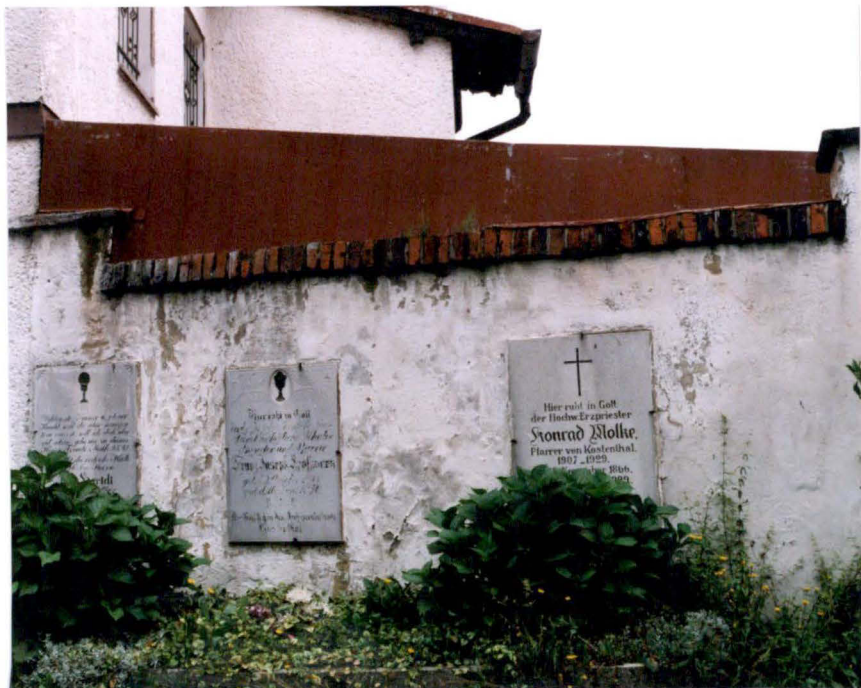
21. Mur ogrodzeniowy przy plebani. Widok od strony kościoła. Na zdjęciu widoczne tablice epitafijne.
22. Bramka w murze oddzielającym kościół od plebani, umieszczona tuż przy budynku plebani.

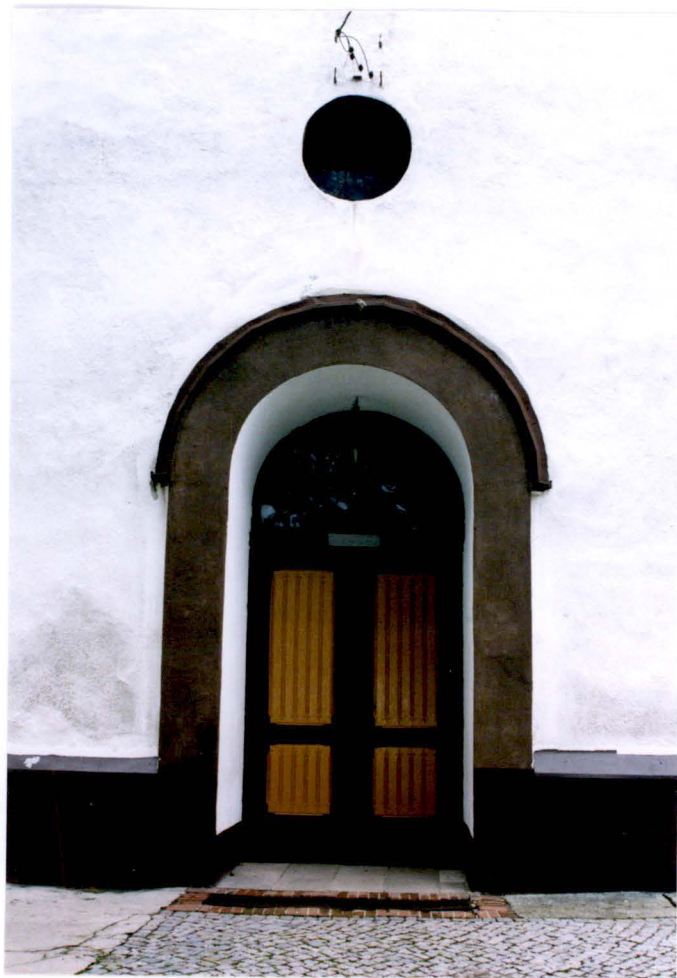
23. Kapliczka z figurą MB Bolesnej na cmentarzu przykościelnym. W głębi kościół i plebania.
24. Wejście główne do kościoła. Elewacja zach.
25. Wejście do kościoła w elewacji pd.

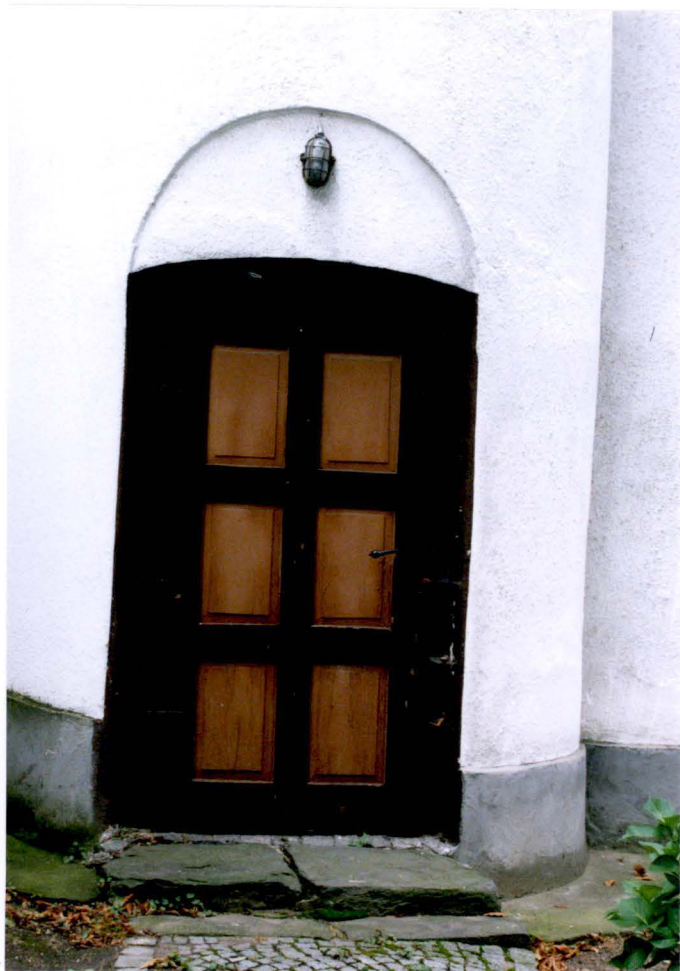
26. Drzwi wejściowe do przybudówki przy prezbiterium, mieszczącej schodki prowadzące na empory kościoła.
27. Drzwi we wnętrzu w zach. kruchcie kościoła.

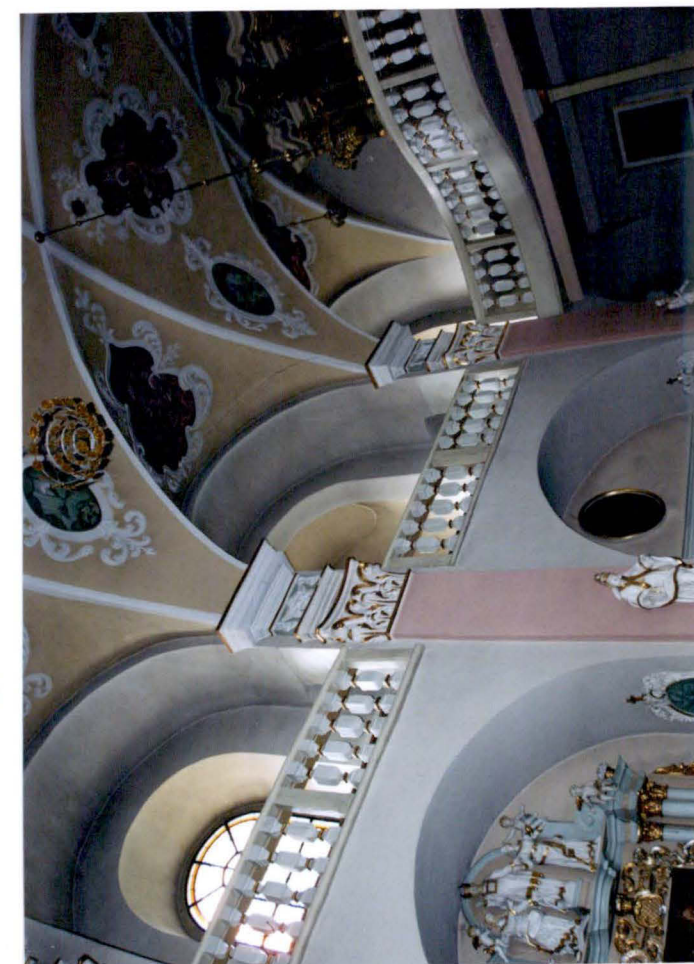
28. Wnętrze. Widok w kierunku ołtarza głównego.
29. Wnętrze. Widok na chór muzyczny. Na pierwszym planie ambona.
30. Wnęki i balkony w nawie. Widok balustrady.
