1. Obiekt

KOŚCIÓŁ PARAFIALNY P.W. ŚW. LEONARDA

2. Czas powstania
XVI w. -
przed 1522r.

3. Miejscowość
WIERZBIE

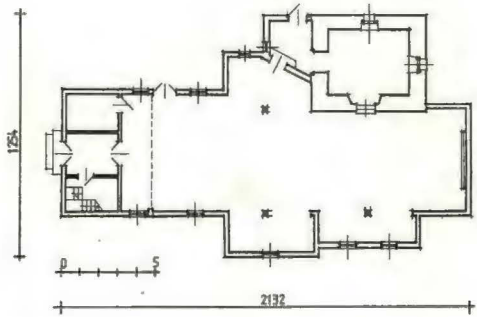
1:400

RZUT - Nawa i prezbiterium jednoprzestrzenne oddzielone fazowaną belką tęczową na planie wydłużonego prostokąta; od pn. przy prezbiterium zakrystia w rzucie prostokątna zbliżona do kwadratu, poprzedzona od zach. znajdującym się przy nawie murowanym przedsionkiem z drewnianym, trapezoidalnie w niego wbudowanym pomieszczeniem otwartym do wnętrza kościoła. Od południa dwa duże wydłużone, prostokątne aneksy otwarte do wnętrza: węższy - przy prezbiterium, szerszy - przy nawie. Od zachodu prostokątna kruchta pod wieżą i dwa pomieszczenia w obrysie nawy /kl.schodowa i schowek/.

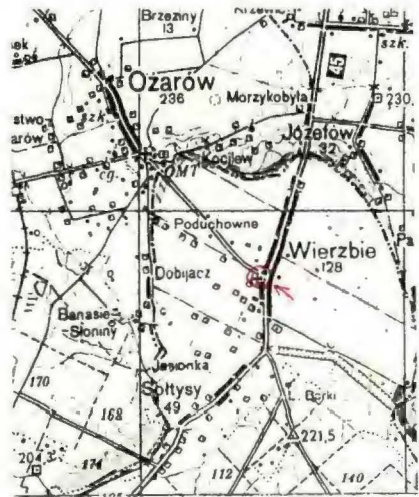
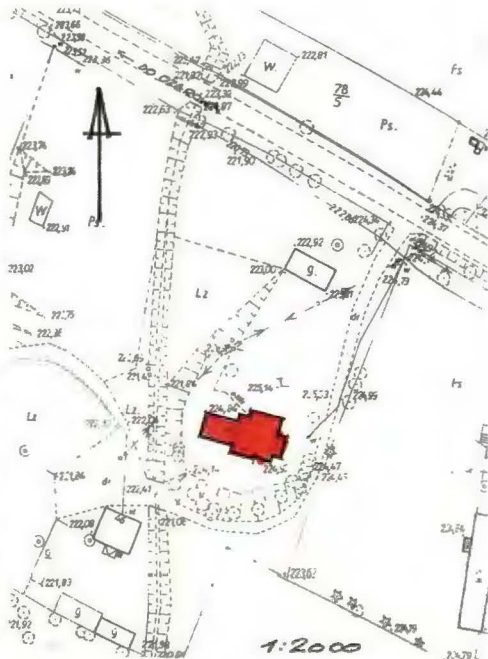
1:2000

- Wieś Wierzbie leży przy drodze /nr 45/ z Opola do Łodzi w odległości 11 km od Wielunia. Kościół w południowej części przy skrzyżowaniu z drogą do wsi Ożarów od strony drogi głównej jest nie widoczny, zasłania go murowany budynek plebanii. Za kościołem od zachodu i południa skarpa opadająca stromo w kierunku pól i zabudowań wiejskich. Plac przed kościołem nie ogrodzony, nie zagospodarowany, porośnięty trawą. Kościół orientowany.
