KOŚCIÓŁ CMENTARNY P.W. ŚW. JADWIGI

1718 r.

BISKUPICE

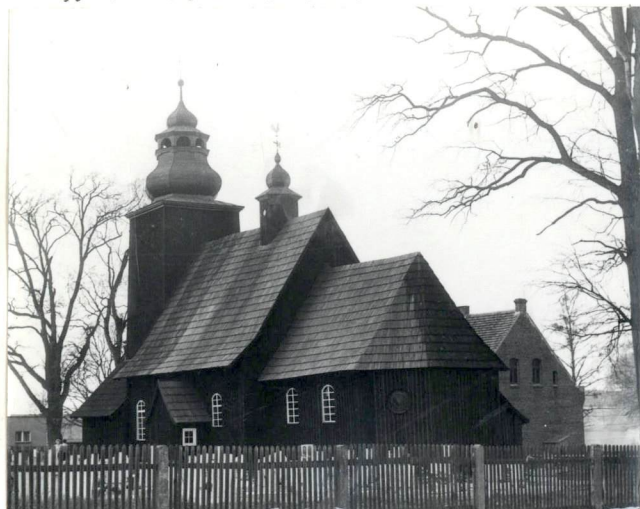
11. Zdjęcia, rzut, przekrój, sytuacja, orientacja

SYTUACJA - Wieś Biskupice leży ok. 4 km na wschód od drogi Olesno-Gorzów Śl. /zjazd w Boroszewie/ przy drodze do Kościelisk i Krzepic. Kościół orientowany wzniesiony na omentarzu odległym ok. 50 m na południe od drogi wiejskiej, po środku wsi. Teren równy, droga dojazdowa do cmentarza nie utwardzona. Między ulicą wiejską a cmentarzem stara plebania /obecnie sklep i lokal mniejszości niemieckiej/, od wschodu zabudowania gospodarskie, od południa droga do pól i pola orne, od strony wschodniej za drogą remiza Ochotniczej Straży Pożarnej oraz duży plac. Ogrodzenie z łat drewnianych /sztachety/ na drewnianych krawędziakach przymocowanych do żelbetowych słupków /bez cokołu/. Bramka w ogrodzeniu stalowa ażurowa między dwoma murowanymi z kamienia słupkami usytuowana dokładnie na przeciw wejścia do kościoła w odległości ok. 8 m od wieży. Wokół kościoła betonowy chodnik.

KONSTRUKCJA - Podmurówka z kamienia i płytką betonową pod ściany nawy, prezbiterium, zakrystii i kruchty z belek /ok. 14 x 18/ w układzie na zręb. Obramienia okien i drzwi również z belek o podobnym przekroju. Strop w nawie, krucho i zakrystii belkowy płaski z podsufitką z desek, ocieplony, w prezbiterium pozorne sklepienie o łuku obniżonym, podwieszone do konstrukcji dachu.

RZUT - Nawa na rzucie prostokąta o bokach jak 11:9, prezbiterium zamknięte trójbocznie założone na prostokącie /9:7/, zakrystia i składziki z schodami przy wieży na wydłużonych prostokątach /2:1/, kruchta na kwadracie i wieża również kwadratowa w rzucie.
