1. Obiekt zabytkowy

KOŚCIOŁ PAR. P.W. ŚW. MICHAŁA Archaniota

SZYBOWICE

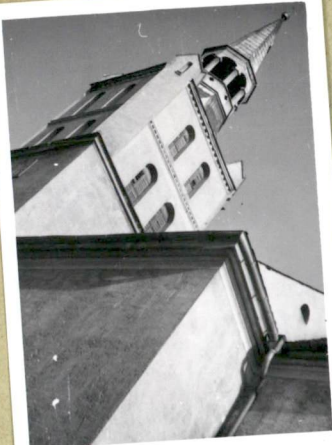
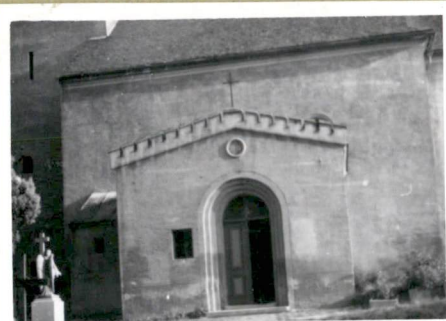
31. Szkic sytuacyjny, plan schematyczny, uwagi opisowe, fotografia

Orientowany. Murowany z cegły, polynklewany. Za-  
toriony na planie prostokąta, z prezbiterium wyszczo-  
nym. Od zach. wieś zaokrąglona na planie kwadratu,  
o 3 kondygnacjach. Wnętrze jednokorytarne, prezb-  
iterium oddzielone arkadą krzywą. Dach dwu-  
spadowy, kryty dachówką.
