KARTA EWIDENCYJNA ZABYTKU NIERUCHOMEGO WPISANEGO DO REJESTRU ZABYTEKÓW

**KOŚCIÓŁ PARAFIALNY
P.W. ŚW. TRÓJCY**

1867 -1872 r.

BOGUSZYCE

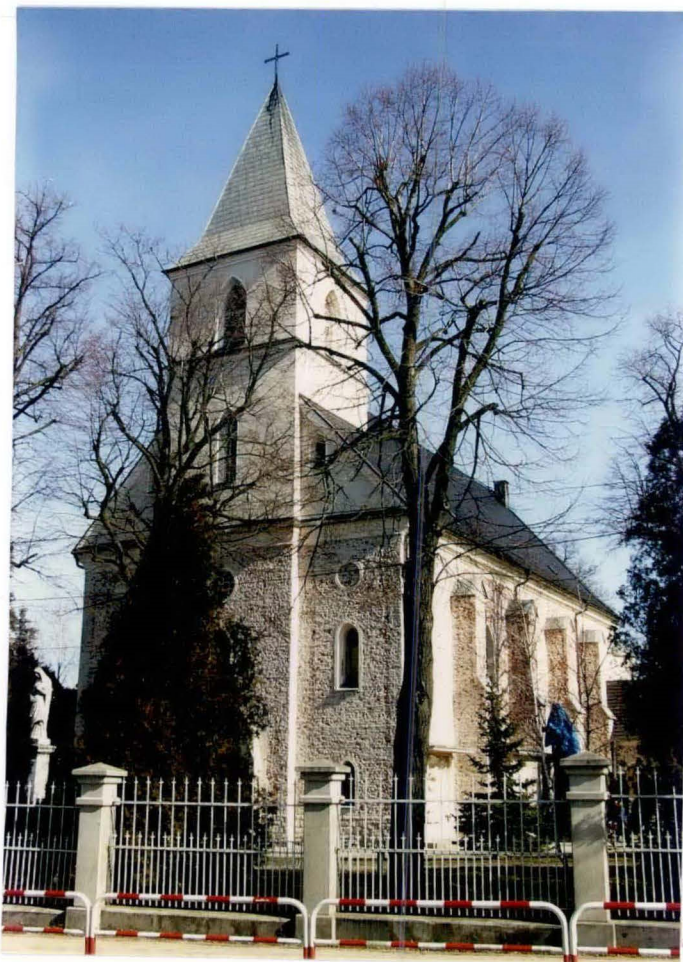
1. Widok ogólny od pd.-zach.

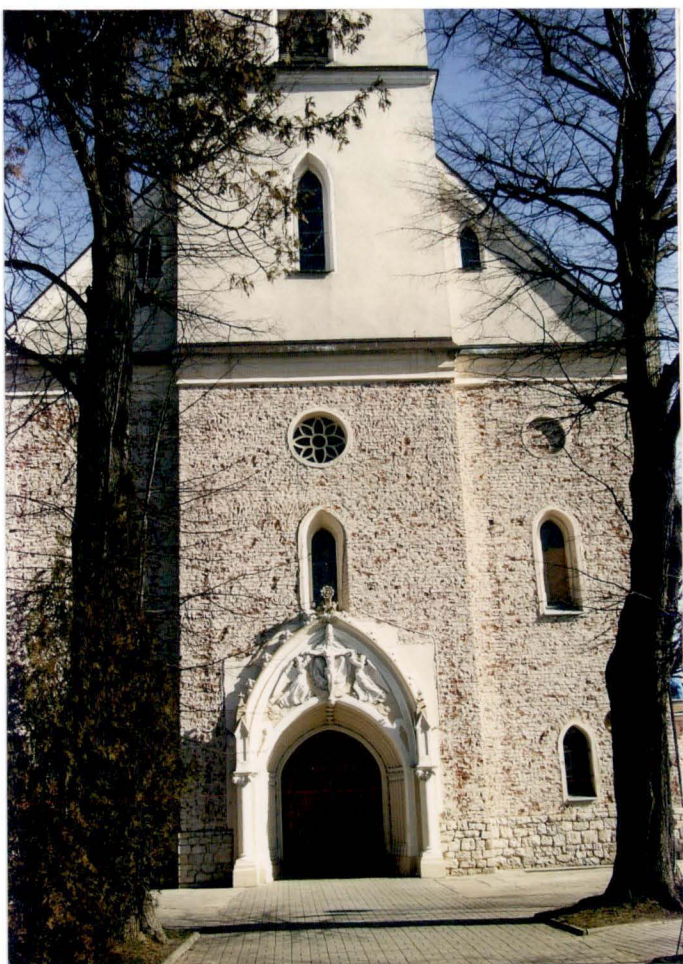
5. Elewacja zachodnia

Elewacja zachodnia (fasada) trójosiowa, w partii korpusu trzykondygnacyjna. Na osi środkowej kwadratowa, pięciokondygnacyjna wieża wysunięta płytkim ryzalitem. W przyziemiu wieży, centralnie, rozbudowany neogotycki portal złożony z ostrołucznej wimpergi z tympanonem i cofniętego w głąb otworu drzwiowego. Wimperga zdobiona czołgankami i kwiatonem, wsparta z pośrednictwem pinakli na okrągłych, gładkich kolumnach z głowicami o bogatej dekoracji roślinnej. W tympanonie plastyczna, płaskorzeźbiona kompozycja złożona z cen-

tralnie umieszczonej grupy świętej Trójcy i dwóch aniołów po bokach. W gładkich otworach drzwiowych kolumnienki o gładkich trzonach, spięte górą archiwoltami. Kolumnienki z rozbudowaną strefą głowic. W kluczu archiwolt rozety. Na drugiej, czwartej i piątej kondygnacji wieży po jednym ostrołuczным oknie; na trzeciej kondygnacji okno okrągłe wypełnione maswerkową, ośmiolancetową rozetą. Po bokach wieży, w partii korpusu, w przyziemiu i na drugiej kondygnacji po jednym ostrołuczным oknie; na trzeciej kondygnacji po okrągłej blendzie. W zwieńczeniu odcinki trójkątne szczytu oparte o wieżę. W każdym z nich po jednym ostrołuczным oknie.

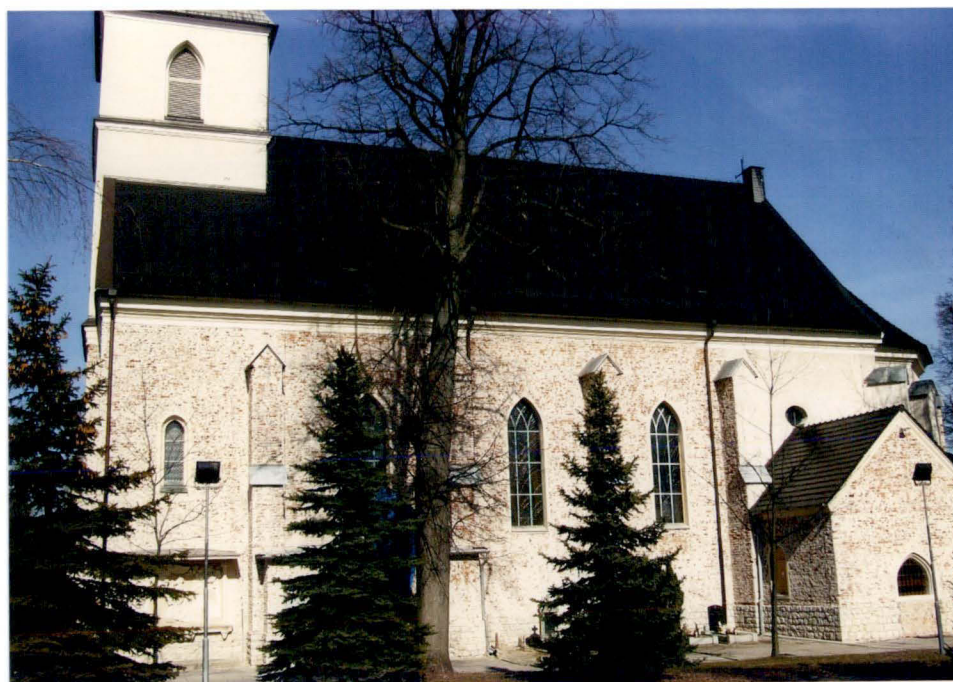
6. Elewacja południowa

Elewacja południowa w partii korpusu pięcioosiowa, o przęsłach wydzielonych jednuskokowymi skarpami zwieńczonymi trójkątnymi szczycikami. W przyziemiu przeszła zachodniego rodzaju wielkiej prostokątnej aedikuli z płaskorzeźbioną sceną modlitwy w Ogrójcu osłoniętą wydatnym daszkiem. Pionowe krawędzie płaskorzeźby ujęte neogotyckimi kolumnienkami wspartymi na profilowanym gzymsem, w centrum postać Chrystusa i anioł. Powyżej aedikuli niewielkie ostrołuczne okno. Na tym odcinku, ponad dachem korpusu ostatnia kondygnacja wieży z ostrołuczным oknem. W prześle drugim, w przyziemiu przybudówka z dwoma ostrołuczными okienkami. Wyżej duże ostrołuczne okno. Takie same okna również w prześle trzecim i czwartym. Na odcinku przeszła wschodniego przybudówka zakrystii; z ostrołuczным oknem. Nad zakrystią w otynkowanej ścianie korpusu eliptyczne okienko. Na odcinku prezbiterium duże ostrołuczne okno.

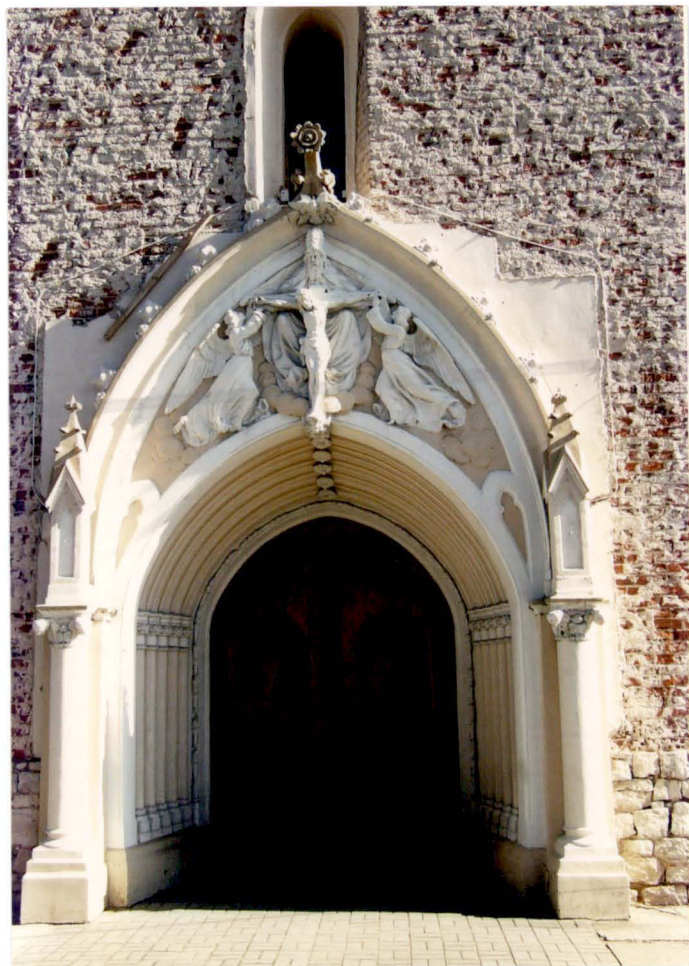
15. Portal w elewacji zachodniej

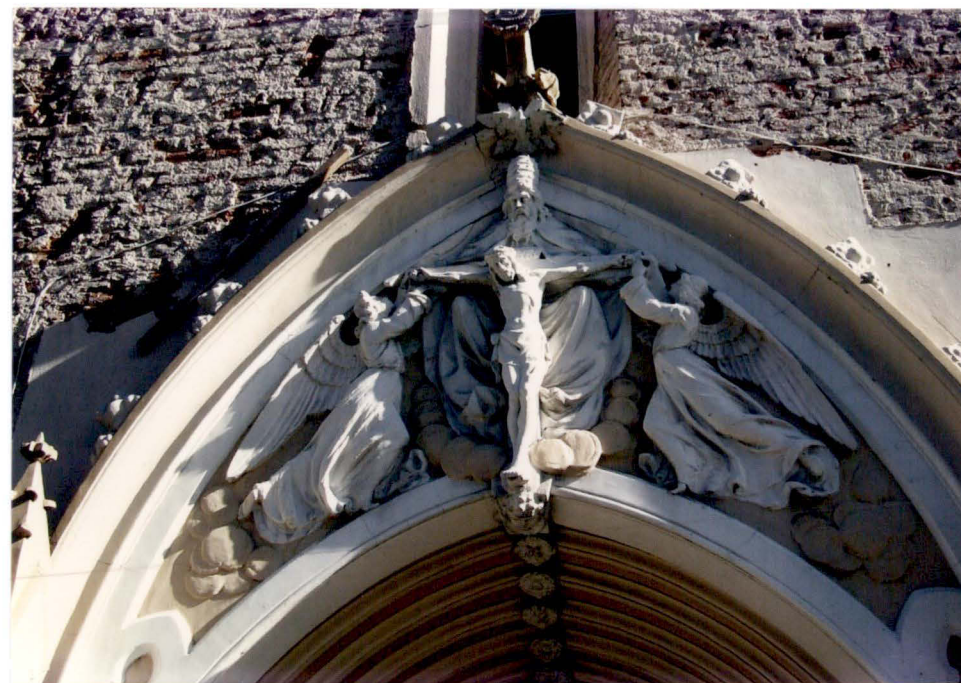
16. Tympanon portalu w elewacji zachodniej

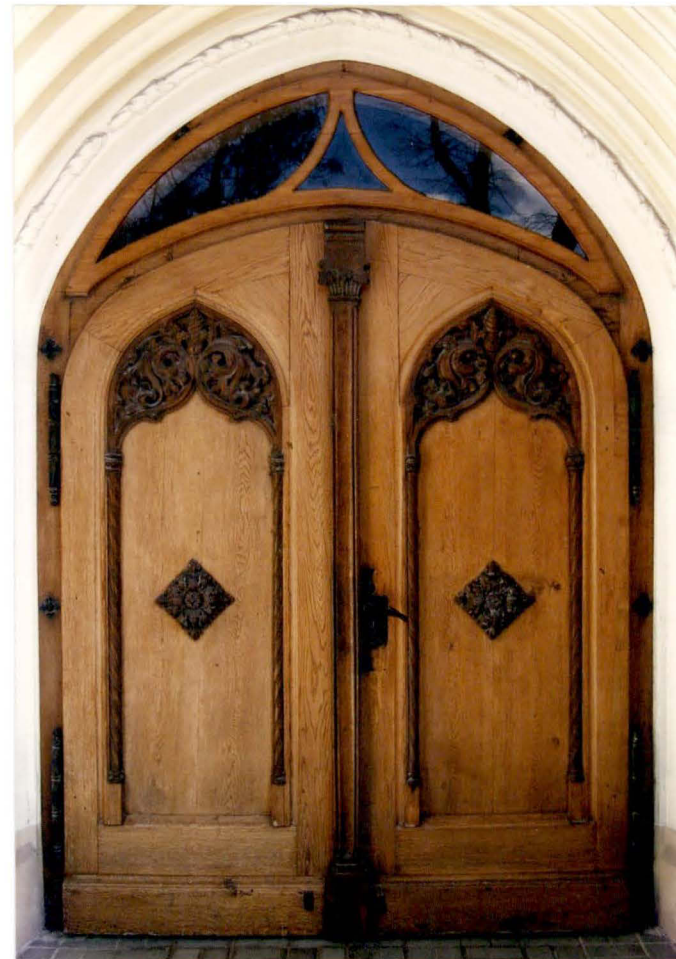
18. Drzwi w portalu w elewacji zachodniej

Otwory drzwiowe. Otwór wejścia głównego ostrołuczny, o obniżonej strzałce, z rozglifieniem ozdobionym kolumnkami i archiwoltami. Stolarka dwuskrzydłowa o konstrukcji ramowo-płycinowej z przeszklonym nadświetlem. Profilowane ślęmię o linii spłaszczonej krzywej koszowej. Skrzydła drzwiowe o konstrukcji ramowo-płycinowej z ostrołuczными płycinami. Wzdłuż pionowych krawędzi płycin cienkie kolumnki spięte górą rozrzeźbioną, roślinną dekoracją snycerską układającą się w tzw. „ośli grzbiet”. W centrum płycin rodzaj rozet wpisanych w kompozycyjny schemat kwadratu w układzie na „romb”. Listwa przymykowa w formie kolumnki z głowicą o rozbudowanej dekoracji roślinnej. W nadświetlu szprosły ukształtowane na kształt dwóch tzw. „rybich pęcherzy” w układzie antytetycznym. Otwór drzwiowy z przyziemia wieży do nawy ostrołuczny. Stolarka o konstrukcji ramowo-płycinowej z przeszklonym nadświetlem. Górne płyciny skrzydeł przeszklone, dzielone na dwa ostrołuczne lancety. W przyłączach lancetów snycerska dekoracja roślinna. Ślęmię zdobione krenelażem. Otwór drzwi

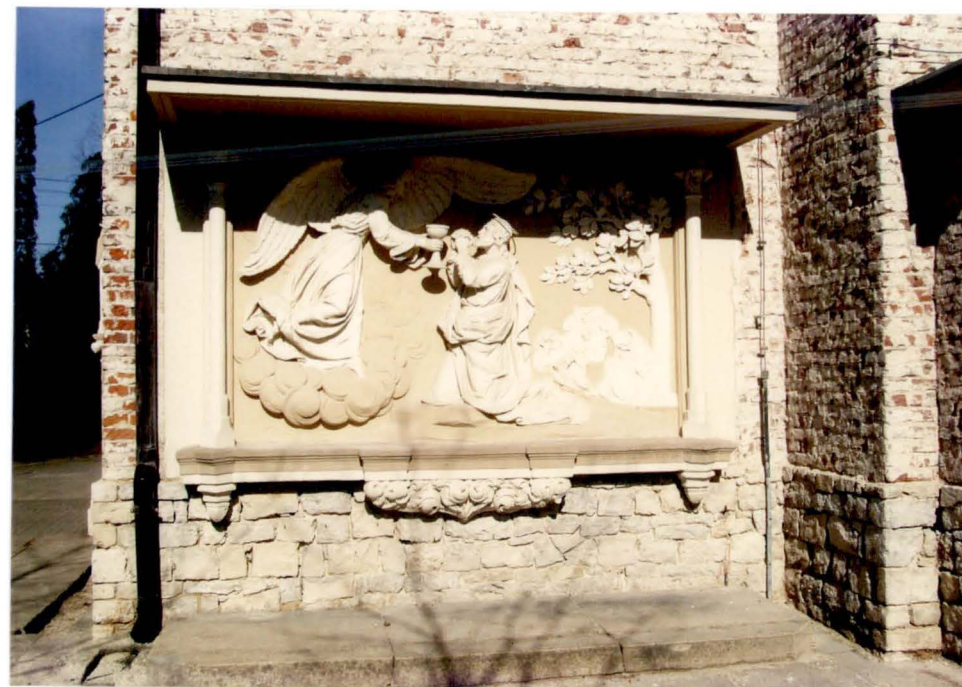
20. Płaskorzeźba z modlitwą w ogrójcu w elewacji południowej

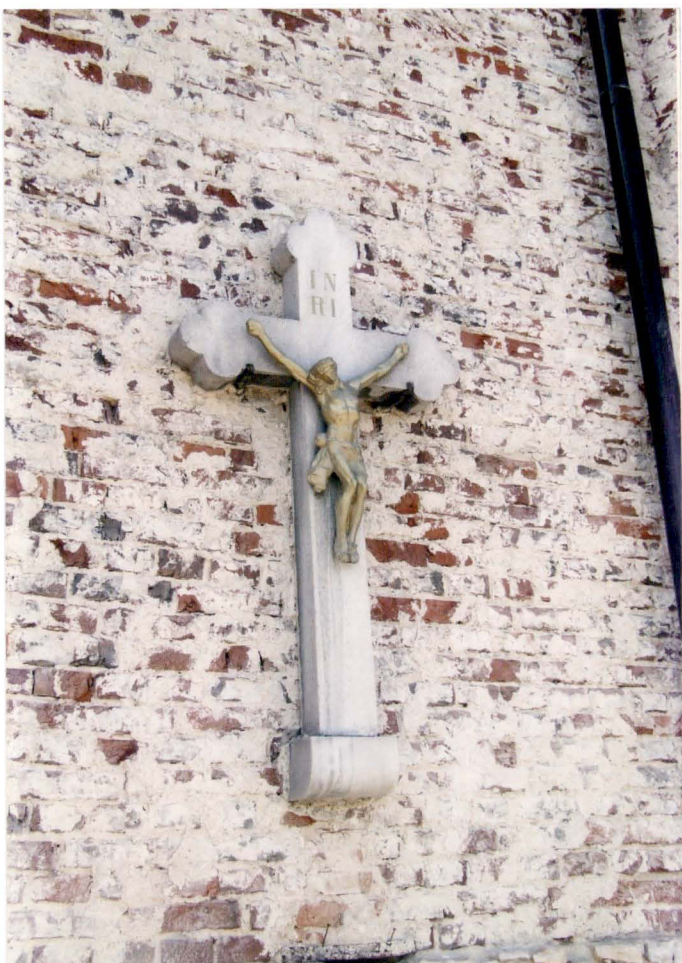
21. Krzyż na elewacji wschodniej prezbiterium

Elewacja wschodnia z trójbocznie zamkniętym prezbiterium opiętym jednuskokowymi skarpami zwieńczonymi trójkątnymi szczycikami. W bocznych polach absydy po dużym ostrołuczным oknie. Pole środkowe bez podziałów, z wtórnie umieszczonym tu marmurowym krucyfiksem. W tle

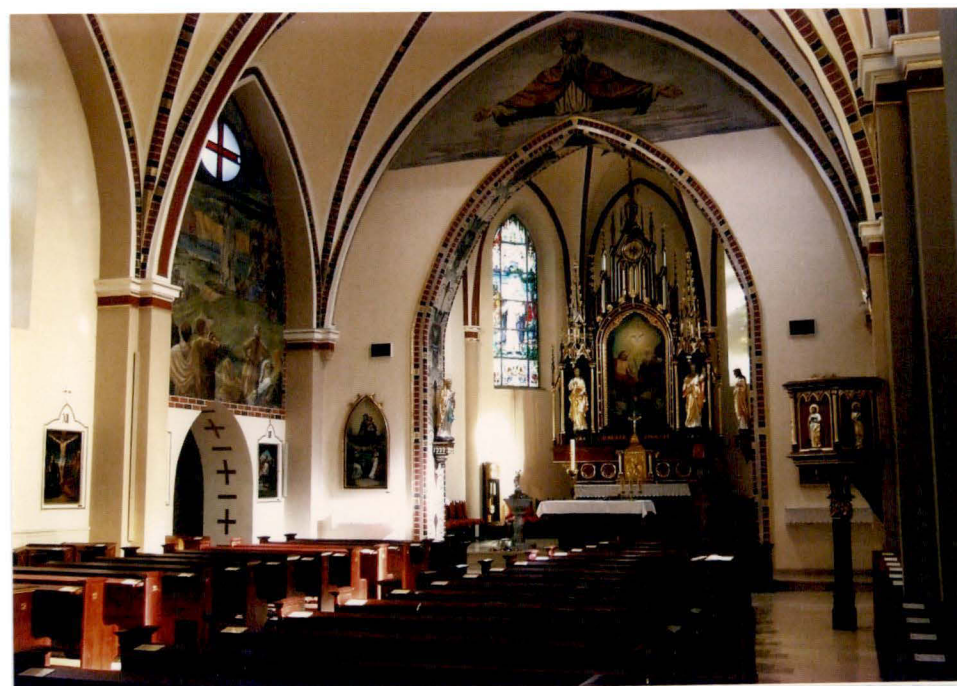
22. Wnętrze - widok w kierunku wschodnim

Nawa o charakterze salowym, czteroprzęsłowa, przykryta sklepieniem krzyżowo-żebrowym. Przęsła sklepienia wydzielone gurtami spływającymi na przysięcenne filary w formie zdwojonych, wydatnych pilastrów zwieńczonych odcinkami uproszczonego belkowania. Od wschodu korpus otwarty ostrołuczną arkadą tęczową na trójbocznie zamknięte, węższe prezbiterium przykryte sześciopolewym sklepieniem żebrowym. Żebra sklepienia spływające na masywne, walcowe słupki zwieńczone profilowanymi głowicami. W zachodnim prześle nawy chór muzyczny o konstrukcji drewnianej wsparty na czterech kwadratowych słupach. Od północy, w prześle wschodnim, nawa otwarta niewielką ostrołuczną arkadą na kaplicę Grobu Bożego przykrytą sklepieniem żaglastym. Po przeciwnej stronie, symetrycznie do kruchty, prostokątna zakrystia dostępna przez ostrołuczne drzwi. W zakrystii sklepienie żaglaste. Od zachodu nawa otwarta ostrołucznymi, niewielkimi arkadami na dwie prostokątne kaplice – przy ścianie południowej i w południowym aneksie przywieżowym. W obu pomieszczeniach sklepienia żaglaste. W północnym aneksie przywieżowym klatka schodowa. W przyziemiu wieży kruchta wejścia głównego przykryta sklepieniem krzyżowo-żebrowym.

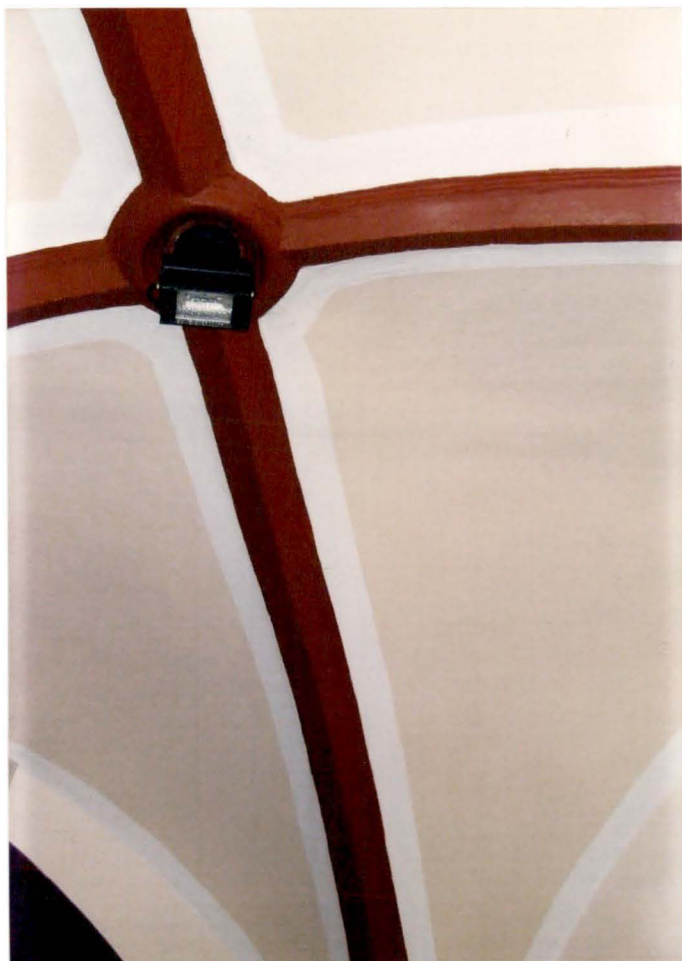
33. Sklepienie w przyziemiu wieży

Sklepienia i stropy. Nawa, prezbiterium i dolna kondygnacja wieży przykryte ceglanyimi sklepieniami krzyżowo-żebrowymi. W zakrystii, oraz w kaplicach sklepienia żaglaste; w przybudówce z konfesjonalem sklepienie żaglaste o mocno obniżonej strzałce. W aneksie południowym przy wieży, oraz na wyższych kondygnacjach wieży współczesne stropy żelbetowe.

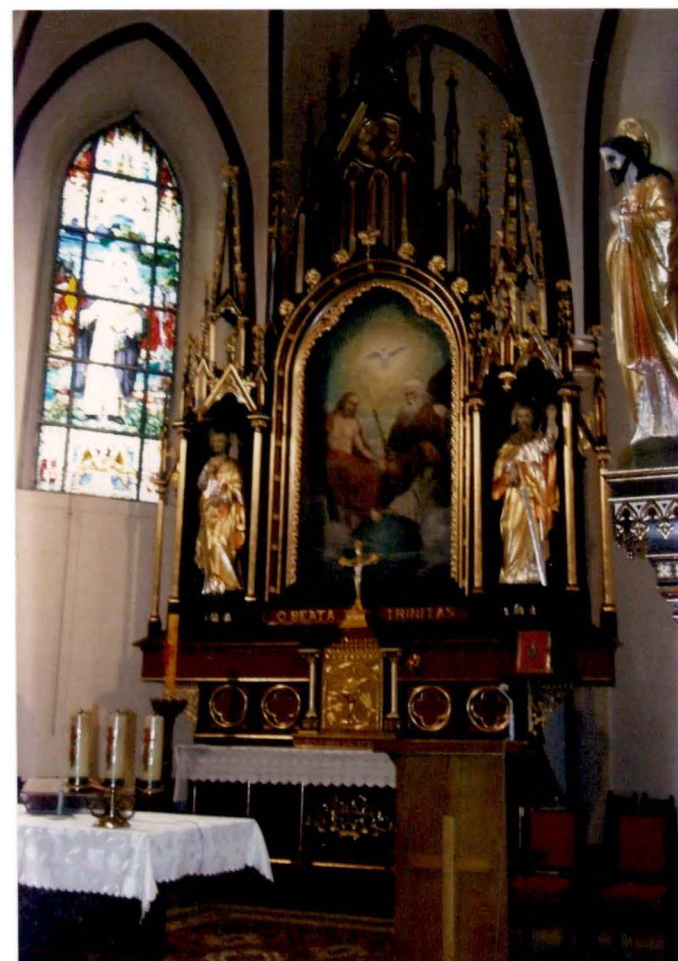
34. Ołtarz w prezbiterium

Wyposażenie częściowo pochodzące z czasów budowy kościoła, częściowo będące rezultatem późniejszego wzbogacania wnętrza. Ołtarz główny neogotycki, architektoniczny, zdobiony licznymi sterczynami. W części centralnej obraz z przedstawieniem świętej Trójcy, po bokach pełnoplastyczne figury śś. Piotra i Pawła. Przy ołtarzu świecznik na paschał o cechach późnobarokowych (XVIII w.) W dwóch oknach prezbiterium neogotyckie witraże z przedstawieniem św. Jacka (w oknie północnym) i św. Bronisławy (w oknie południowym). Pozostałe dwa witraże w prezbiterium, podobnie jak w nawie, pochodzące z lat 2001-2004. W łuku tęczowym dwie pełnoplastyczne rzeźby na neogotyckich konsolach – Chrystusa od południa i NMP od północy. W nawie, przy łuku tęczowym dwa ołtarze boczne z obrazami w ostrołucznych ramach, stanowiącymi pozostałość pierwotnych, neogotyckich kompozycji ołtarzowych. Obraz po południowej stronie tęczy z przedstawieniem adoracji NMP przez śś. Jacka i Bronisławę; obraz po północnej stronie z przedstawieniem św. Józefa. Ściany nawy obwiedzione dołem boazerią o konstrukcji ramowo-płycinowej, pomalowanej farbą olejną. Powyżej, wzdłuż ścian południowej i północnej stacje Drogi Krzyżowej w ramach profilowanych w tynku. Przy ścianie południowej neogotycka ambona wsparta na kwadratowej kolumnie o rozbudowanej głowicy. Balustrada ambony o konstrukcji ramowo-płycinowej. W jej narożach drobne kolumnienki, w płycinach zdobionych ostrołucznymi arkadkami płaskorzeźby Ewangelistów. Empora chóru muzycznego neogotycka, wsparta na czterech słupach. Balustrada o konstrukcji ramowo-płycinowej, zdobiona rytmem ostrołucznych arkad. Na podniebieniu stropu empory kasetonowa dekoracja malarska. Prospekt organowy neogotycki o kompozycji architektonicznej, złożony z czterech segmentów zwieńczonych wimpergami wspartymi na kolumnienkach. W trzech segmentach pizczalki organowe, w dwóch pełnoplastyczne figury NMP i św. Jana Nepomucena. Pod chórem muzycznym cztery pełnoplastyczne rzeźby. Na ścianie zachodniej figury św. Anny z NMP i św. Antoniego – obie na neogotyckich konsolach. Na ścianie południowej

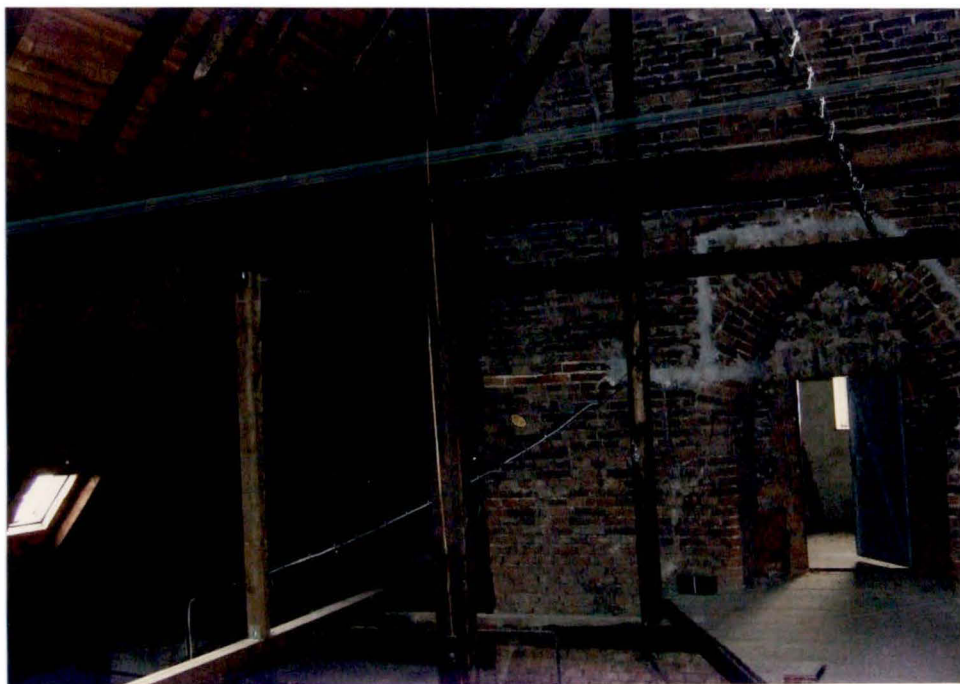
55. Poddasze nawy

Więźba dachowa drewniana o konstrukcji słupowo-kleszczowej. **Poszycie** dachu korpusu, prezbiterium i kruchty północnej glazurowaną na czarno dachówką karpiówką układaną w łuskę. Nad obu częściami zakrystii podobna dachówka układana w koronkę; wieża pokryta blachą cynkową.

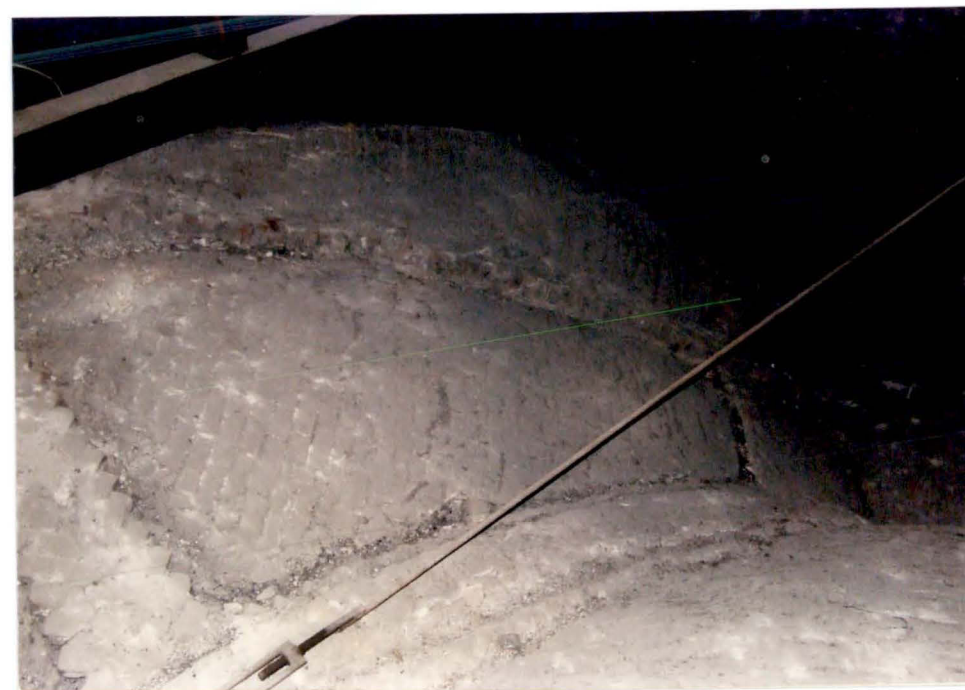
56. Czasza sklepienia nawy od strony poddasza
