OŚRODEK DOKUMENTACJI
ZABYTEKÓW W WARSZAWIE
KARTA EWIDENCYJNA ZABYTEKÓW
ARCHITEKTURY I BUDOWNICTWA

RZĄDCÓWKA, ob. BUDYNEK MIESZKALNY nr 85 (1)

kon. XIX w

P S U R Ó W

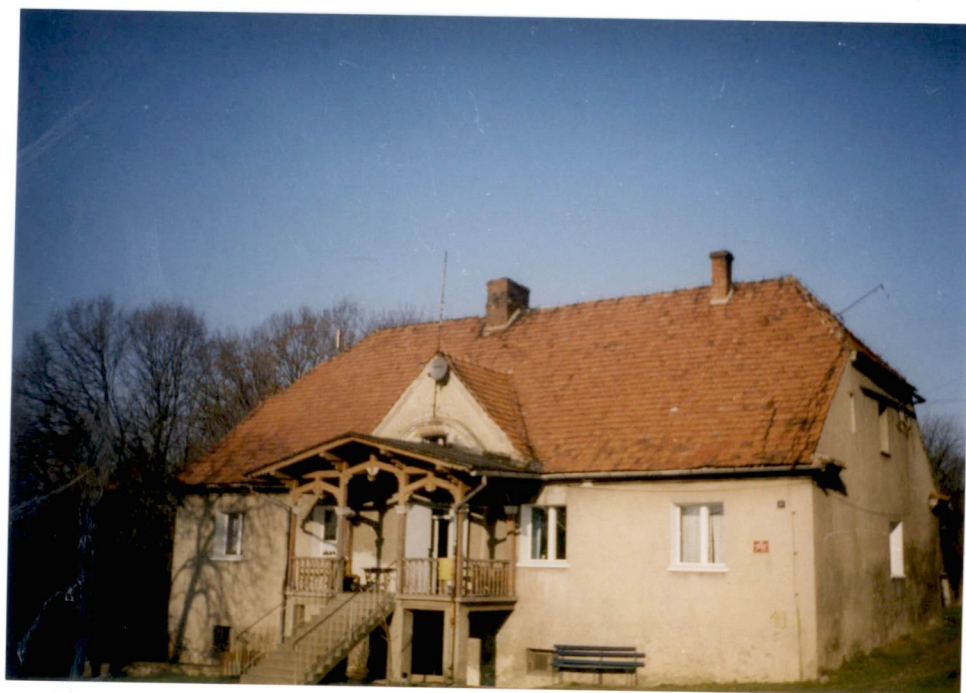
1

1. Widok od strony wschodniej na elewację południową (frontową)
2. Elewacja północna. Widok od wschodu.
3. Elewacja wschodnia. Widok od północy
4. Elewacja zachodnia. Widok od południa
5. Oś środkowa elewacji południowej z gankiem.
6. Widok od wschodu na oś środkową elewacji południowej
7. Widok od wschodu na ganek
8. Fragment ganku
9. Fragment elewacji północnej – zawilgocenie elewacji na skutek podciągania wody z gruntu
10. Oś druga elewacji północnej . Widoczne zacieki na gzymse, zawilgocenie elewacji oraz wykwity mchów na połaci dachu
