OŚRODEK DOKUMENTACJI
ZABYTEKÓW W WARSZAWIE
KARTA EWIDENCYJNA ZABYTEKÓW
ARCHITEKTURY I BUDOWNICTWA

BUDYNEK MIESZKALNY ROBOTNIKÓW FOLWARCZNYCH,
ob. BUDYNEK MIESZKALNY NR 84 (2)

PSURÓW

1. Miejscowość	2. Obiekt (nazwa jak w karcie)	3. Zawartość wkładki (nazwa obiektu lub materiału uzupełniającego)
Psurów	Budynek mieszkalny nr 84 (2)	c.d. opisu, pkt. 13, plan orientacyjny

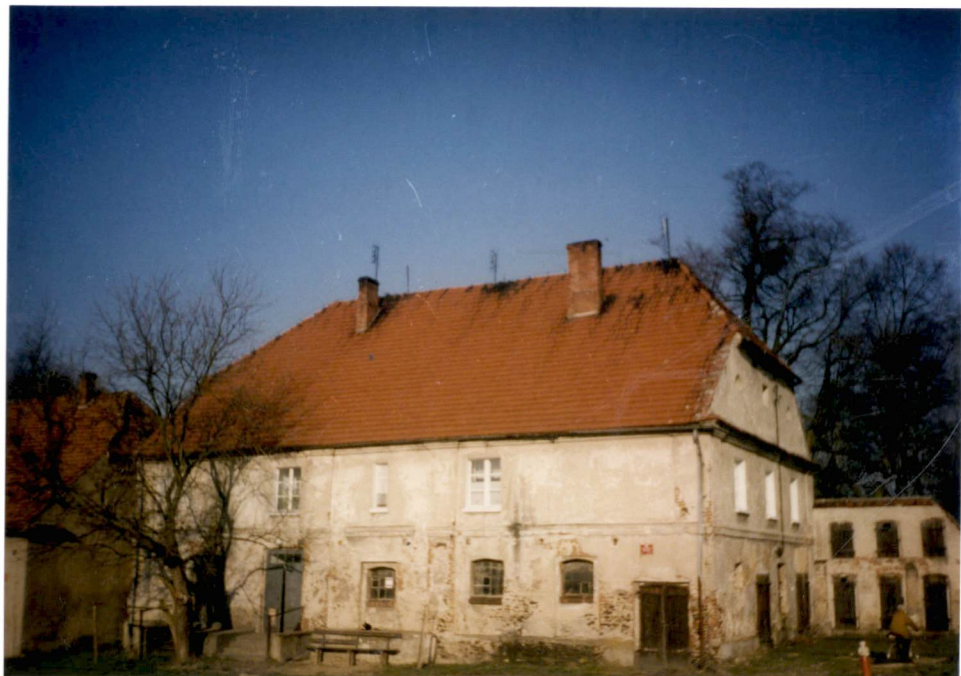
1

1. Elewacja południowa
2. Widok od zachodu na elewację północną
3. Elewacja wschodnia
4. Elewacja zachodnia
5. Oś środkowa elewacji południowej
6. Widok na zdwojone pilastry kondygnacji drugiej elewacji południowej
7. Widok na fragment elewacji północnej
8. Kondygnacja pierwsza elewacji północnej – widoczne gniazda po belkach oraz wykwyty mchów
9. Zachowany fragment bramy wjazdowej od strony parku
10. Północny narożnik elewacji wschodniej
11. Wejście do piwnic w elewacji zachodniej
12. Fragment gzymsu elewacji wschodniej
13. Przybudówki elewacji wschodniej
14. Przybudówka elewacji północnej
15. Sklepienie pomieszczeń gospodarczych w części zachodniej

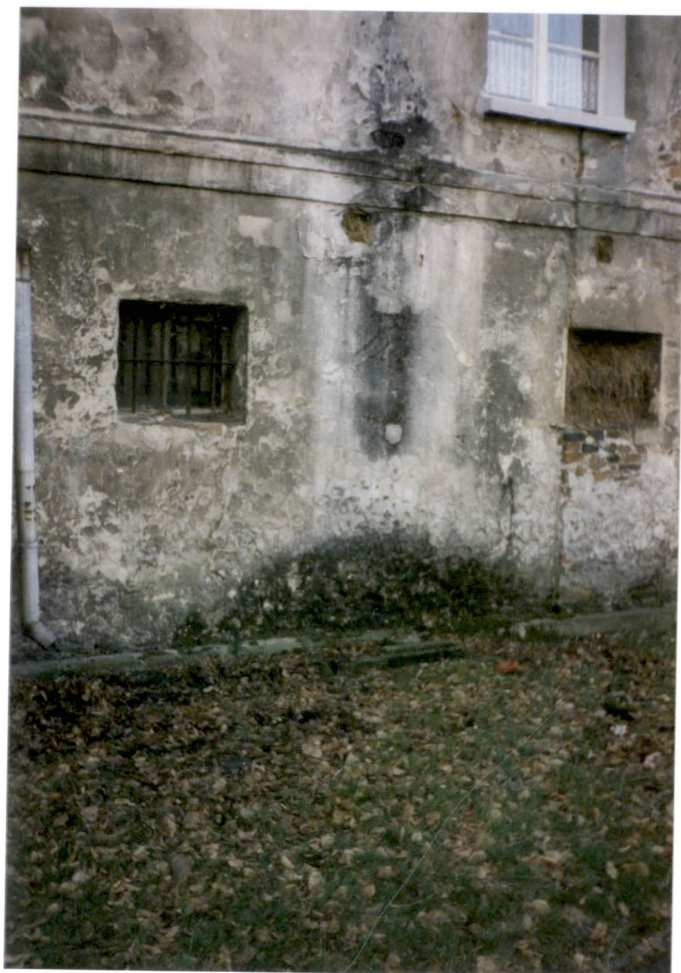
8

sklepienia i stropy – strop nad pomieszczeniem gospodarczym w części zachodniej pierwszej kondygnacji budynku – kolebkowy z lunetami na gurtach o łuku koszowym; strop nad częścią inwentarską – żelbetowy na stalowych dźwigarach (pierwotnie – drewniany – widoczne gniazda po belkach w elewacji północnej),
