OŚRODEK DOKUMENTACJI ZABYTEKÓW W WARSZAWIE KARTA EWIDENCYJNA ZABYTEKÓW ARCHITEKTURY I BUDOWNICTWA				A	B	C	D	E	F	G	H	I	J	K	L	M	N	O	P	R	S	T	U	V	X	Y	Z	Nr 4447

1. Obiekt <b>Kościół parafialny p. w. św. Jana Chrzciciela</b>																				2. Czas powstania 1868 r.					3. Miejscowość <b>Dobra</b>				
11. Zdjęcia, rzut, przekrój, sytuacja, orientacja																				4. Adres ul. Szkolna 7 47-364 Strzeleccki					5. Przynależność administracyjna województwo opolskie gmina Strzeleccki powiat krapkowicki

WKŁADKA DO KARTY EWIDENCYJNEJ ZABYTEKÓW ARCHITEKTURY I BUDOWNICTWA		ZAŁĄCZNIK NR 1
28. Miejscowość	29. Obiekt (nazwa jak w karcie)	30. Zawartość wkładki (nazwa obiektu lub materiału uzupełniającego)
<b>Dobra</b>	<b>Kościół parafialny p.w. św. Jana Chrzciciela</b>	Cd. historii i opisu
<p><b>Cd. historii:</b> W dniu 12 czerwca 1867 r. położono kamień węgielny pod fundamenty nowego kościoła, którego fundatorką była hrabina Olga von Seherr - Thoss z rodu Strachwitz, a projektantem (wg zachowanych planów) Karl Johann Bogisław Lüdecke. Budowa zakończona została w roku 1868, wybudowano kościół neogotycki z jednolitym, stylowym wyposażeniem.</p> <p>Zmiany wprowadzone po wojnie w stosunku do

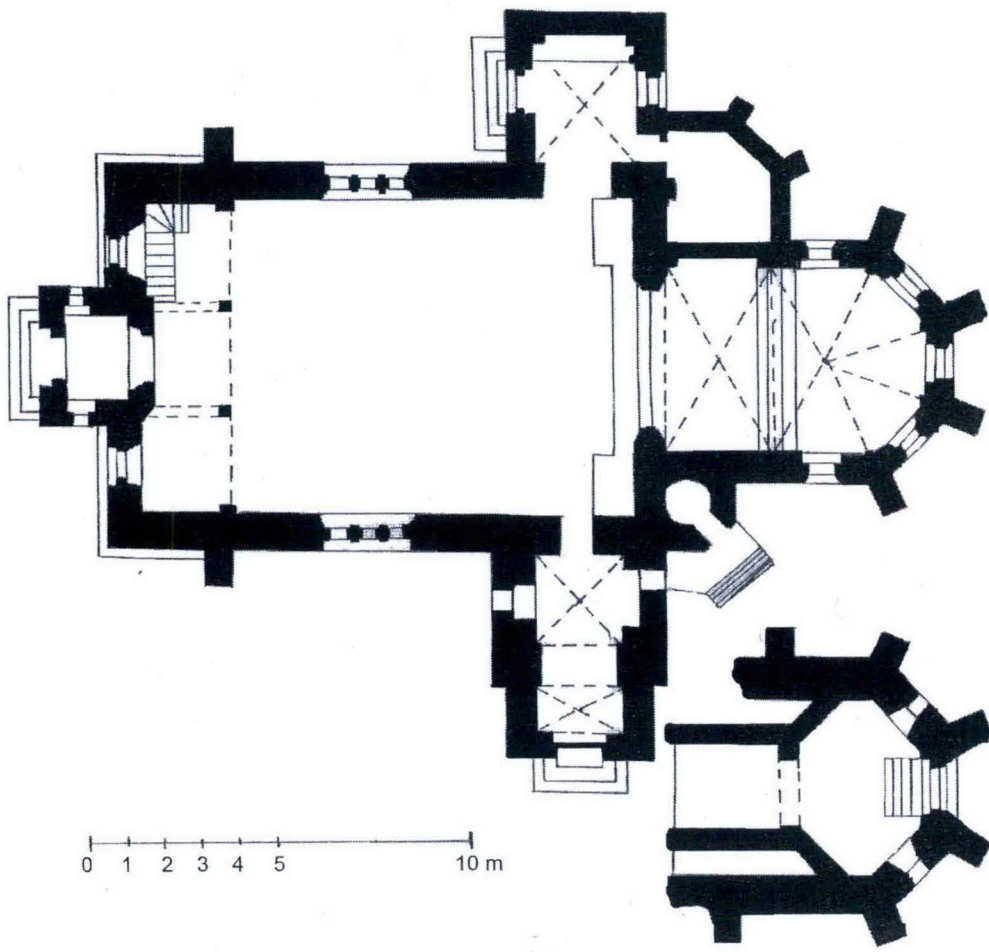
10. Rejestr zabytków A/153 4.05.2014 Nr – data –									
																				Rzut przyziemia i krypty pod prezbiterium, 1:200.
