KARTA EWIDENCYJNA OBIEKTU NIERUCHOMEGO NIEWPISANEGO DO REJESTRU ZABYTKÓW

MOST DROGOWY w ciągu drogi wojewódzkiej 409 nad Młynówką

pocz. XX w.

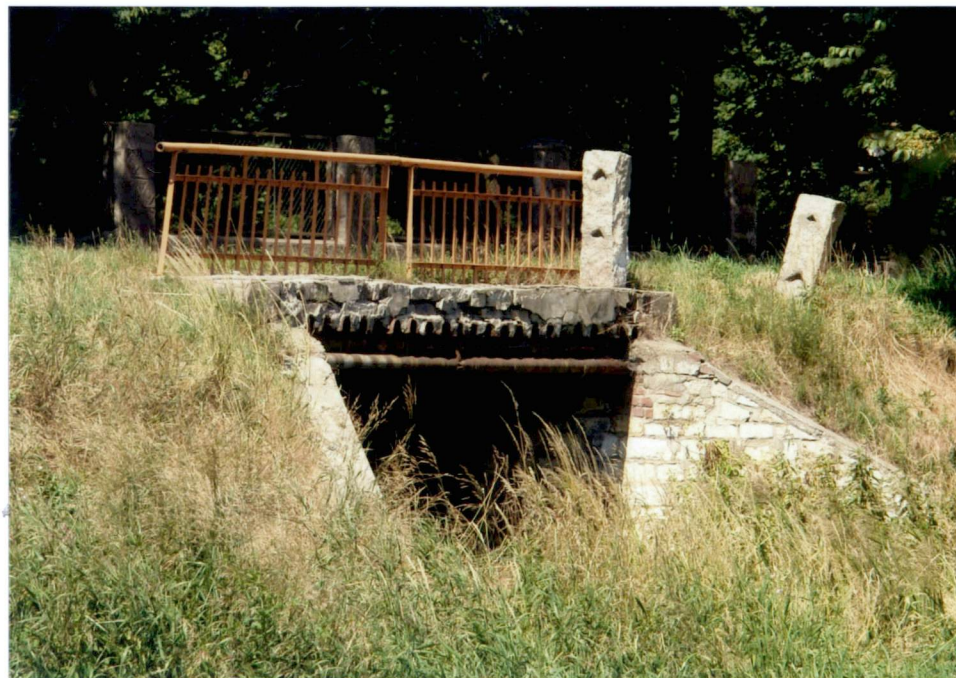
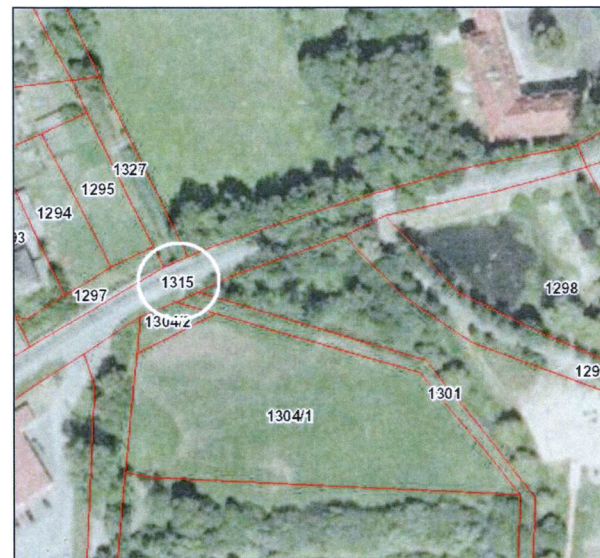
9. Materiały graficzne

Most drogowy nad Młynówką w Kujawach, w ciągu drogi wojewódzkiej nr 409, zbudowany na początku XX w. Ustrojem nośnym przeszła, o rozpiętości ok. 3 m, są stalowe belki walcowane, na których oparto pomost stalowy typu Zoresa, złożony z zoresówek, na których wylana jest płyta betonowa, z wypełnieniem ceglanym lub kamiennym. Przesło spoczywa na kamiennych, murowanych przyczółkach, których korpusy połączone są z ukośnymi skrzydłami. Na korpusach podpór wykształtowano ławy podłożyskowe. Górne części skrzydeł uzupełniono budulcem ceglanym. Korpusy podpór częściowo wzmocnione w dolnej części plombami betonowymi. Na pomoście znajduje się asfaltowa jezdnia, chodnik o szer. ok. 1,8 m (od strony północnej) i z nawierzchnią z betonowej kostki brukowej, oraz - po przeciwległej stronie jezdni - utwardzone gruntowe pobocze (o szer. ok. 0,6 m). Balustrada od strony południowej jest stalowa, składająca się z kątowników i płaskowników, połączonych nitami (słupki i przeciągi) oraz z pochwyty (profil rurowy), spawany do słupków. Balustrada została wykonana przed II wojną światową i zastąpiła oryginalną, składającą się z kamiennych słupków i przeciągów z kątowników. Po stronie przeciwnej jezdni, w miejscu balustrady, znajduje się ogrodzenie w postaci podmurówki i murowanych słupków, między którymi rozpięta jest siatka. Od strony południowej, równoległe do przeszły biegnie urządzenie obce w postaci stalowej rury, wmurowanej w ściany przyczółków.

Stan zachowania: niedostateczny; dźwigary stalowe oraz zoresówki są silnie skorodowane; widoczne z boku wykruszenia betonu i lokalny brak wypełnienia kamieniami (cegłami) płyty pomostu; powierzchnie korpusów podpór i skrzydeł zawierają liczne spękania, ubytki i pęknięcia spoin oraz dyslokację wybranych ciosów; korozja biologiczna gzymsów; części balustrada jest zdeformowana; jezdnia z licznymi uszkodzeniami; silnie zarośnięte trawą brzegi rzeki w obrębie obiektu.

Zagrożenia: brak podjęcia natychmiastowego generalnego remontu obiektu wpłynie na trwałe uszkodzenie mostu.
