KARTA EWIDENCYJNA OBIEKTU NIERUCHOMEGO NIEWPISANEGO DO REJESTRU ZABYTKÓW

**PRZEPUST KOLEJOWY na linii 306 Krapkowice-Prudnik, w km 22,104, na
cieku wodnym okresowym**

**Linia kolejowa 306 w km 22,104
47-370 Moszna
dz. nr 60 km 1**

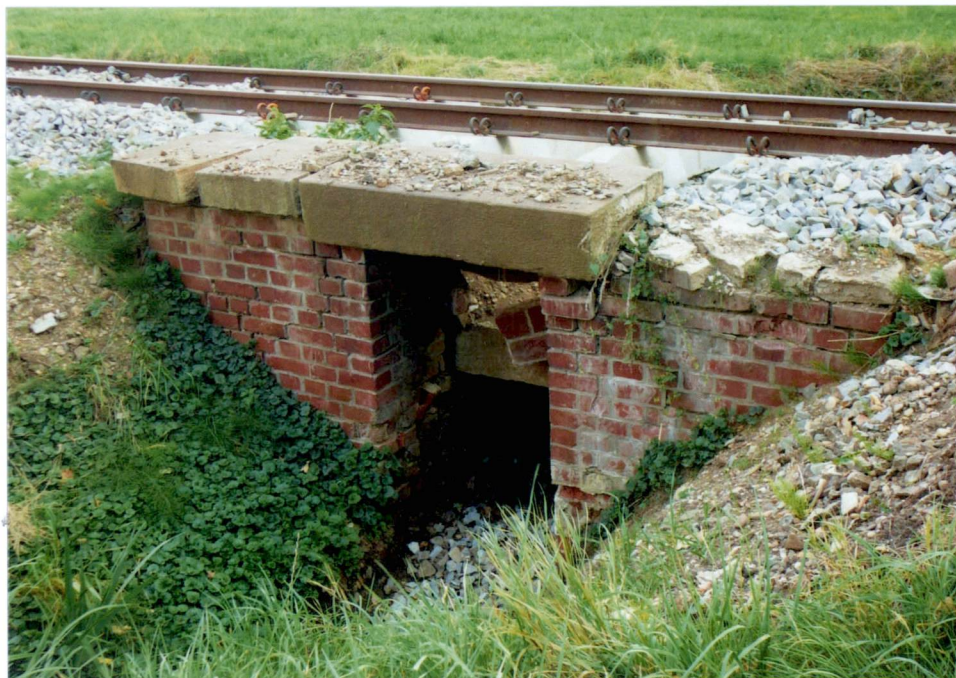
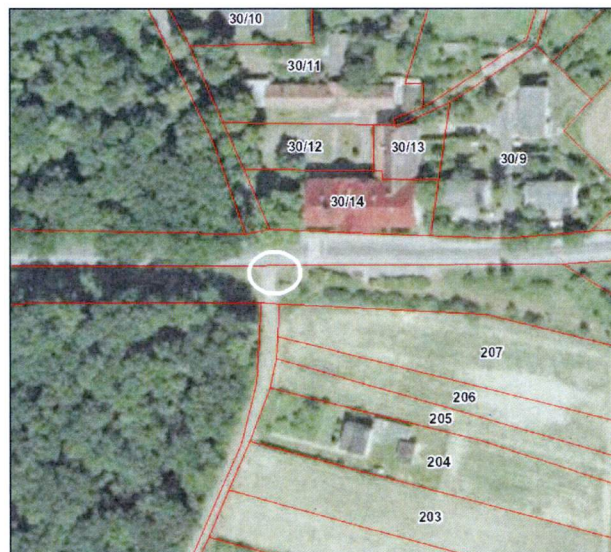
Przepust znajduje się na linii kolejowej jednotorowej, niezelektryfikowanej (nr 306, km 22,104) w m. Moszna, nad ciekim okresowym bez nazwy. Jest to konstrukcja jednoprzęsłowa, o rozpiętości w świetle ok. 0,6 m, z dźwigarem w postaci granitowej płyty, grubości 25 cm. Przęsło wsparte jest na ceglanych przyczółkach, zakończonych przy wlocie i wylocie ścianami czołowymi, ceglanyymi, wysuniętymi na zewnątrz w stosunku do płyty pomostu, z uformowanymi kamiennymi gzymsami, oparta na ceglanych ścianach. Wlot i wylot przepustu wykonano w formie ściany ceglanej, połączonej z ukośnymi, ceglanyymi skrzydłami. Ściana oraz skrzydła zwieńczone są kamiennymi gzymsami. Długość i szerokość gzymsów wynosi ok. 2,4 m i 1 m, a grubość – ok. 26 cm (część centralna) i 13 cm (części boczne). Oś przepustu jest prostopadła do osi toru. Długość przepustu wynosi 4,4 m, a jego wysokość w świetle - 0,7 m. Wysokość naziomu nad sklepieniem wynosi ok. 0,6 m. Przepust posadowiony jest prawdopodobnie bezpośrednio. Na obiekcie brak balustrad.

Stan zachowania: niedostateczny; stan granitowej płyty przęsłowej nie budzi poważnych zastrzeżeń, ale na powierzchni ścian korpusów podpór i ścian czołowych widoczne są lokalnie ubytki cegieł i spękania spoin, a także dyslokacja cegieł; gzymsy są wybrakowane; brak wody w przepuscie, którego dno i skarpy porasta luźno roślinność.

Ochronie konserwatorskiej podlegają: granitowe przęsło wraz z ceglanyymi ścianami przyczółków i kamiennymi gzymsami.

Zakres prac remontowych: należy uzgadniać z Wojewódzkim Konserwatorem Zabytków w Opolu.

Zagrożenia: ze względu na odbywający się na tej linii ruch pociągów, przepust powinien być wyremontowany w trybie pilnym, z zachowaniem wymogów konserwatorskich.
