31. Szkic sytuacyjny, plan schematyczny, uwagi opisowe, fotografia

Opolskie
gm. Świerców

PAŁAC

BIESTRZYKOWICE

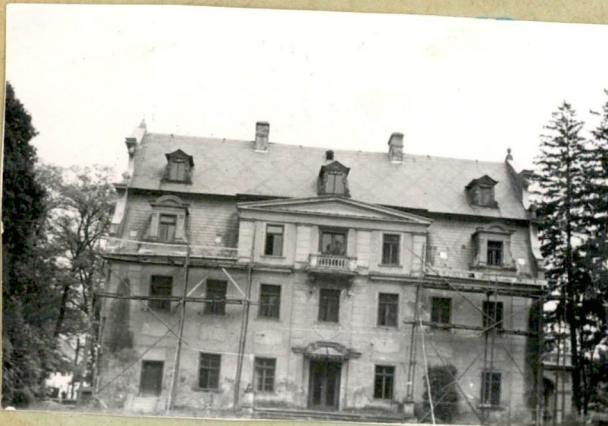
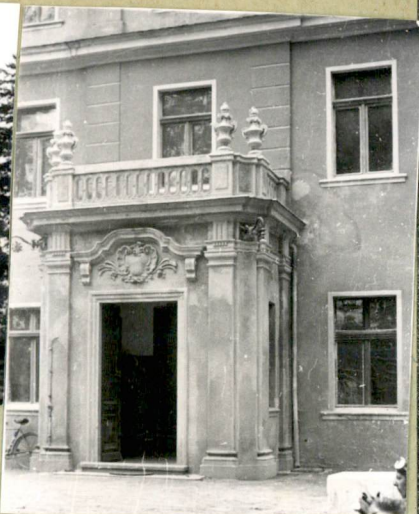
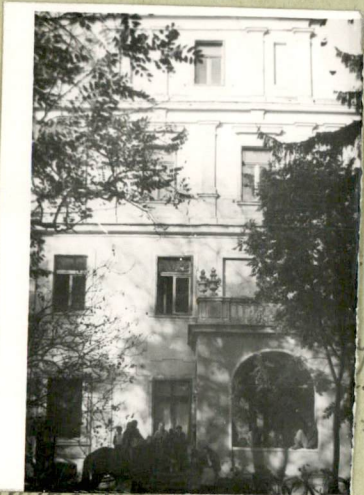
Pałac
wany
dygna
oraz
zwerc
bonio
w przyciśnięcie. Ma arzwiami kartusz herbowy.
Nad wejściem taras z ażurową balustradką i
4-ma wazonami. Dach w rodzaju mansardu.

a wsch.. Murowany, tynko-
boczne 4-osiove. Drukón
y, z piętrem w mansardzie
szem. Na rzucie prostokąta
zniki ujęte w podwójne
osi fasady frontowej wejście
