1. Obiekt zabytkowy

PAWILON PARKOWY

ROZEBRANY W 1984

gm. ŚWIERZÓW
STAROŚCIN
(Sterzendorf)

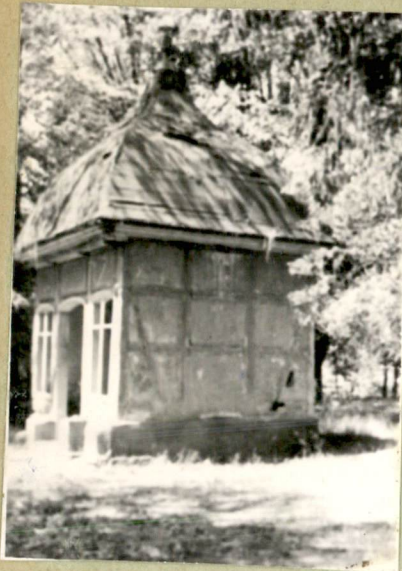
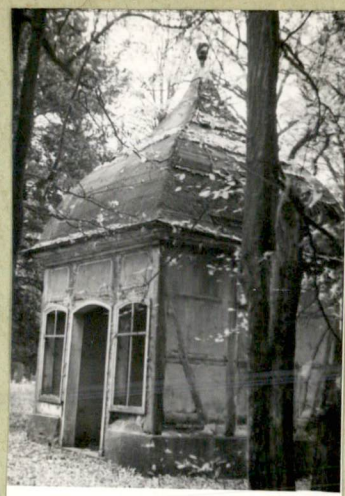
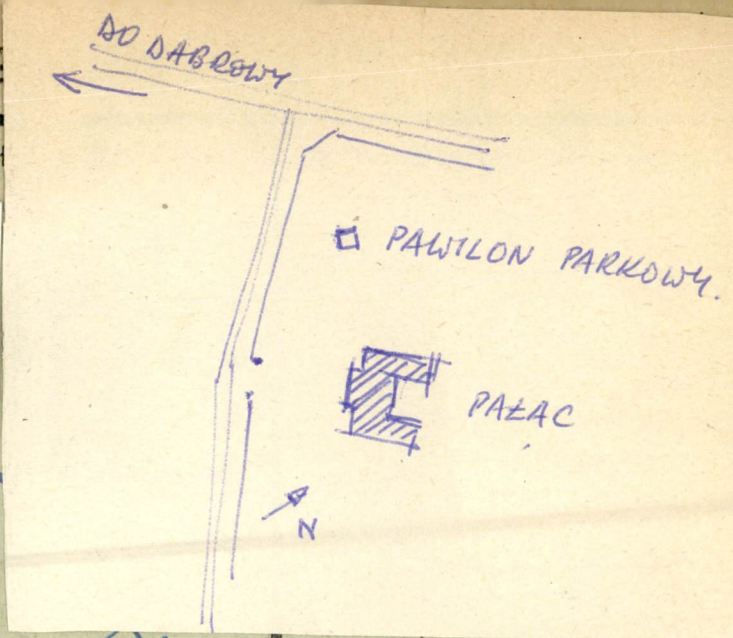
31. Szkic sytuacyjny, plan schematyczny, uwagi opisowe,

Pawilon wybudowany w pld. wś. wś.
cresci parku. Niemalże wznio-
nów. Drewniany. Konstrukcji
ryglowej - wypełnionej cegła tym-
kowaną. Na kucie kwadratu.
Otwory okienne i drzwiowe prosto-
kątne, zamknięte odcinkowo.
Bach i potężowy - Kopulasty,
kryty papos, zni cieżony ster-
czywo w formie waroka.
