**OŚRODEK DOKUMENTACJI
ZABYTEKÓW W WARSZAWIE**
Karta Ewidencyjna Zabytków
Architektury i Budownictwa

KOŚCIÓŁ PARAFIALNY P.W. NAJŚWIĘTSZEGO SERCA PANA JEZUSA

1923-1924

ŚWIERCZÓW

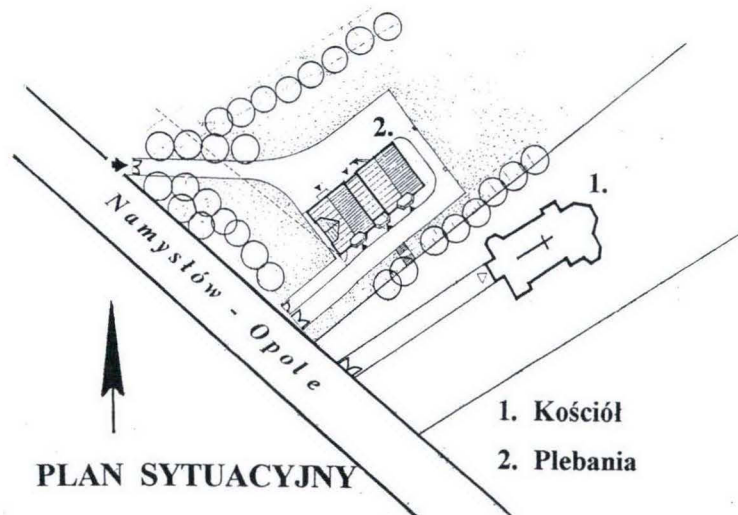
PLAN SYTUACYJNY

1. Kościół

2. Plebania

SYTUACJA : zlokalizowany w północno-wschodniej części wsi, na skraju zabudowy, po wschodniej stronie drogi Opole-Namysłów, ok. 120 m od skrzyżowania dróg Opole-Namysłów i Brzeg-Domaszowice. Usytuowany szczytowo, w głębi dużej prostokątnej parceli otoczonej od strony szosy ażurowym, metalowym ogrodzeniem rozpiętym między ceglanyimi słupkami (współczesnym), od strony północnej i wschodniej drewnianym płotem sztachetowym, od strony południowej ogrodzeniem z betonowych elementów prefabrykowanych. Od strony północnej sąsiaduje z nowym budynkiem plebani. W części wschodniej i północnej parceli zieleni wysoka.

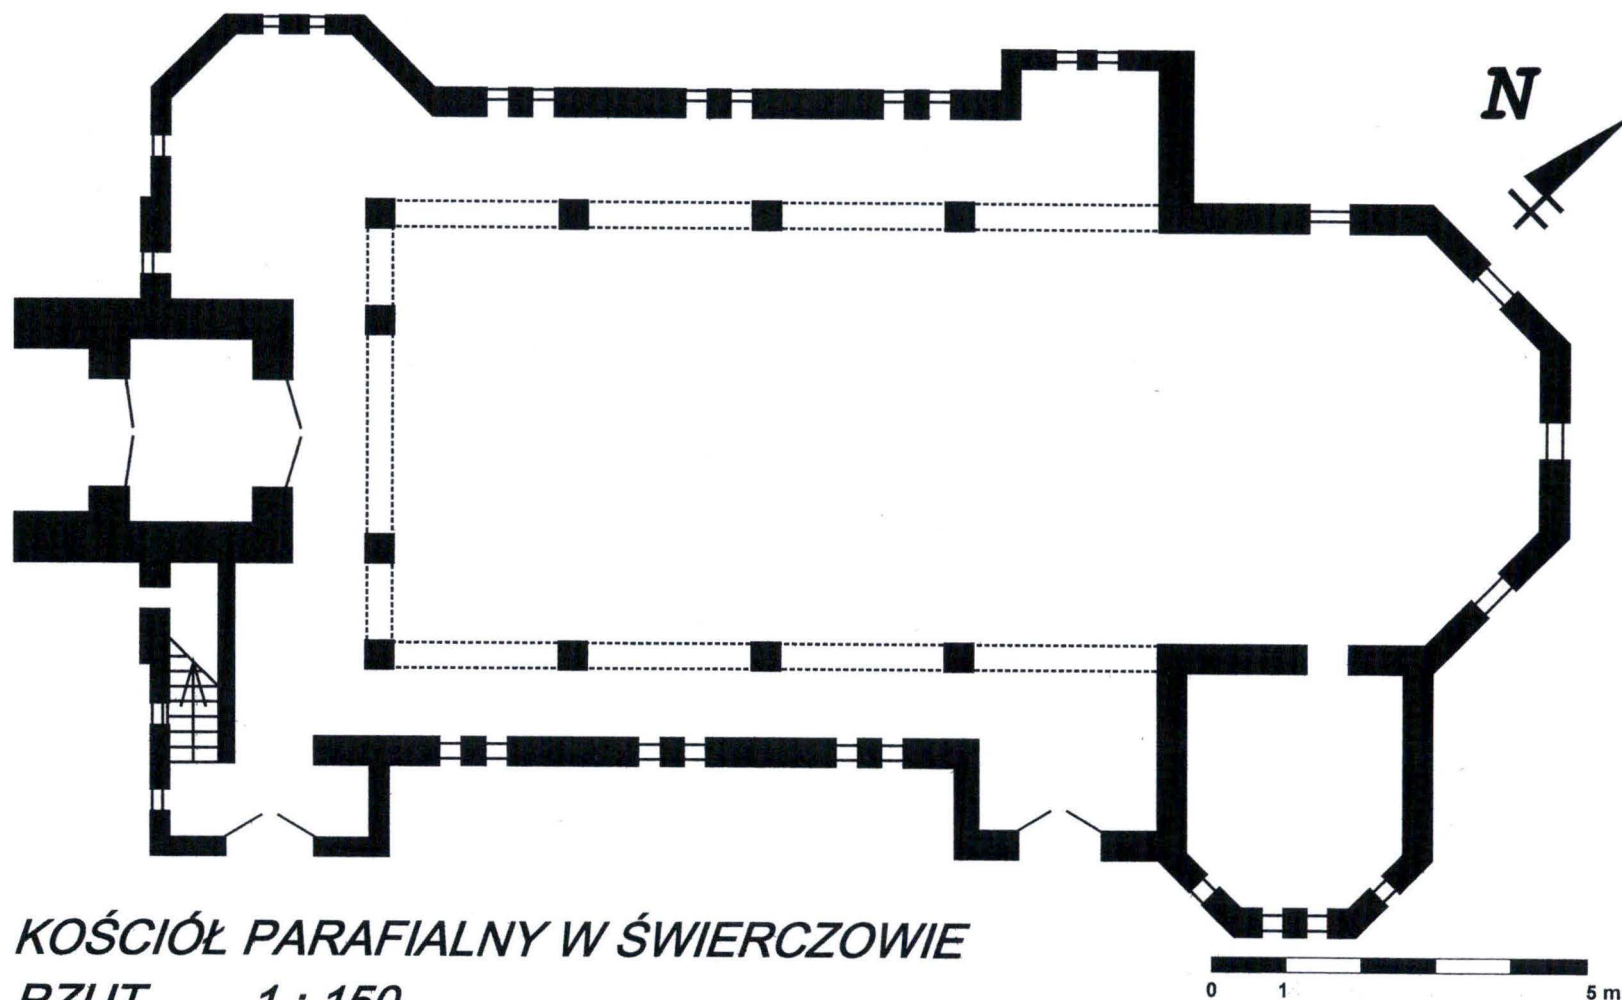
KOŚCIÓŁ PARAFIALNY W ŚWIERCZOWIE
RZUT 1 : 150

RZUT : niesymetryczny. Kościół trójnawowy na planie wydłużonego prostokąta, z wieżą o rzucie kwadratowym usytuowaną na osi od zachodu i trójbocznie zamkniętym prezbiterium od wschodu, o proporcjach zbliżonych do kwadratu. W narożnikach korpusu głównego aneksy: w narożniku płn.-zach. trójbocznie zamknięta kaplica, w narożniku płn.-wsch. kaplica na planie prostokąta; od strony południowej prostokątne kruchty z bocznymi wejściami, przedsionek zachodni skomunikowany z wieżą poprzez klatkę schodową. Przy pld. ścianie prezbiterium zakrystia ze ścianą południową zamkniętą trójbocznie.

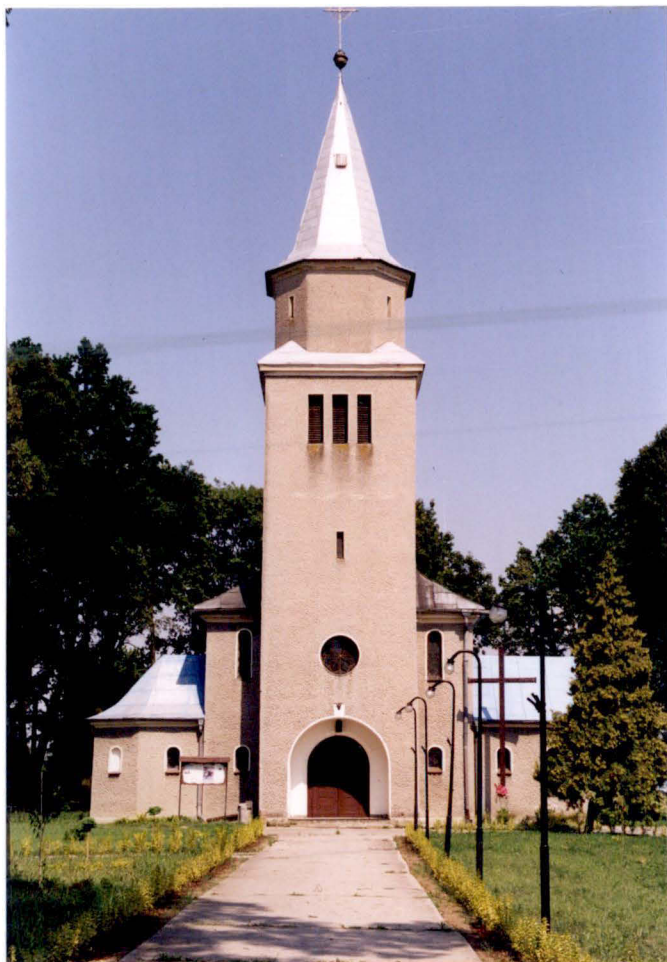
4

4. widok frontalny ;
5. wieża i kaplica boczna – od północnego zachodu, zbliżenie ;
6. zbliżenie wejścia głównego w wieżę ;
7. wieża od południa wraz z kruchtą boczną ;

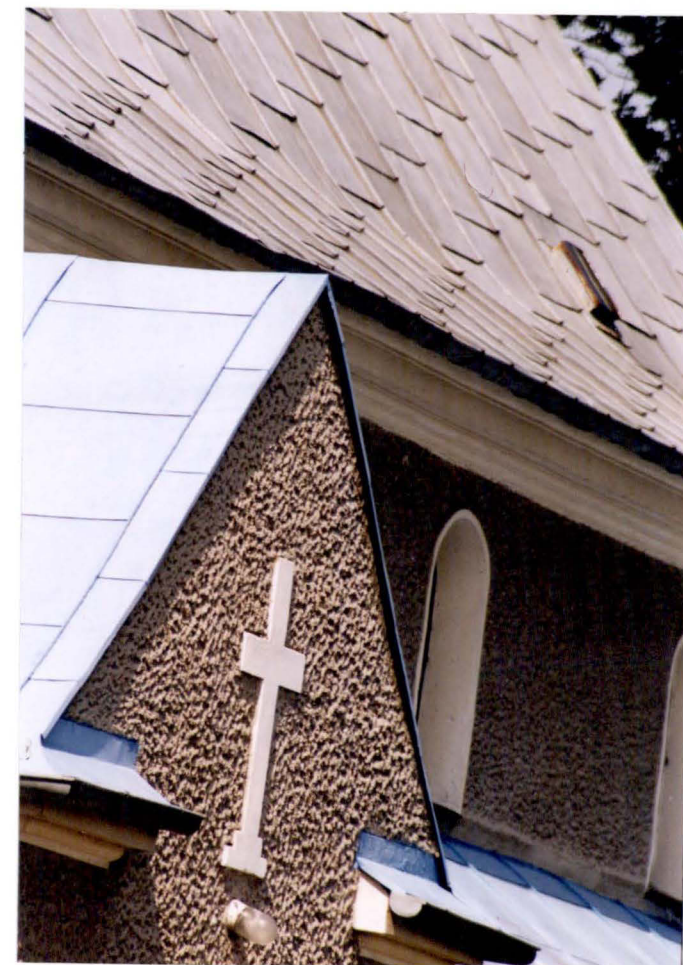
8

8. zbliżenie kruchty południowej i dachu korpusu – sposób pokrycia ;
9. okno w południowo – zachodnim narożu korpusu ;
10. elewacje boczne od południowego wschodu ;

20. Najpilniejsze postulaty konserwatorskie <ul style="list-style-type: none"> • Docelowa wymiana pokrycia, zgodnie z rozwiązaniem pierwotnym (przywrócenie dachówki ceramicznej lub łupka) oraz ewentualnym wzmocnieniem więźby dachowej – w zależności od warunków technicznych; • Likwidacja grubych fakturowych tynków typu „baranek” i przywrócenie tynków gładkich lub delikatnie zróżnicowanych fakturowo.

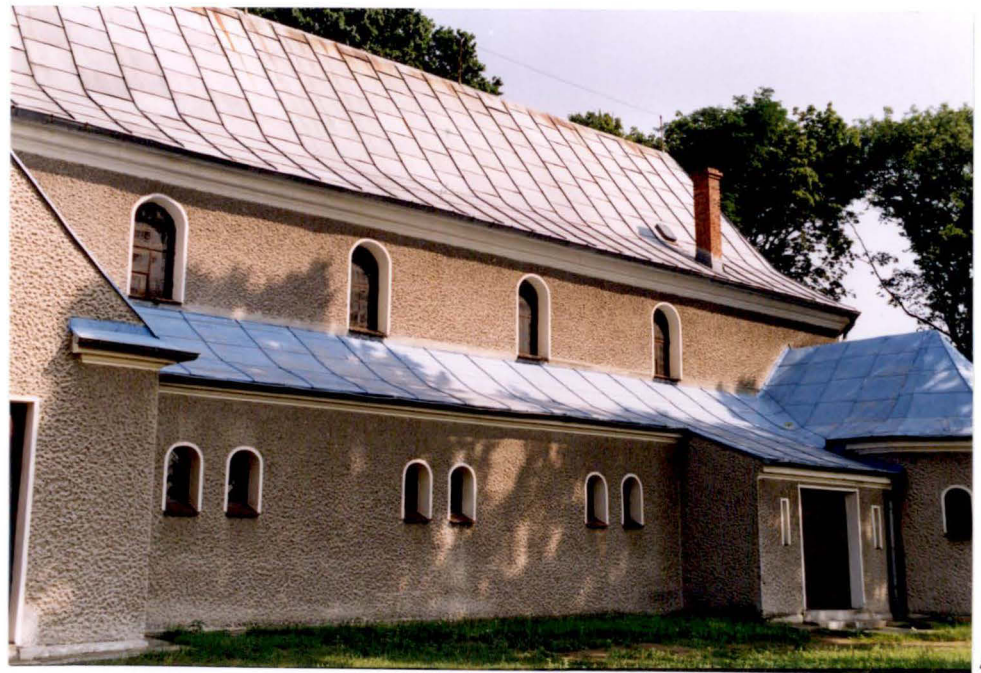
11

11. elewacja boczna od południa ;
12. fragment elewacji południowej z bożym wejściem wschodnim ;
13. zakrystia
14. widok od wschodu na prezbiterium i zakrystię ;

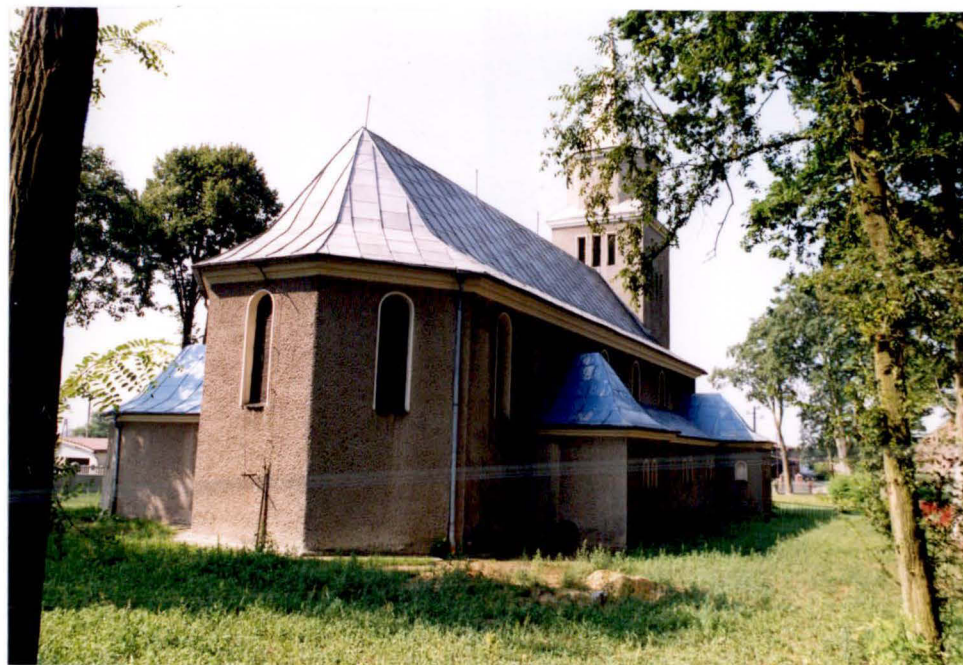
46

45. więźba nad korpusem ;
46. dzwon w wieży ;

WYPOSAŻENIE: jednorodne stylistycznie z czasów budowy kościoła: ołtarz główny, ambona, chrzcielnica, malowidła ścienne, witraże z wrocławskiego warsztatu Adolfa Seilera z końca lat 20 tych XX w. Dzwon brązowy odlewany przez firmę Geittner & Sohne, Breslau 1926.

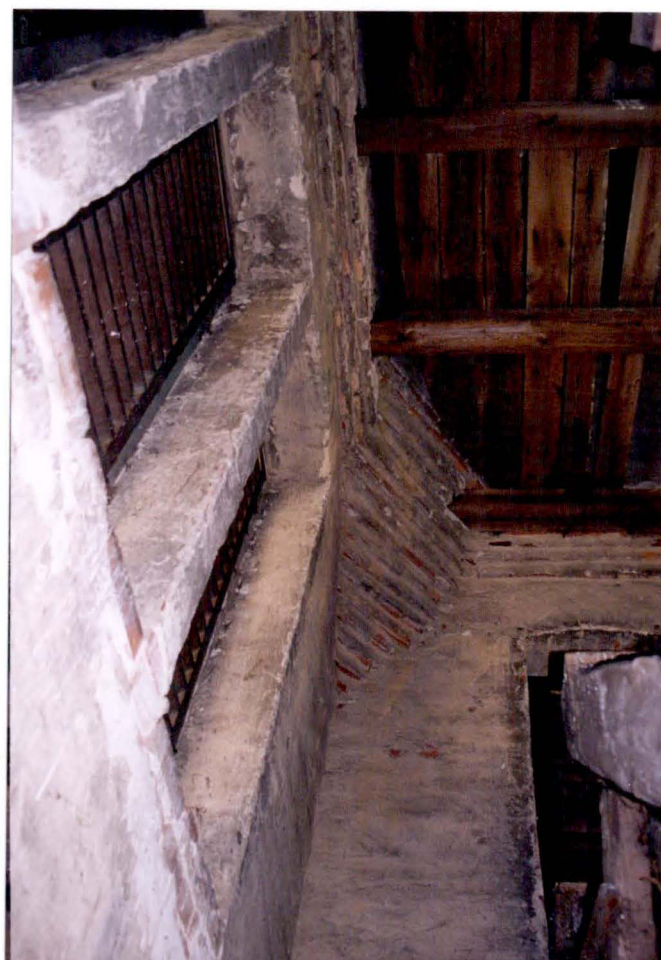
43

40. zachodni przedsionek - detale, drzwi do nawy ;
41. schody na wieżę ;
42. wieża – schody, strop ;
43. trompa od wewnątrz wieży ;
44. więźba dachowa – zamknięcie prezbiterium ;
