OPOLSKIE

1. Obiekt zabytkowy

KOŚCIÓŁ fil. p.w. M.B. GROMNICZNEJ

gm. Wilków
BUKOWIE (Buchwald)

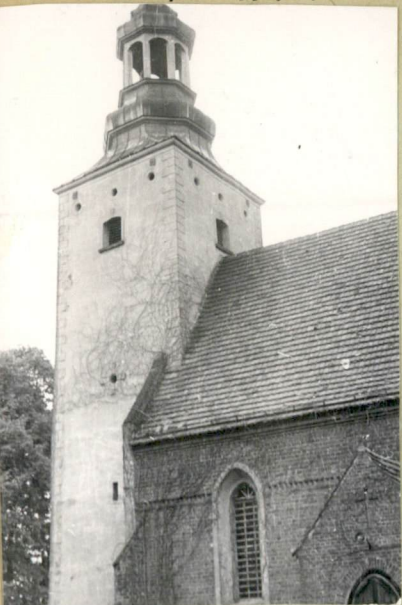
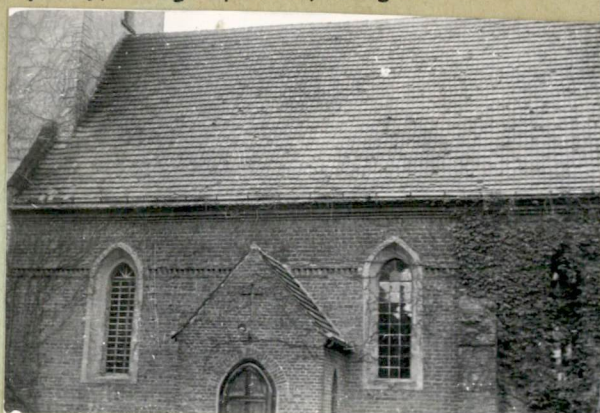
31. Szkic sytuacyjny, plan schematyczny, uwagi opisowe, fotografia

Kościół murowany, nietynkowany, z cegły o układzie gotyckim. Nawa prostokątna, prezbiterium niewydzielone, zamknięte prosto. Od zach. wieża z przybudówką. Wieża kwadratowa, tynkowana, boniowana na narożach, zwieńczona barokowym hełmem. Okna ostrołukowe i prostokątne. W kruchcie od półd. ostrołukowy profil we wnęce ostrołukowej. We wnętrzu strop płaski drewniany. W zakrystii - kolebkowe sklepienie. Dach 2-spadowy, wspólny.
