KARTA EWIDENCYJNA ZABYTEKÓW
ARCHITEKTURY I BUDOWNICTWA

1. Obiekt
411 ZESPÓŁ DWORSKO-FOLWARCZNY
KARTA ZAŁOŻENIA

3. Miejscowość
P A G Ó W

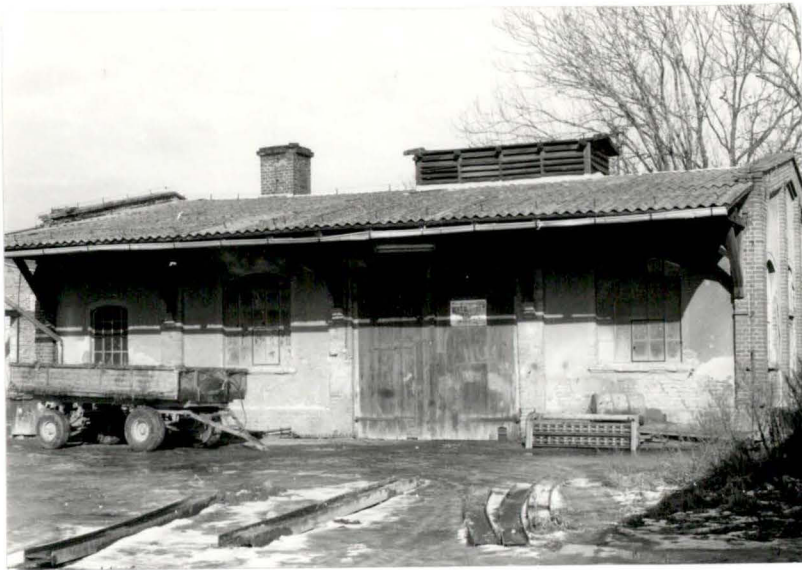
1 2

Budynek został wzniesiony na początku XX wieku z przeznaczeniem na kuźnię; zachowany w stanie pierwotnym bez poważniejszych zmian - dawniej kryty dachówką karpiówką, boczne wejście do pomieszczenia głównego; stan ogólny obiektu dobry; sytuacja - budynek usytuowany w centralnej części wschodniego podwórza gospodarczego, ustawiony kalenicowo na osi wschód-zachód z niewielkim od niej odchyleniem, w sąsiedztwie stelmacharnia /18/, szopa na maszyny /20/ i przebudowana stodoła, warsztat /16/; materiał - fundamenty z kamienia, ściany z cegły wypalanej w układzie krzyżowym, łączone zaprawą cementowo-wapienną, tynkowane, grubości około 45 cm; ściany działowe z cegły wypalanej, grubości 30 cm; wieżba dachowa - otwarta, kleszczowo-płatwowa o stolcu wiszącym podwójnym; stropy - drewniane, belkowe, obrzutka na otrzciniowaniu; posadzki - beton wylewany na warstwie cegieł; na poddaszu deski łączone na styk; otwory okienne - typu przemysłowego, metalowe, krosnowe, uchylne, szklone w szczelinach krzyżowych, 9- , 16- i 25 polowe, otwory w kształcie zbliżonym do kwadratu oraz stojącego prostokąta, zamknięte łękami odcinkowymi; otwory drzwiowe - zewnętrzne, główne, dwuskrzydłowe, pełne, bezodrzwi, skrzydła deskowo-listwowo-zastrzałowe, zawiasy pasowe, otwór zamknięty łękiem odcinkowym; zewnętrzne boczne i wewnętrzne, jedno-skrzydłowe, pełne, bez odzwi, konstrukcja deskowo-listwowo-zastrzałowa, zawiasy pasowe, otwory zamknięte łękami odcinkowymi; rzut - budynek na planie prostokąta, duże pomieszczenie kuźni z piecem , w części zachodniej przedsionek oraz pomieszczenie gospodarcze; bryła - budynek jednokondygnacyjny, niepodpiwniczony, z niewielkim poddaszem w części południowo-zachodniej, kryty niskim dwuspadowym dachem, nad kalenicą nadbudówka z otworami wentylacyjnymi, kryta niskim dwuspadowym dachem; elewacja południowa - frontowa, asymetryczna, podzielona lizenami, częściowo przysłonięta przez wyciągnięty okap dachu wsparty na kroksztynach, otwór drzwiowy i 3 otwory okienne; elewacja północna - tylna, symetryczna, 4 otwory okienne, podzielona lizenami, zwieńczona okapem dachu; elewacja zachodnia - szczytowa, symetryczna, podzielona lizenami, na osi otwór drzwiowy, nad nim niewielkie okno, zwieńczona szeroką listwą ceglana; elewacja wschodnia - szczytowa, symetryczna, podzielona lizenami, na osi zamurowany otwór drzwiowy, nad nim niewielkie okno, w płycinach bocznych po jednym oknie, zwieńczona szeroką, ceglana listwą; wyposażenie - piec kowalski, kowadło; instalacje - elektryczna, odgromowa.

FOTOGRAFIE : 1.elewacja południowa, 2.elewacja północna, 3.elewacja zachodnia, 4.elewacja wschodnia, 5.wnętrze

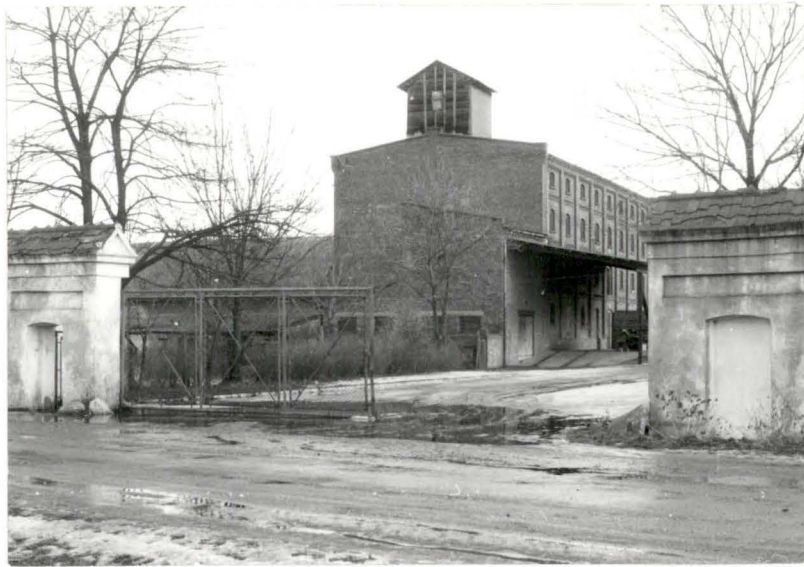
1 2

FOTOGRAFIE: 1.brama główna, 2.brama północna-w tle pałac /1/, 3.brama boczna-w tle podwórze wschodnie, 4.widok ogólny od wschodu, 5.widok ogólny od północy, 6.widok ogólny podwórza zachodniego od płd.-wsch., 7.podjazd przed pałacem, 8.droga łącząca oba podwórze, 9.zespół od strony drogi do Wojciechowa, 10.park-widok ogólny, 11.park-widok od południa, 12.park-widok od wschodu, 13.aleja parkowa, 14.podwórze gosp. zachodnie-widok od południa, 15.dom ogrodnika /4/-elewacja wschodnia, 16.dom ogrodnika /4/-elewacja zachodnia, 17.stajnia,wolarnia /5/-elewacja wschodnia, 18.stajnia,wolarnia /5/-elewacja zachodnia, 19.wozownia /6/-elewacja wschodnia, 20.wozownia /6/-elewacja zachodnia, 21.ośmiorak /8/-elewacja północna i zachodnia, 22.ośmiorak /8/-elewacja południowa, 23.ośmiorak /8/-elewacja wschodnia, 24.ośmiorak /8/-tabliczka z datą budowy, 25.chlewnia /10/-elewacja południowa, 26.stajnia /14/spichlerz /15/-elewacja północna, 27.stajnia /14/spichlerz /15/-elewacja południowa, 28.ośmiorak /17/-elewacje południowa i zachodnia, 29.ośmiorak /17/-elewacje północna i wschodnia, 30.stelmacharnia /18/-elewacje północna i zachodnia, 31.stelmacharnia /18/-elewacje południowa i wschodnia, 32.owczarnia /22/-elewacja północna, 33.owczarnia /22/-elewacje południowa i wschodnia, 34.szopa na maszyny /20/, 35.ogród, 36.cieplarnia /25/, 37.kościół, 38. płyta nagrobna von Blanckensteina, 39.płyta nagrobna /napis nieczytelny/- obie płyty w ścianie zachodniej kościoła.
