KARTA EWIDENCYJNA ZABYTEKÓW  
ARCHITEKTURY I BUDOWNICTWA

Nr 4259  
OPOLSKIE

1. Obiekt PAŁAC /1/  
444/1 w zespole dworsko-folwarcznym

3. Miejscowość  
P A G Ó W

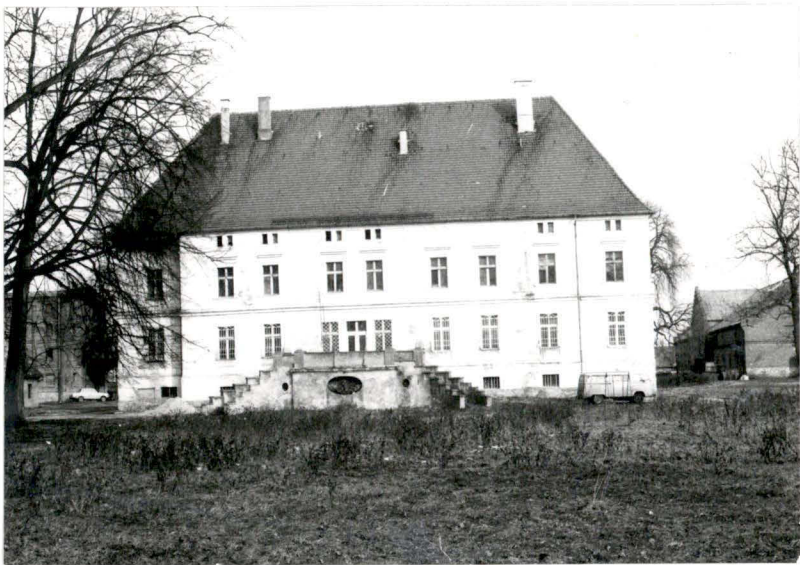
2

elewacja południowa - ogrodowa, asymetryczna, 9-osiowa, podzielona horyzontalnie gzymsem kordonowym, przesunięte w stosunku do osi budynku wejście poprzedzone obszernym tarasem, parter dekorowany poziomym boniowaniem, nad oknami piętra gzymsy nadokienne, na poddaszu 7 par wąskich otworów okiennych; część zachodnia elewacji lekko cofnięta; w partii piwnic 6 otworów okiennych i wejście do bocznej klatki schodowej; elewacja zwieńczona fryzem i gzymsem koronującym; taras od południa na wysokim cokole, w których duży owalny otwór okienny;

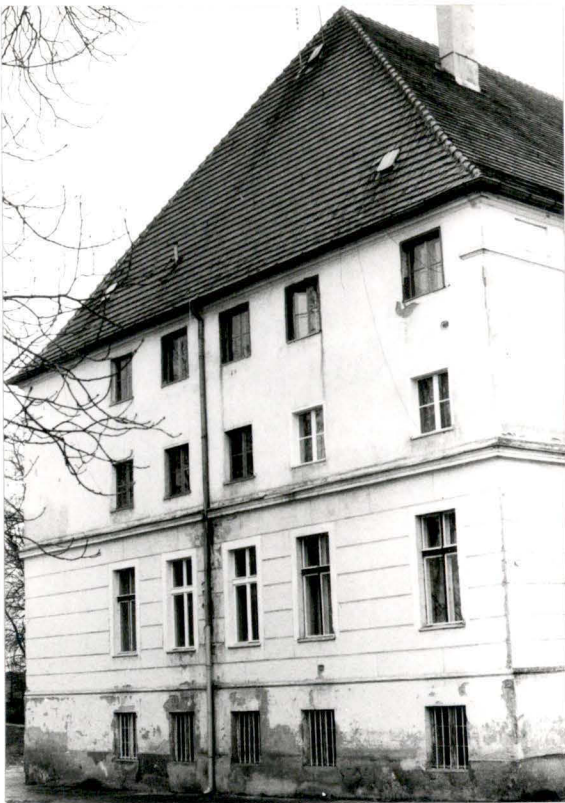
3

elewacja wschodnia - szczytowa, asymetryczna, 5-osiowa, podzielona horyzontalnie gzymsem kordonowym, w partii parteru boniowana, po 5 otworów okiennych na 4 poziomach; elewacja zwieńczona gzymsem koronującym;

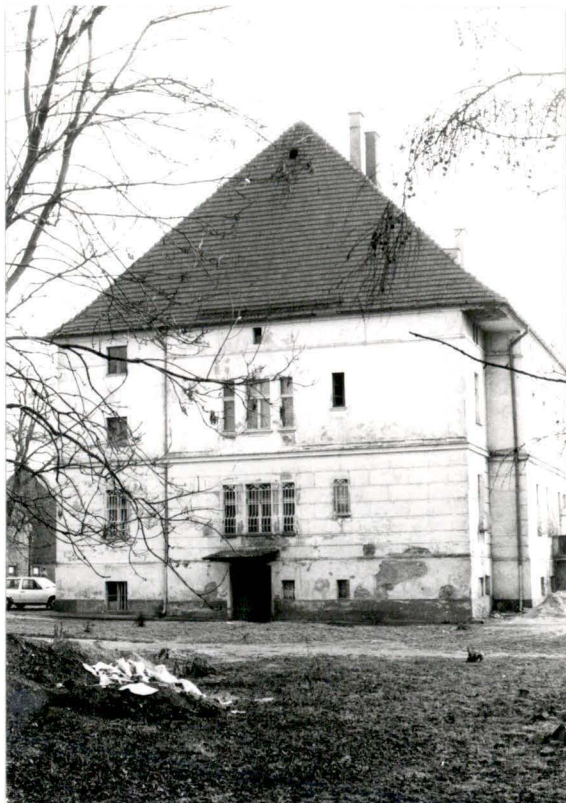
4

elewacja zachodnia - szczytowa, asymetryczna, podzielona horyzontalnie gzymsem kordonowym, parter boniowany, na osi w partii piwnic otwór wejściowy, poprzedzony schodami przykrytymi zadaszeniem; nad drzwiami trzy osie otworów okiennych ( w środku duże okno, po jego bokach dwukrotnie węższe), w części południowej oś wąskich okien na dwóch poziomach, w północnej oś okien na czterech poziomach; elewacja zwieńczona gzymsem koronującym;

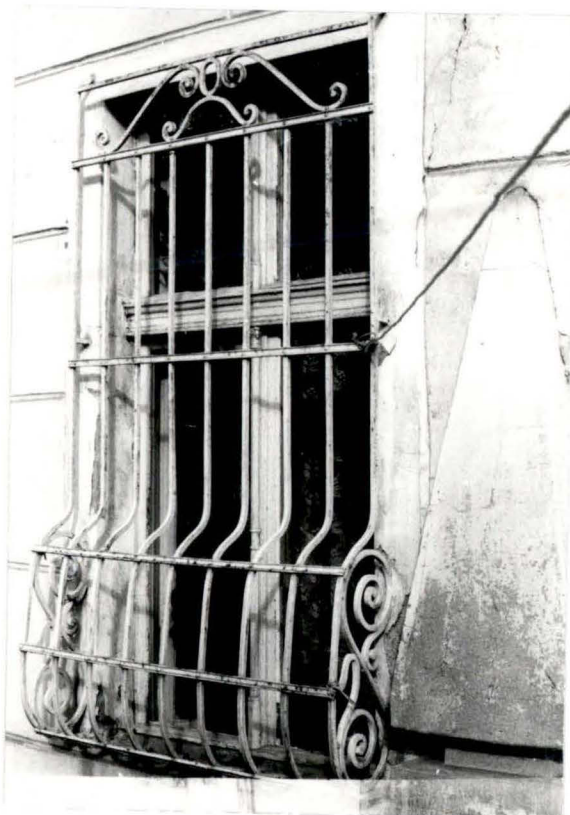
7

otwory okienne - okna czteropodziałowe (dwupoziomowe, dwudzielne), szklone na kit bez szczelin, skrzynkowe, krzyż okienny właściwy, skrzyżowanie z przechodzącym ślemieniem, otwory okienne w kształcie stojących prostokątów, część otworów zabezpieczona okratowaniem z prętów stalowych; okna dwupoziomowe, złożone z nierównych kwater, skrzynkowe, szklone na kit w szczelinach pojedynczych, otwór okienny w kształcie stojącego, wydłużonego prostokąta; okna dwudzielne, skrzynkowe, szklone na kit w szczelinach pojedynczych, otwory w kształcie zbliżonym do kwadratu; okna krosnowe, dwudzielne, szklone na kit w szczelinach pojedynczych, otwory w kształcie kwadratów, okratowane;

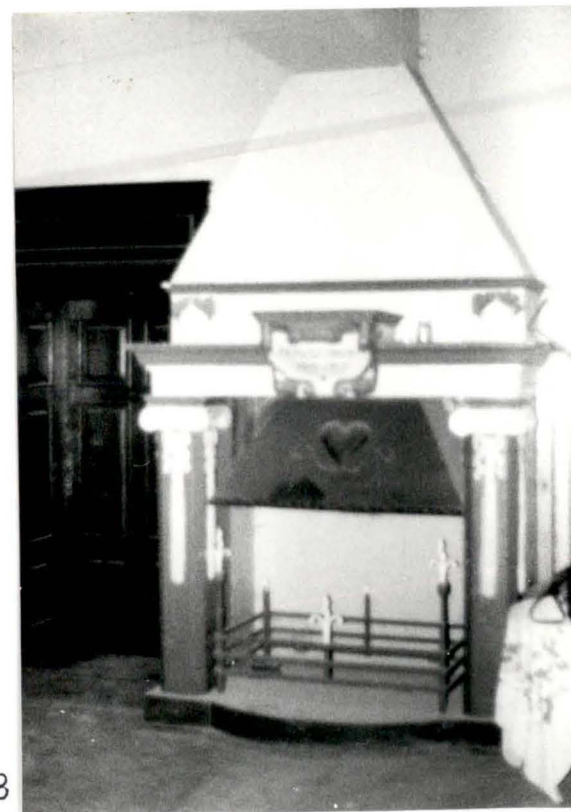
8

wyposażenie - w sieni głównej zachował się kominek o węgarach uformowanych w kolumny i bogatym nadprożu, na którym napis „Anno Domini 1918-1919”; zachowana część stolarki budowlanej;

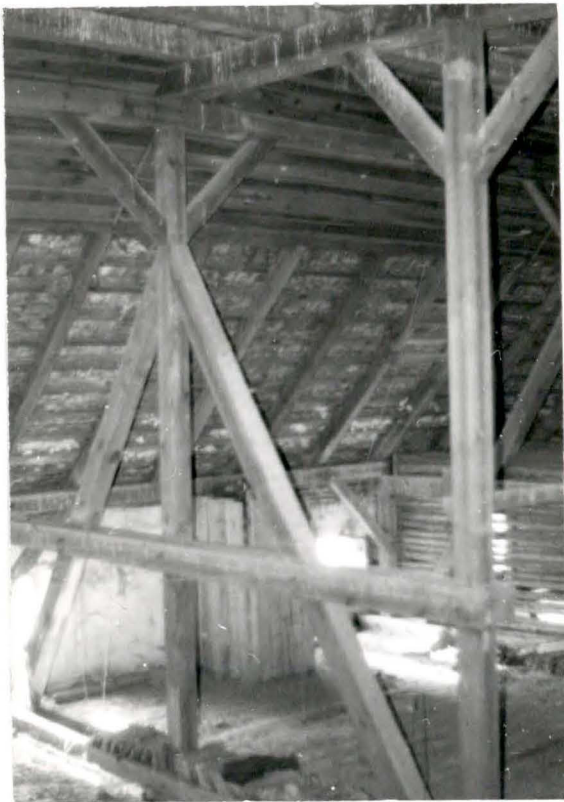
13

wieźba dachowa - trzy poziomy więźby; najniższy kleszczowo-płatwowa o stolcu stojącym poczwórnym dwa stolce główne i dwa dodatkowe stabilizujące konstrukcję, stolce zewnętrzne wzmocnione przez parę zastrzałów; na drugim poziomie wieźba kleszczowo-płatwowa o stolcu stojącym potrójnym z górnym stolcem zawieszonym, podobna konstrukcja również na trzecim poziomie;

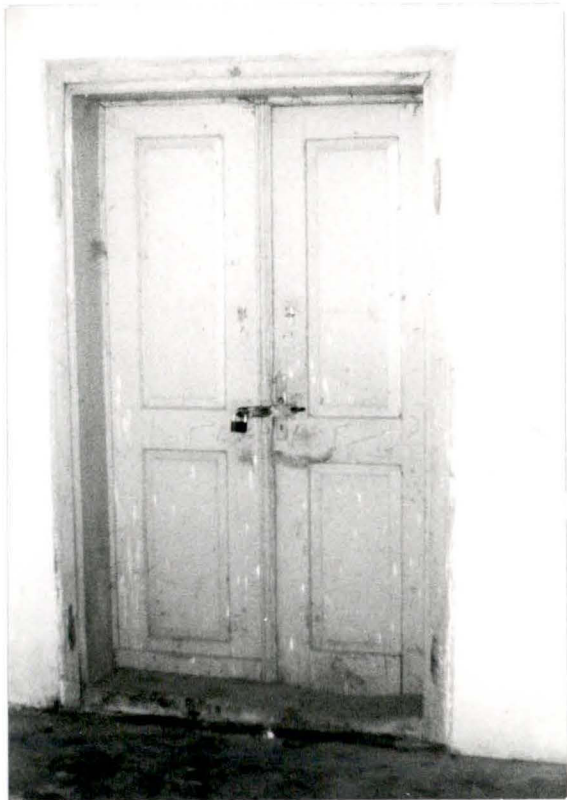
15

otwory drzwiowe - zewnętrzne, główne, dwuskrzydłowe, szklone bez szczelin, odrzwia ościeżynowe, skrzydła ramowo-płycinowe opierane dekoracją pergaminową, zawiasy czopowe, od wewnątrz otworu drzwiowego drzwi dwuskrzydłowe, szklone w szczelinach krzyżowych, skrzydła ramowo-płycinowe, opieranie dekoracją płycinową, zawiasy czopowe; zewnętrzne, boczne, dwuskrzydłowe, typu „porte-fenetre”, szklone bez szczelin; zewnętrzne, boczne, dwuskrzydłowe, szklone bez szczelin, odrzwia krosnowe, skrzydła ramowo-płycinowe, opierane deskami, zawiasy czopowe; wewnętrzne, jedno- i dwuskrzydłowe, pełne, odrzwia ościeżynowe, skrzydła ramowo-płycinowe, opieranie dekoracją pergaminową, zawiasy czopowe; wewnętrzne, jednoskrzydłowe, pełne i szklone , odrzwia krosnowe, podwójne klejone; wewnętrzne, jednoskrzydłowe, pełne, bez odrzwi, deskowo-listwowe lub deskowo-listwowo-zastrzałowe, zawiasy pasowe, nadproża proste i łukowe o łękach odcinkowych;
