KARTA EWIDENCYJNA ZABYTEKÓW
ARCHITEKTURY I BUDOWNICTWA

Nr 4260 OPOLSKIE

1. Obiekt OFICYNA PAŁACOWA /2/
444/2 w zespole dworsko-folwarcznym

2. Czas powstania
1835 r.

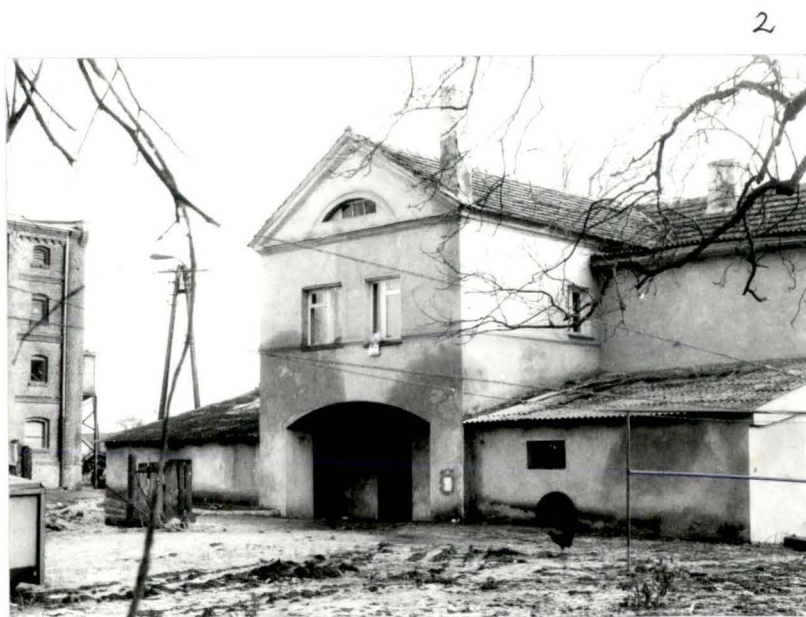
elewacja wschodnia - frontowa, symetryczna, 7-osiowa z 3-osiową częścią centralną przechodzącą w facjatę ujętą parami pilastrów w wielkim porządku, zwieńczoną trójkątnym szczytem, w którym okno półkoliste i plakietka z datą „1835” i inicjałami „J A v B”, symetrycznie usytuowane wejście zaakcentowane fryzem; elewacja zwieńczona okapem dachu, pod którym gzyms koronujący;

FOTOGRAFIE: 1.elewacja wschodnia, 2.elewacja zachodnia, 3.elewacja południowa, 4.elewacja północna, 5. fragment elewacji północnej-ryzalit, 6. szczyt w elewacji wschodniej, 7.wnętrze-sień, 8.wnętrze-sklepienie przybudówki, 9.wejście boczne w podcieniu-elewacja zachodnia.

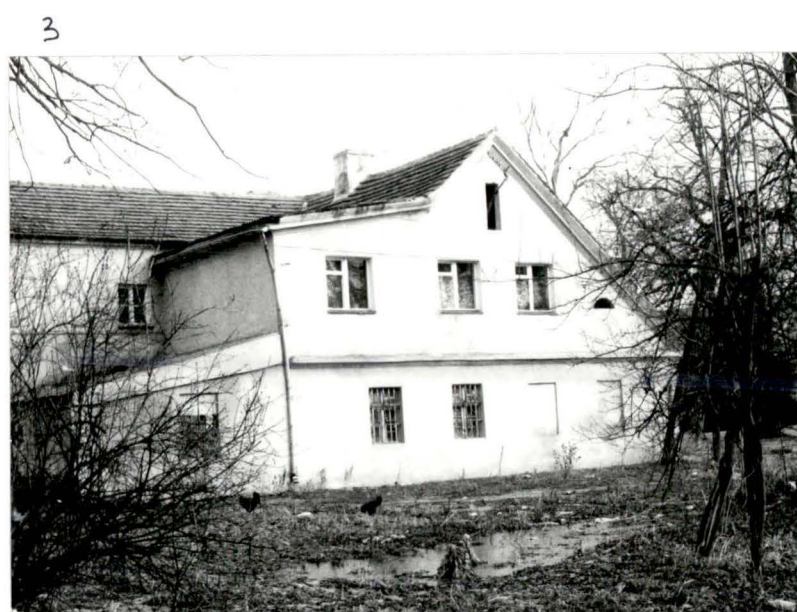
elewacja zachodnia - tylna, symetryczna, ściany korpusu ślepe, ryzalit podzielony horyzontalnie listwą wyrobioną w tynku, na parterze podcień o łuku eliptycznym, na drugiej kondygnacji dwa otwory okienne, zwieńczony trójkątnym szczytem, w którym półkoliste okno, w przybudówkach po jednym oknie; elewacja zwieńczona gzymsem koronującym;

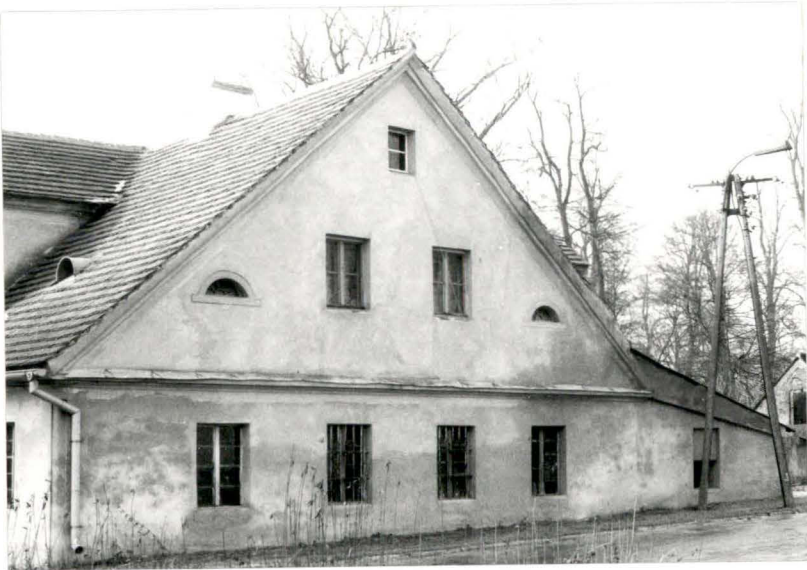
elewacja południowa - szczytowa, asymetryczna, podzielona horyzontalnie gzymsem, 4-osiowa, na parterze 4 okna (dwa zamurowane), na poddaszu 3 duże okna i małe okno półkoliste, w szczycie wąski otwór okienny, elewacja zwieńczona gzymsem koronującym; w ścianie ryzalitu - podzielonej listwą - 1 okno;

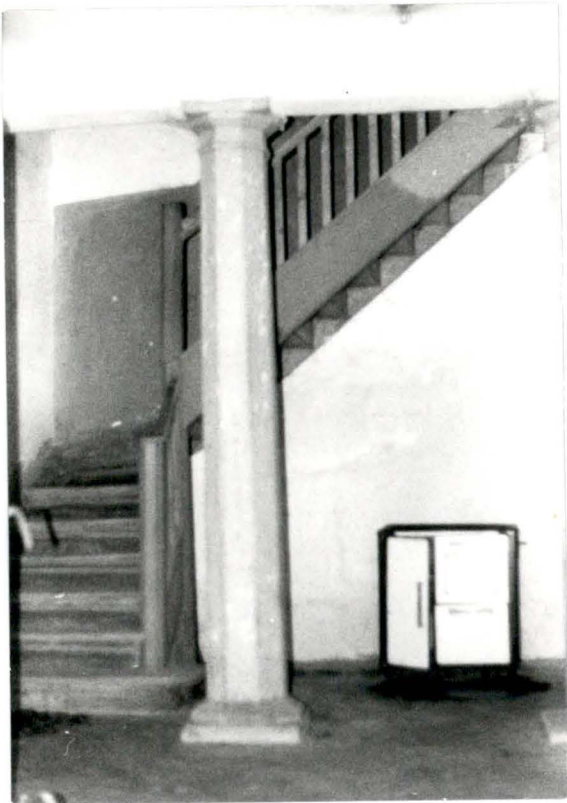
sklepienia, stropy - drewniane, belkowe z podsufitką, obrzutka wapienna na otrzciniowaniu; sklepienie odcinkowe; w przybudówce północnej sklepienie krzyżowe; w sieni strop belkowy wyparty na sosnę podpartym przez dwa sześcioboczne słupy drewniane; w przybudówce wschodniej stropodach;
