1. Obiekt zabytkowy

KOŚCIÓŁ EWANGELICKI drewn.

GIERATLICE

KATALOG ZABYTKÓW T.VII 2.4

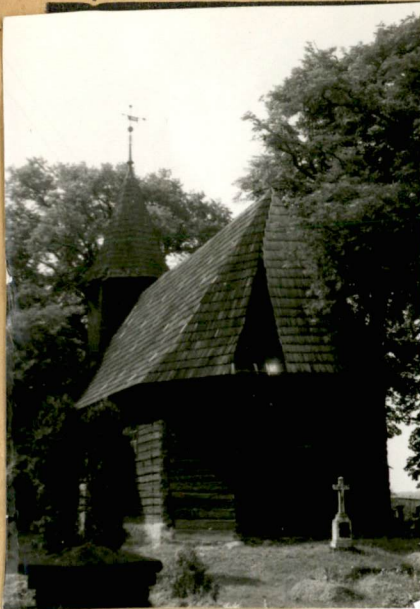
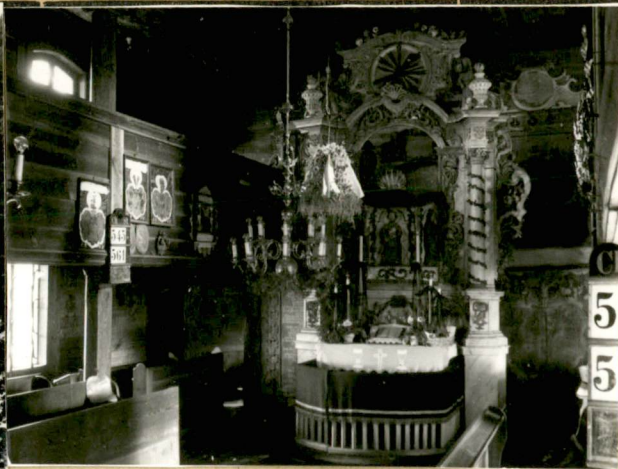
orientowany, charakteryzujący się  
cechami podmurówki, konstrukcji  
zrębnej. Wmurowany na murze

prostokąta, salowy z wielobocznym nakryciem dachu  
wiel. mianowicie wydzielony ścianą. Wewnątrz  
ze ściankami na piętach. Od zach. kierunku  
Wnętrze nakryte stropem płaskim. W nakryciu stropu  
widać. Przy dłuższych ścianach są wykusze, wsparte  
na 8-ku profilowanych słupach, których przedstawienie  
dla tego stropu. Pod stropem orodowe listy. Między  
opuszczony dach muru. Okna z 2 kondygnacji  
wielokątne. Wnętrze spłaszczone. Na wsch. ścianie  
nieomalowane. Okna z dolnej kondygnacji. Wewnątrz  
wielokątne. Dach niołowy. Wnętrze gontem. Wiesz  
konstrukcja stropowa z ciętych meroków. Wiesz  
nie ma gontu, malowanych desek, wielokątne 8-  
bryły. Wnętrze odmiotywny gontem, wielokątne dachy  
z dachu 1889. Wnętrze od p.m. i p.d. i do nakrycia dachu  
Wnętrze.
