PAŁAC (1)

3. Miejscowość  
GIERALCICE

Gieralcice 28  
46-250 Wołczyn

A-207/2013  
z 1.10.2013

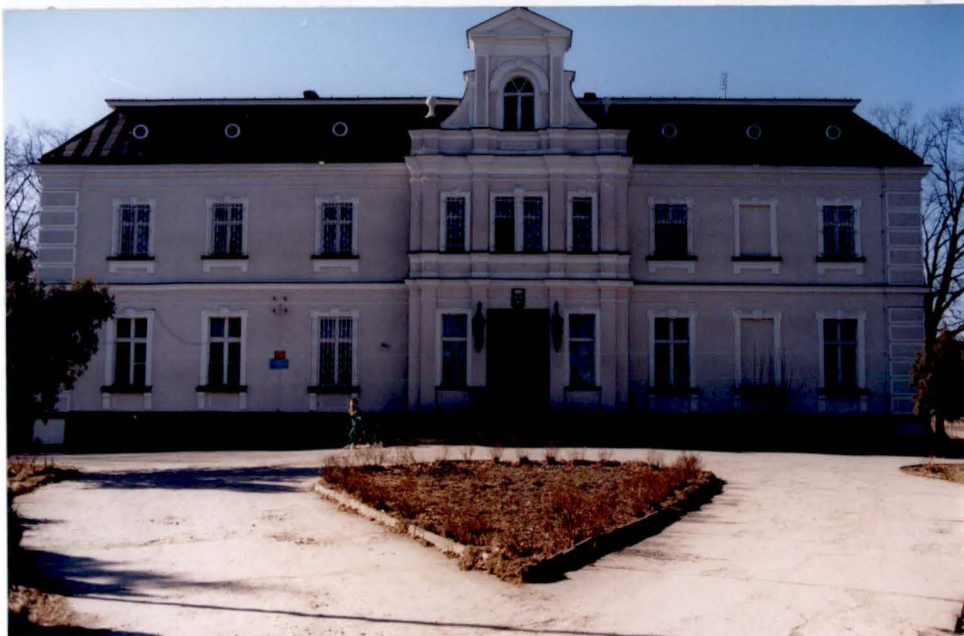
1

1. Miejscowość Gierałcice	2. Obiekt (nazwa jak w karcie) Pałac [1]	3. Zawartość wkładki (nazwa obiektu lub materiału uzupełniającego) Spis fotografii i fotografie
<ol style="list-style-type: none"> <li>1. Fasada pałacu</li> <li>2. Górny fragment ryzalitu z facjatą na osi fasady</li> <li>3. Okulusy w połaci dachu nad fasadą</li> <li>4. Drzwi w fasadzie</li> <li>5. Drzwi w fasadzie - detal</li> <li>6. Jedna z dwóch lamp flankujących wejście główne</li> <li>7. Kartusz herbowy nad głównym wejściem</li> <li>8. Jedno z okien na parterze fasady</li> <li>9. Detal okna na parterze fasady</li> <li>10. Naroże pd-wsch pałacu</li> <li>11. Południowa ściana kaplicy (5) z wystającą apsydą główną</li> <li>12. Okno w apsydzie kaplicy (5)</li> <li>13. Elewacja południowa</li> <li>14. Potrójne okno na parterze w eleacji południowej</li> <li>15. Taras w narożu pd-zach</li> <li>16. Elewacja zachodnia południowej części pałacu</li> <li>17. Centralne okno z kratą na parterze zachodniej elewacji części południowej</li> <li>18. Centralna część facjaty w zachodniej elewacji części południowej</li> <li>19. Północna elewacja południowej części pałacu</li> <li>20. Przesmyk prowadzący na podwórze wewnętrzne - widok od zachodu</li> <li>21. Pojedyncza mała facjatka w pn połaci dachu nad pd częścią pałacu</li> <li>22. Duża facjata w pn połaci dachu nad południową częścią pałacu</li> <li>23. Podwórze wewnętrzne - pd-wsch naroże</li> <li>24. Górna partia ściany wsch podwórza wewnętrznego</li> <li>25. Elewacja zachodnia północnej części pałacu</li> <li>26. Elewacja północna północnej części pałacu</li> <li>27. Piwnice pod zachodnią częścią pałacu</li> <li>28. Wielka sień (1) - widok na główne drzwi wejściowe</li> <li>29. Jedno z okien z okiennicami flankujących drzwi główne w wielkiej sieni 1</li> <li>30. Drzwi w wielkiej sieni (1) prowadzące do pomieszczenia leżącego na południe od niej</li> </ol>		<ol style="list-style-type: none"> <li>31. Paradna klatka schodowa w wielkiej sieni (1) z przejściem prowadzącym do części pn-zach pałacu</li> <li>32. Przejście pod paradną klatką schodową z części pn- zach pałacu do paradnej sieni (1)</li> <li>33. Bieg schodowy paradnej klatki schodowej - widok z parteru</li> <li>34. Bieg schodowy paradnej klatki schodowej - widok z piętra</li> <li>35. Przedśionek w pd-zach części pałacu prowadzący do sieni (8) z bocznymi schodami</li> <li>36. Boczne schody w sieni (8)</li> <li>37. Kaplica (5) - widok na ścianę południową z apsydami</li> <li>38. Kancelaria (9) - widok na część zachodnią</li> <li>39. Kancelaria (9) - widok na część wschodnią</li> <li>40. Poddasze</li> <li>41. Słup na poddaszu niosący centralną (płską) część dachu</li> <li>42. Wieżba dachowa - szczegół konstrukcyjny na styku połaci ukośnej i poziomej</li> <li>43. Okienko w połaci dachowej - widok od strony poddasza</li> <li>44. Kopia fotografii zamieszczonej w: R. Weber, Schlesische Schloesser, Dresden 19 - elewacja południowa po przebudowie w 1910 roku</li> <li>45. Kopia fotografii zamieszczonej w: R. Weber, Schlesische Schloesser, Dresden 19 - elewacja wschodnia po przebudowie w 1910 roku</li> </ol>

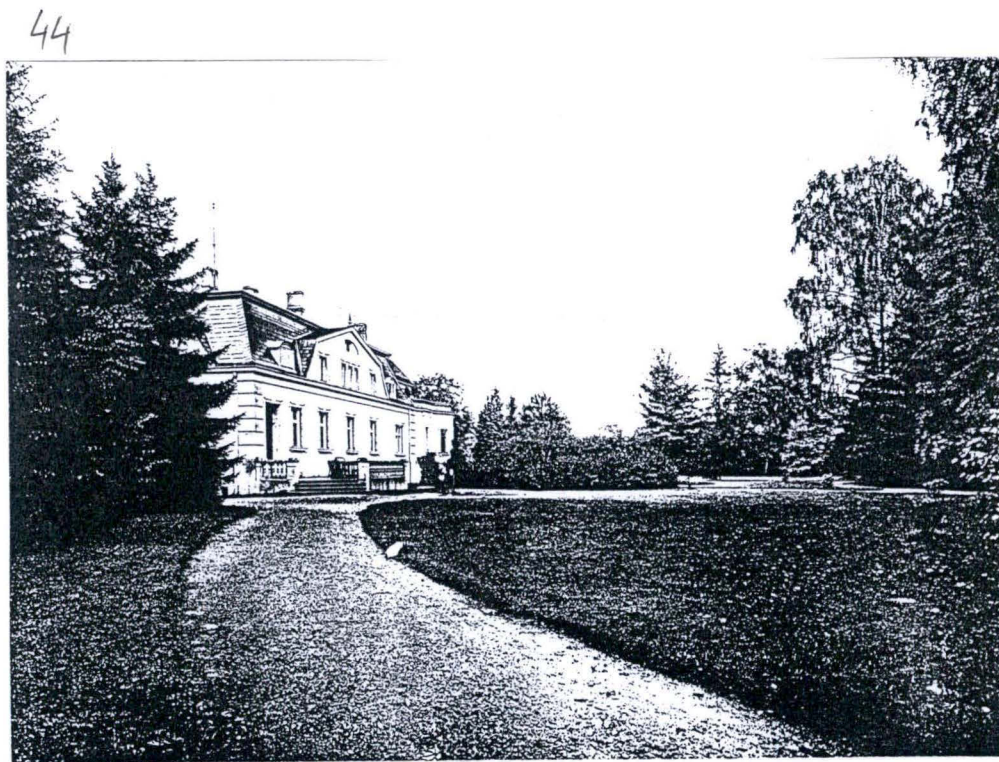
1. R. Weber, Schlesische Schloesser, Dresden 1909- dwie fotografie pałacu po przebudowie w 1910 roku (elewacje: wschodnia i południowa)
2. Kreuzburg, Stadt und Kreis in Oberschlesien. Geschichte und Erinnerung. Ein Heimatbuch, Duderstadt 1990 (przedruk jednej z fotografii z Webera)

Jeroltschütz  
Kreis Kreuzburg O.-S.  
Besitzer: Felix von Studnitz
