KARTA EWIDENCYJNA ZABYTKU NIERUCHOMEGO
WPISANEGO DO REJESTRU ZABYTEKÓW

KOŚCIÓŁ RZYMSKOKATOLICKI PARAFIALNY pw.
NIEPOKALANEGO POCZĘCIA NMP

lata 1859–1861; rozb. 1888,
1931-32

ul. Kościelna 2
46-250 Wołczyn

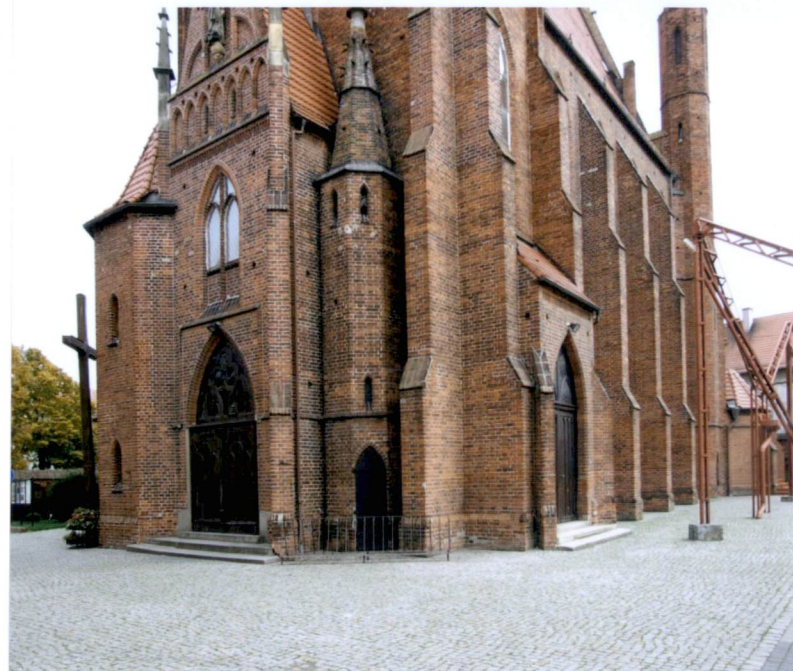
1. Kościół Wniebowzięcia NMP – widok od pd.-zach.
2. Elewacje pd. i zach.
3. Widok od pn.-zach.
4. Elewacja pd.
5. Kościół od pn.-wsch.
6. Część prezbiterialna kościoła z dobudowaną zakrystią pd.

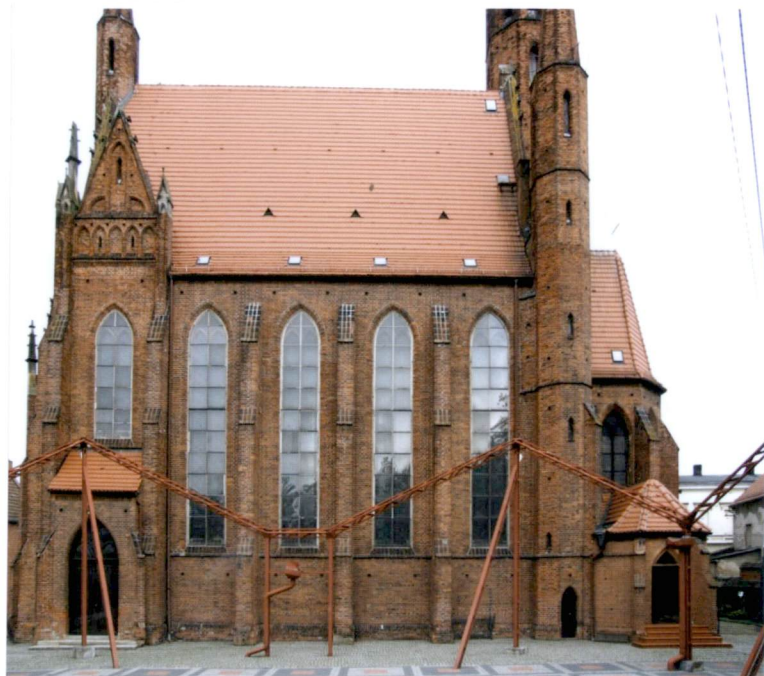
4.

Elewacja pd. – wieloczłonowa, artykułowana przybudówkami i smukłymi uskokowymi przyporami, wydzielającymi osie okienne; w części korpusu nawowego pięcioosiowa, z osią zach. ukształtowaną w formę pseudotranseptu zwieńczonego trójkątnym szczytem, który flankowany przez ceglano-kamienne sterczyny wieńczące przypory; szczyt z dekoracją analogiczną do dekoracji szczytów fasady – w dolnej części arkatura z parą małych szczelinowych okienek, w górnej motyw nawiązujący do maswerkowej dekoracji w nadświetlach potworów drzwiowych (smukła ostrołuczna blenda arkadowa i flankujące ją dwie blendy ćwierćkoliste); w dolnej części pseudotranseptu jednokondygnacyjna jednoosiowa kruchta boczna, z ostrołucznie zamkniętym otworem drzwiowym, wypełniająca przestrzeń między przyporami i ujęta we własne ukośne przypory narożne; otwór okienny pseudotranseptu skrócony względem bardzo smukłych otworów okiennych pozostałych osi korpusu nawowego; narożnik wsch. korpusu akcentowany wieloboczną 6-kondygnacyjną wieżyczką schodową zwieńczoną strzelistym hełmem wieżowym z kamiennym kwiatonem; ostrołukowy otwór drzwiowy w ścianie pd. wieżyczki, nad nim szereg pojedynczych małych okienek, tylko w drugiej kondygnacji okienko przesunięte na ścianę pd.-zach.; wieżyczka wsparta przyporą, sięgającą trzeciej kondygnacji. Jednoosiowa, niższa elewacja prezbiterium częściowo przesłonięta przybudówką nowej zakrystii, która jednokondygnacyjna, jednoosiowa, z wejściem

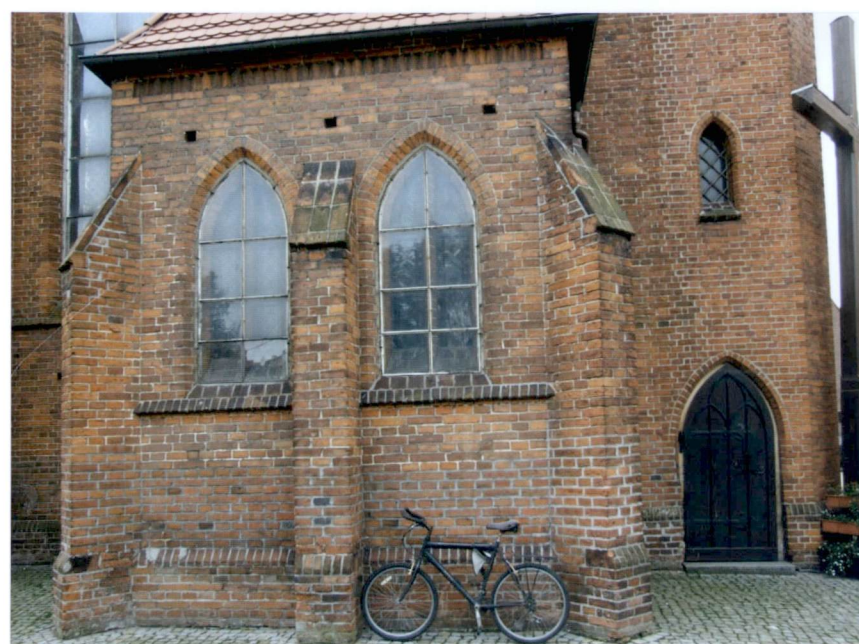
7. Kaplica pn.-zach.
8. Nowa zakrystia z wejściem do kotłowni.
9. Górne partie wieży i wieżyczki schodowej pd-wsch.
10. Szczyt pseudoryzalitu.
11. Szczyty kruchty głównej i fasady.

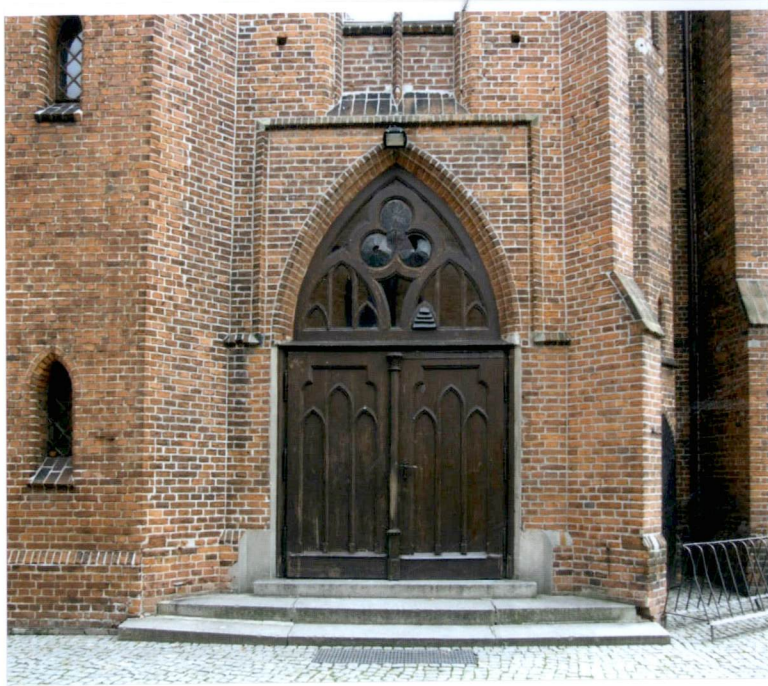
Otworki drzwiowe zewnętrzne. Główne wejście do kościoła na osi środkowej fasady, w kruchcie zach. – otwór prostokątny zamknięty ostrołukowo, drzwi dwuskrzydłowe, ramowo-płycinowe, opierane dekoracją architektoniczną w formie ostrołukowych arkad, w wysokim ostrołuczным nadświetlu dekoracja architektoniczna w formie maswerkowych podziałów. Identykny otwór drzwiowy stanowi wejście do kruchty bocznej; drzwi prostokątne, dwuskrzydłowe, z nadświetlem, o skromniejszej dekoracji architektonicznej. Klatka schodowa ze

12. Rzeźba Immaculaty w szczycie kruchty.
13. Wejście główne, zach.
14. Wejście wieżyczki schodowej.
15. Wnętrze – widok ku prezbiterium.
16. Wnętrze – widok ku emporze muzycznej.

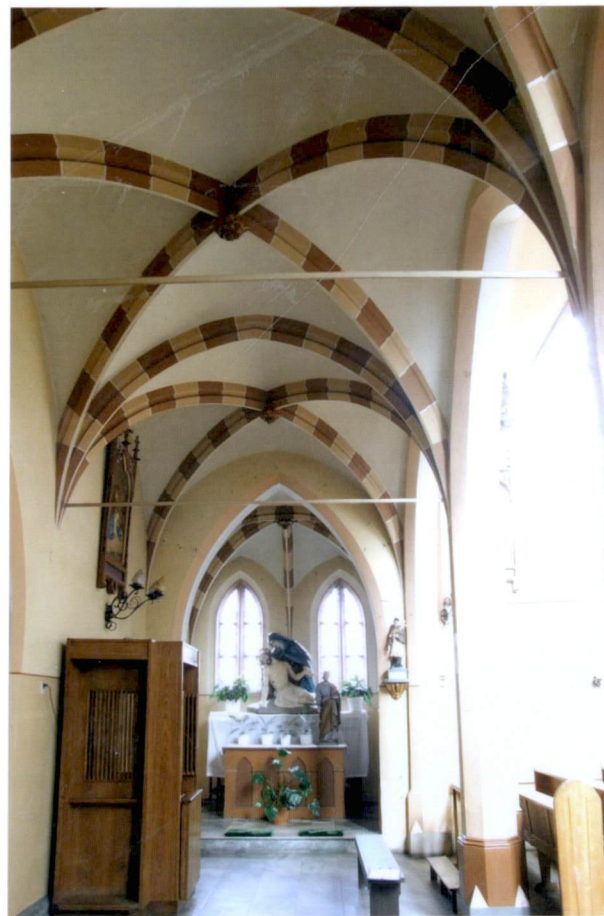
17. Sklepienia strefy pod emporą muzyczną.
18. Ściana boczna nawy.
19. Sklepienie nawy.
20. Sklepienie prezbiterium.
21. Sklepienie zakrystii pn. w przyziemiu wieży.

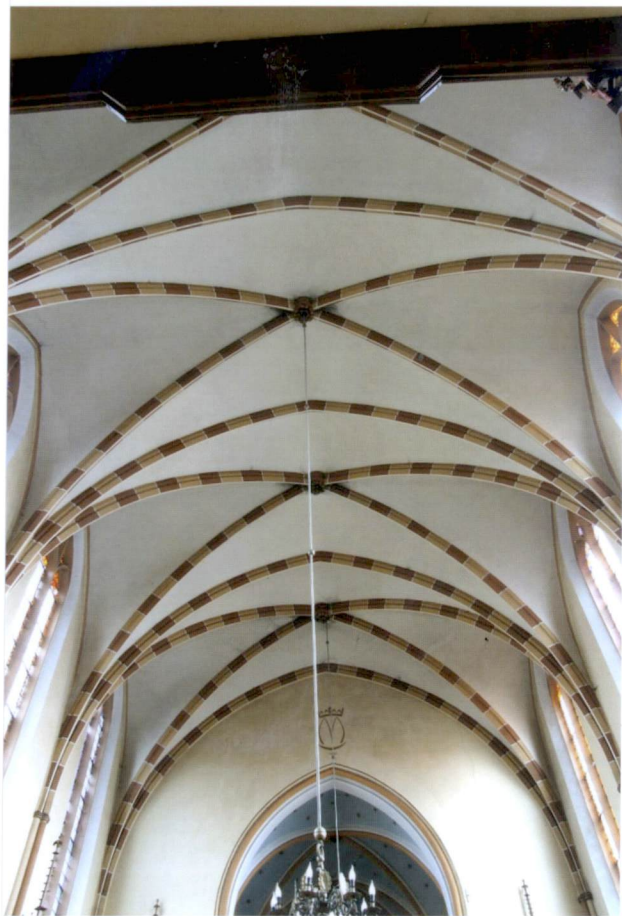
19.

Sklepienia i stropy. Korpus nawowy, prezbiterium, kruchty, kaplica i stara zakrystia nakryte ceramicznymi sklepieniami krzyżowo-żebrowymi; w nawie, prezbiterium i pod emporą muzyczną sklepienia ze zwornikami w formie rozet kwiatowych; prostokątne przeszła sklepienne nawy rozdzielone łukami jarzmowymi, które wraz z żebrami wsparte na wiązkach trzech słupów podciętych na wysokości ok. 180 cm nad posadzką nawy; żebra sklepienia prezbiterium spływają na pojedyncze słupki, odcięte ok. 150 cm nad posadzką; trzyprzęsłowe sklepienie przestrzeni podemporowej z łukami jarzmowymi i żebrami wtapiającymi się w ściany i filary podtrzymujące emporę. Wtórna przybudówka młodszej zakrystii nakryta stropem Kleina, podobnie jak usytuowana pod nią kotłownia. Przyziemie wieży – stara zakrystia – sklepienie krzyżowo-żebrowo sklepieniem o przekroju ostrołucznym

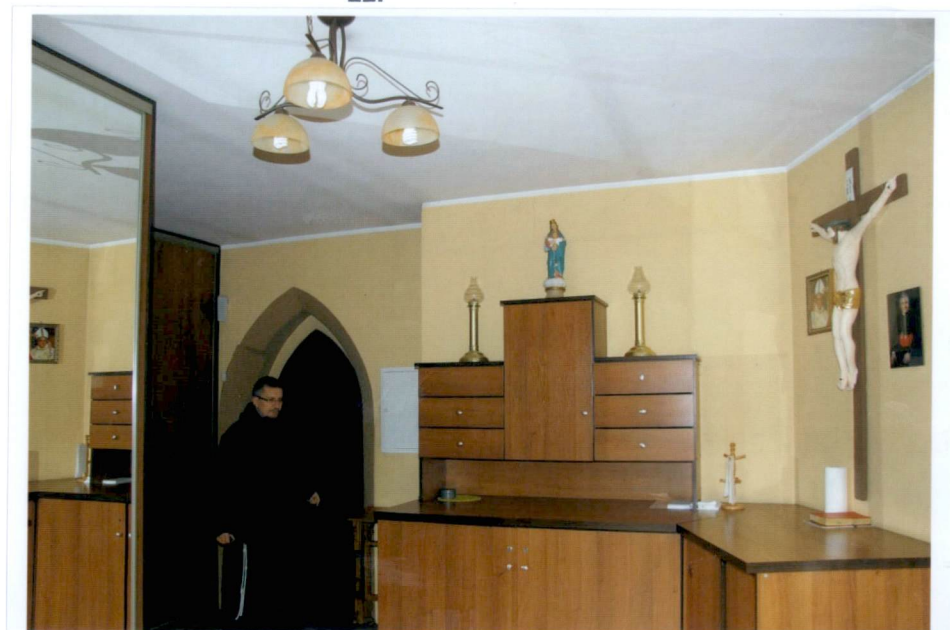
22. Wnętrze nowej zakrystii pd.
23. Drzwi między kruchtą główną i nawą.
24. Otwór drzwiowy między prezbiterium i zakrystią pn.
25. Wnętrze wieżyczki schodowej.

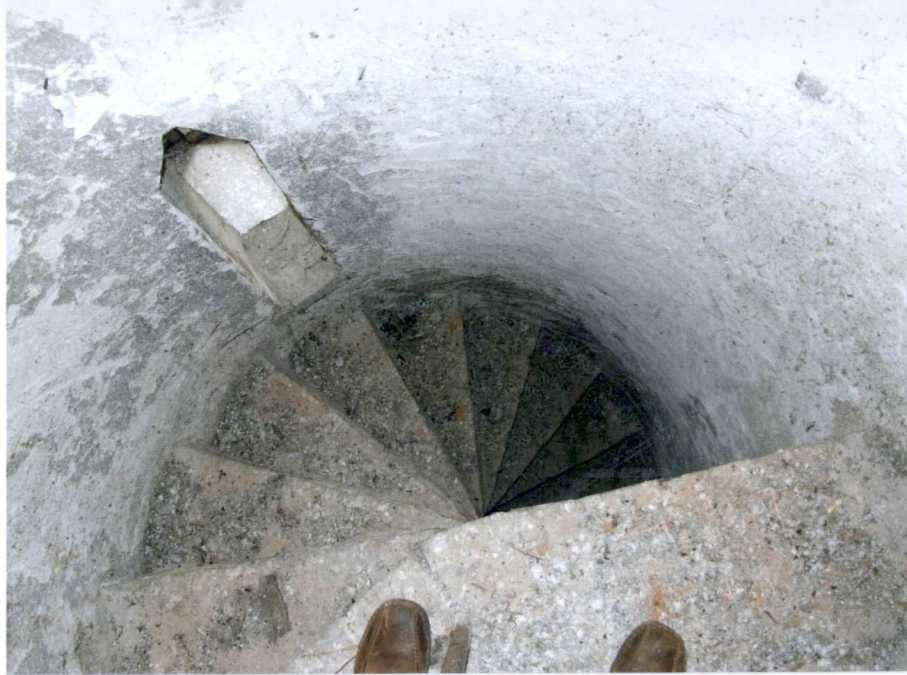
Schody wewnętrzne. Klatka schodowa zewnętrzna ze schodami prowadzącymi na emporę muzyczną, schody kamienne, z bloków granitowych, wachlarzowe, z metalową poręczą przy ścianie i podestem zabezpieczonym ażurową ozdobną balustradą metalową. W wieżyczkach schodowych schody ceglane kręte na słupie. [cd. wkładka nr 1]

26. Kręte schody wieżyczki.
27. Strych kościoła z więźbą.
28. Wnętrze hełmu wieżowego.
29. Projekt arch. nowej zakrystii (1931).
30. Projekt arch. nowej zakrystii (1931).

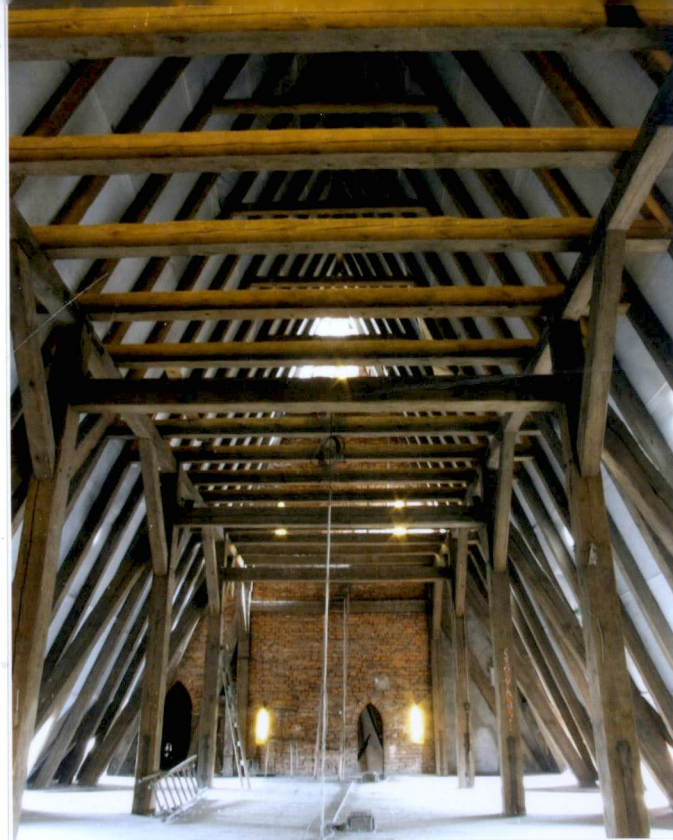
27.

Wieżba dachowa. Konstrukcja dachu drewniana, jętkowo-krokwiowa, z dwoma kondygnacjami jętek, z których dolne wsparte na podwójnej ścianie stolcowej, więzary usztywnione zastrzałami i rozporami.

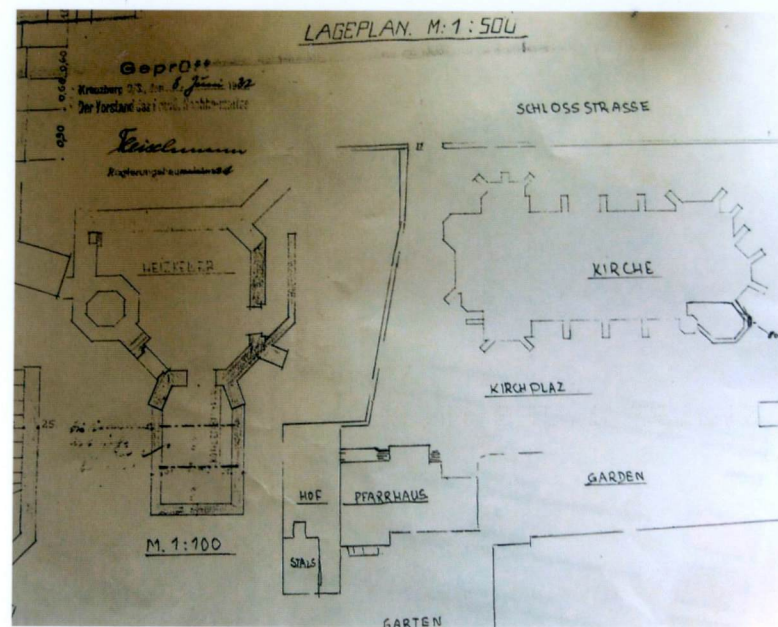
31. Projekt kotłowni (1932).
32. Fot. arch. z lat 30.XX w. (arch.par.)
33. Pocztówka arch. (kon. XIX w.) z widokiem kościoła [za: www.dolny-slask.org.pl]
