4414

PAŁAC

ŻYROWA

ZESPÓŁ PAŁACOWY

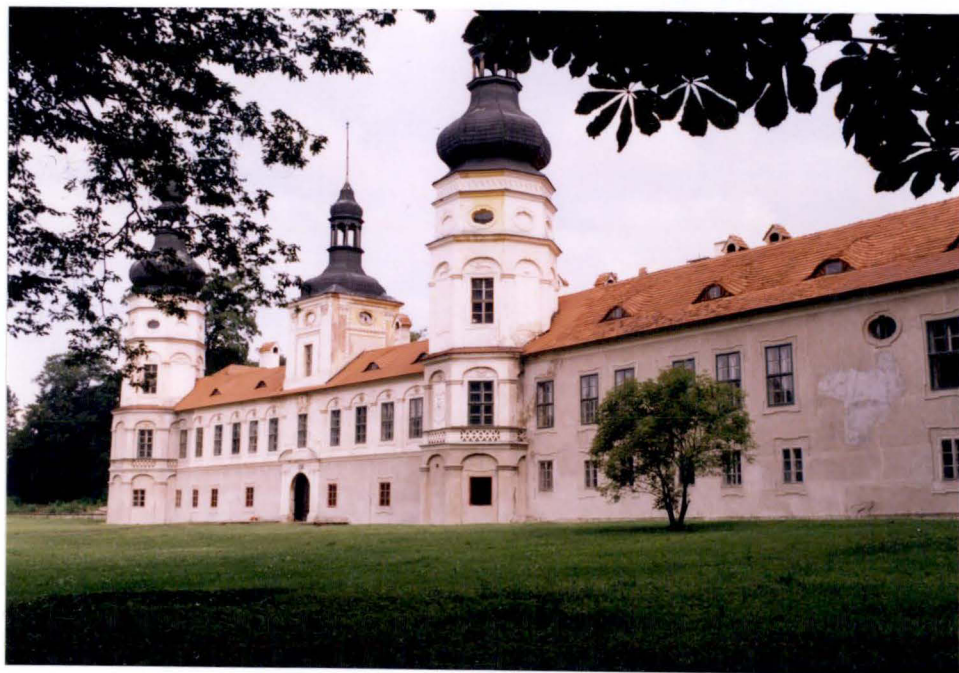
1

1. Miejscowość Ż Y R O W A	2. Obiekt (nazwa jak w karcie) PAŁAC	3. Zawartość wkładki (nazwa obiektu lub materiału uzupełniającego) podpisy
<ol style="list-style-type: none"> 1. Skrzydło frontowe – elewacja południowa 2. Część zachodnia elewacji frontowej 3. Wieża w narożniku pld.-zach. 4. Wieża bramna 5. Wieża w narożniku pld.-wsch. 6. Okrągła baszta w narożniku pld.-wsch. budynku oficyny 7. Elewacja południowa oficyny 8. Dziedziniec pałacowy i skrzydło frontowe 9. Elewacja północna skrzydła frontowego 10. Elewacja wschodnia skrzydła zachodniego 11. Elewacje dziedzińcowe skrzydła zachodniego i północnego 12. Skrzydło wschodnie – parawanowe 13. Wieża bramna 14. Hełm wieży w narożniku pld.-zach. 15. Dach nad skrzydłem zachodnim 16. Widok ogólny na dziedziniec pałacowy 17. Dziedziniec gospodarczy – widok na oficynę i skrzydło parawanowe 18. Wieże narożne i wieża bramna widok od ptn.-wsch. 19. Elewacje wschodnie skrzydła parawanowego i skrzydła północnego 20. Elewacja wschodnia skrzydła północnego 21. Elewacja wschodnia skrzydła północnego 22. Elewacja wschodnia skrzydła parawanowego 23. Dziedziniec gospodarczy – widok od ptn.-wsch. 24. Skrzydło północne – widok od pld.-wsch. 25. Skrzydło parawanowe - elewacja wschodnia 26. Skrzydło parawanowe - elewacja wschodnia 27. Oficyna – elewacja północna 28. Dziedziniec gospodarczy – narożnik pld.-wsch. 29. Dziedziniec gospodarczy – narożnik ptn.-wsch. 30. Dziedziniec gospodarczy – narożnik ptn.-zach. 31. Przewiązka łącząca skrzydło północne z kuchniami 32. Korytarz arkadowy w II kondygnacji przewiązki 		<ol style="list-style-type: none"> 33. Widok z tereny przykościelnego na wschodnią ścianę przewiązki 34. Wyjście z przewiązki na teren przykościelny 35. Budynek kuchni przylegający do przewiązki od ptn. 36. Widok ogólny na zespół od strony północnej 37. Skrzydło północne – widok od północy 38. Część wschodnia elewacji północnej skrzydła północnego 39. Część zachodnia skrzydła północnego 40. Widok ogólny od zachodu 41. Część wschodnia elewacji północnej skrzydła północnego 42. Elewacja północna skrzydła północnego – widok od zachodu 43. Elewacja zachodnia skrzydła zachodniego 44. Budynek stajni – widok od pld.-wsch. 45. Budynek stajni – elewacja wschodnia 46. Budynek stajni – elewacja zachodnia 47. Budynek kuchni przylegający od ptn.-wsch. do skrzydła północnego 48. Baseny wodne na zachód od skrzydła północnego 49. Brama wjazdowa na teren założenia pałacowo-parkowego 50. Budynek wozowni 51. Kartusz herbowy właścicieli w II kondygnacji wschodniej wieży 52. Kartusz herbowy w elewacji wschodniej skrzydła północnego 53. Portal wejścia głównego 54. Fragment dekoracji portalu 55. Okno w II kondygnacji skrzydła północnego 56. Okno w elewacji północnej skrzydła północnego 57. Kamienny portal w elewacji północnej budynku oficyny 58. Kamienny portal w elewacji południowej skrzydła północnego 59. Wnętrze w parterze skrzydła zachodniego 60. Pomieszczenia w parterze skrzydła zachodniego 61. Pomieszczenia w parterze skrzydła zachodniego 62. Pomieszczenia w parterze skrzydła zachodniego 63. Pomieszczenia w parterze skrzydła zachodniego 64. Pomieszczenia w parterze skrzydła zachodniego 65. Pomieszczenia w parterze skrzydła zachodniego

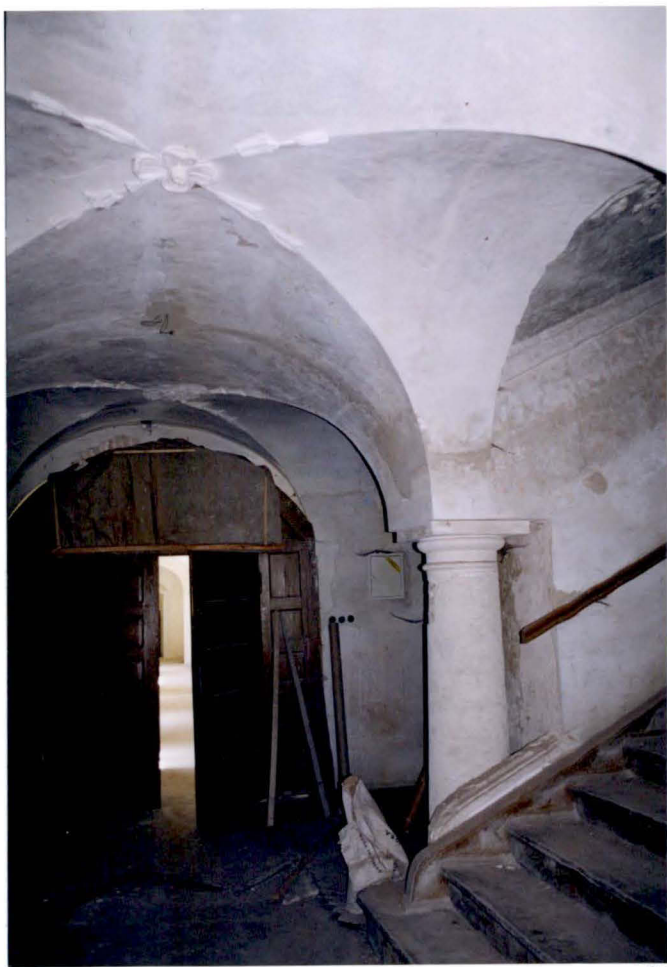
69

66. Klatka schodowa w części zachodniej skrzydła północnego
67. Korytarz przylegający do klatki schodowej
68. Sklepienie klatki schodowej
69. Dekoracja sklepień w korytarzu na parterze zachodniej części skrzydła północnego

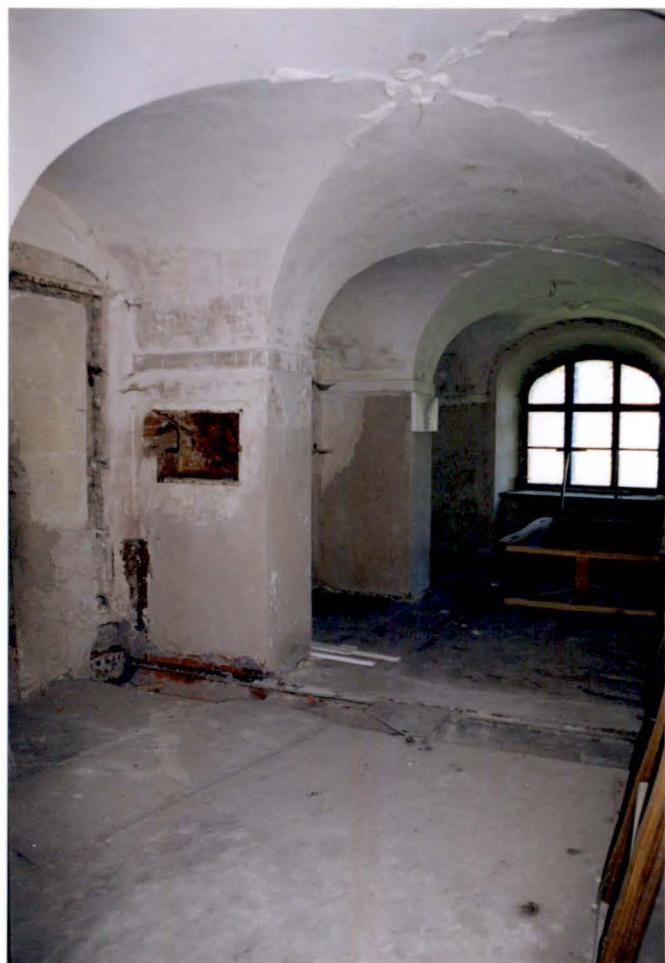
70

70. Dekoracja sklepień w korytarzu na parterze zachodniej części skrzydła północnego
71. Dekoracja sztukatorska sklepień
72. Sztukatorska dekoracja obramień drzwiowych

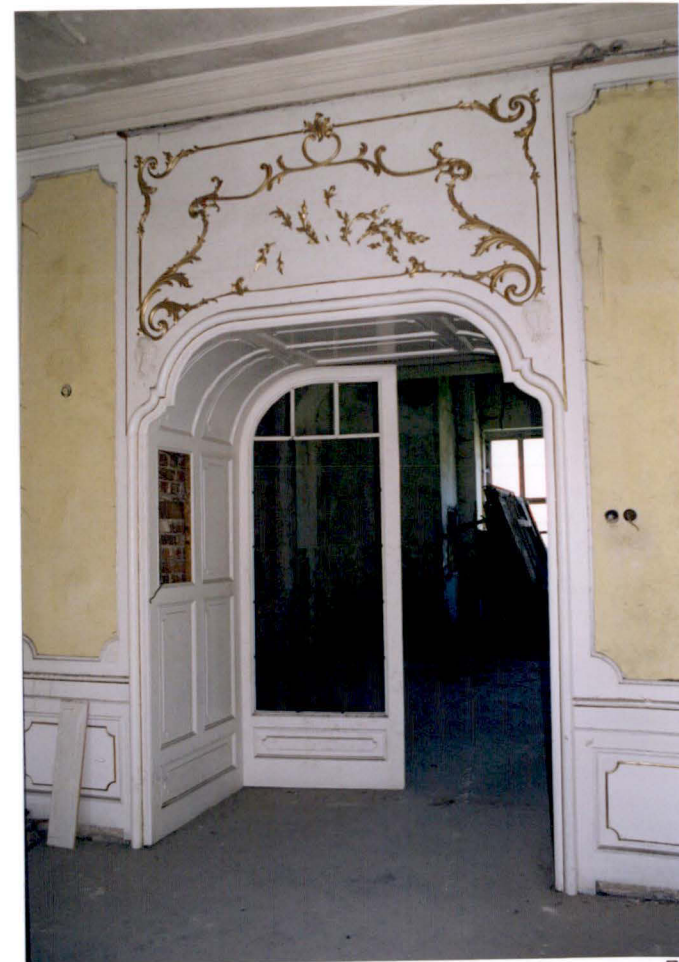
74

73. Sztukatorska dekoracja obramień drzwiowych
74. Boazerie z dekoracją snycerską
75. Dekoracja sal w skrzydle zachodnim
76. – 95 Dekoracja sal
- 96.-101 Stolarka drzwiowa

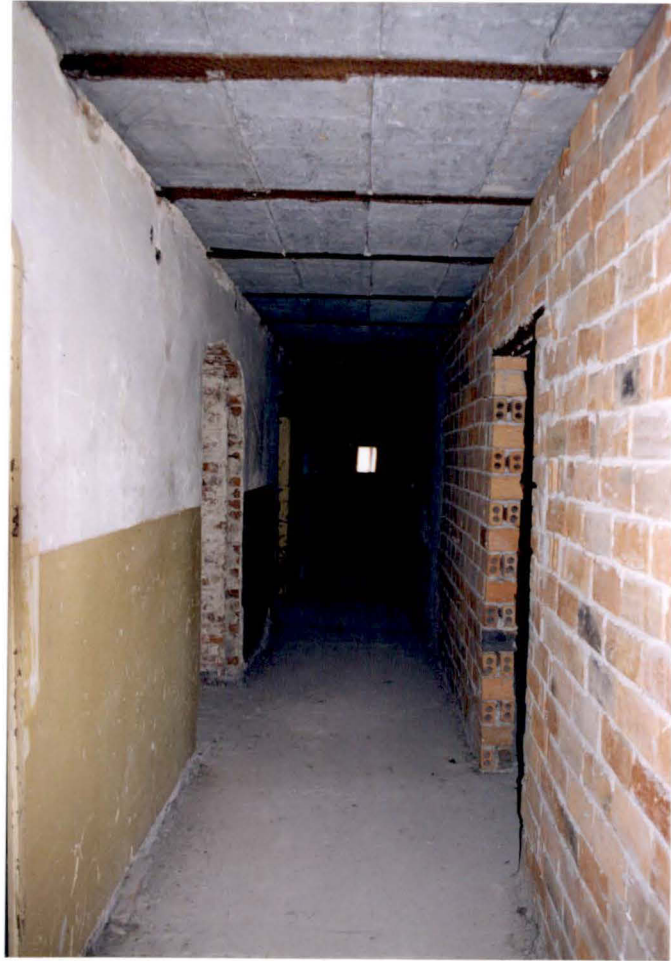
103

102. Korytarz w skrzydle północnym
103. Korytarz w skrzydle północnym
104. Zejście do piwnicy w skrzydle północnym
- 105 – 106. Sale skrzydle północnym
107. Piec w skrzydle frontowym

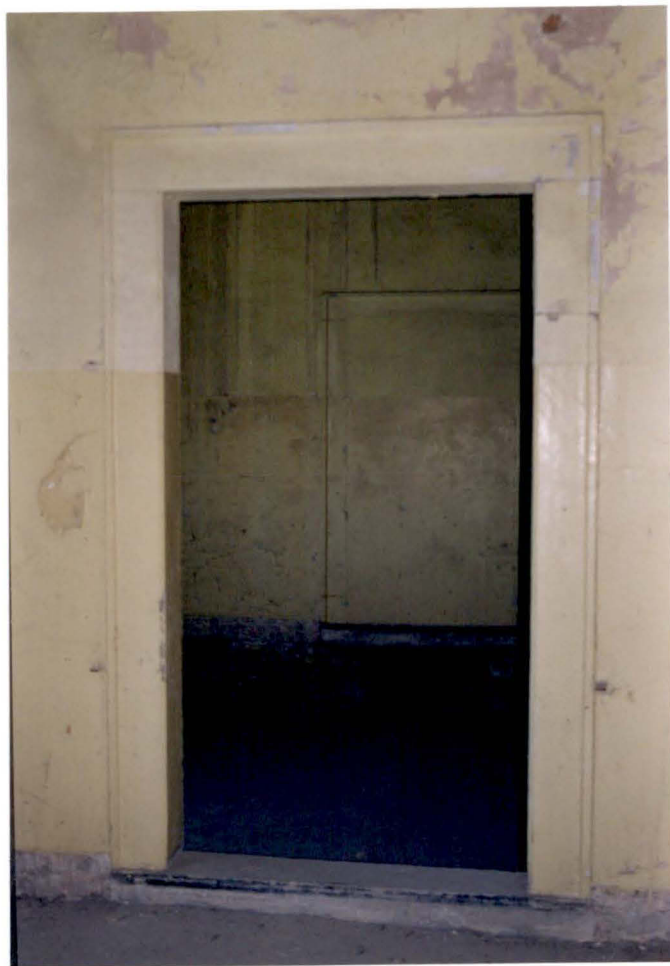
108

108. Obramienie drzwi w skrzydle północnym
109. Pomieszczenie piwniczne w skrzydle północnym
- 110 Schody do piwnicy w skrzydle północnym
111. Klatka schodowa w skrzydle północnym

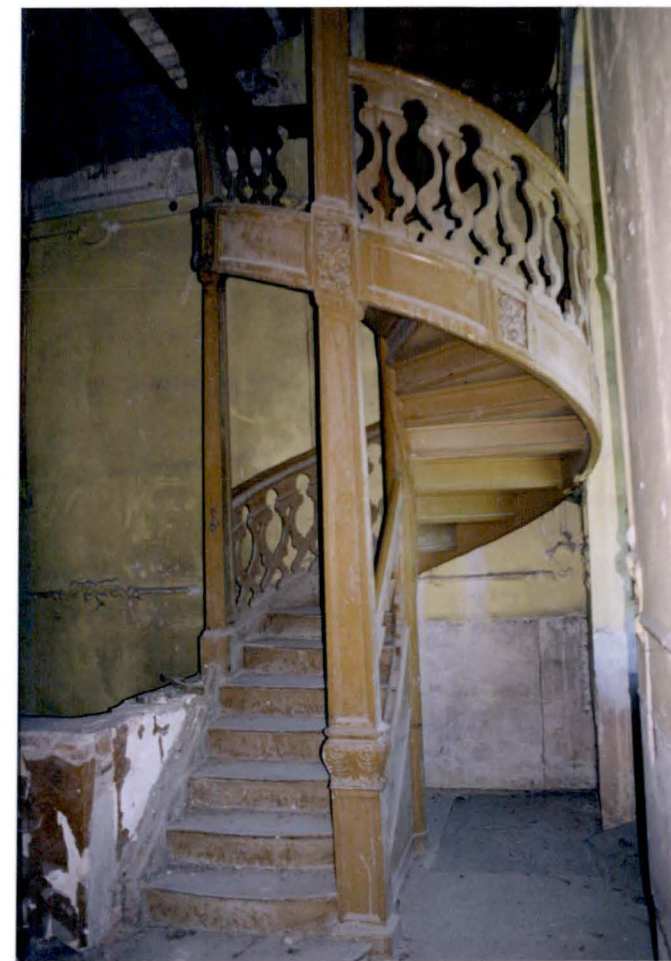
113

112. Schody kręcone w skrzydle frontowym
113. Schody kręcone w skrzydle północnym
114. Balustrada schodów kręconych w skrzydle północnym
115. Korytarz w skrzydle północnym

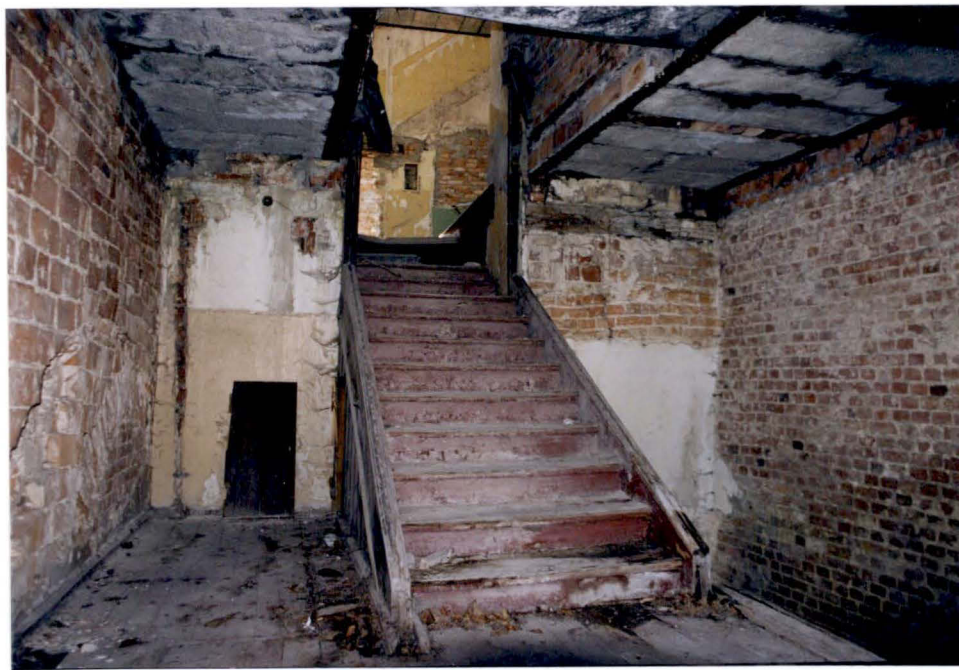
116

116. Klatka schodowa w skrzydle północnym
117. Piwnica w skrzydle północnym.
