OŚRODEK DOKUMENTACJI
ZABYTEKÓW w WARSZAWIE
KARTA EWIDENCYJNA ZABYTEKÓW
ARCHITEKTURY I BUDOWNICTWA

412/1 DWÓR W ZESPOLE DWORSKO-FOLWARCZNYM

JAKUBOWICE

46 - 125 Jakubowice nr 36

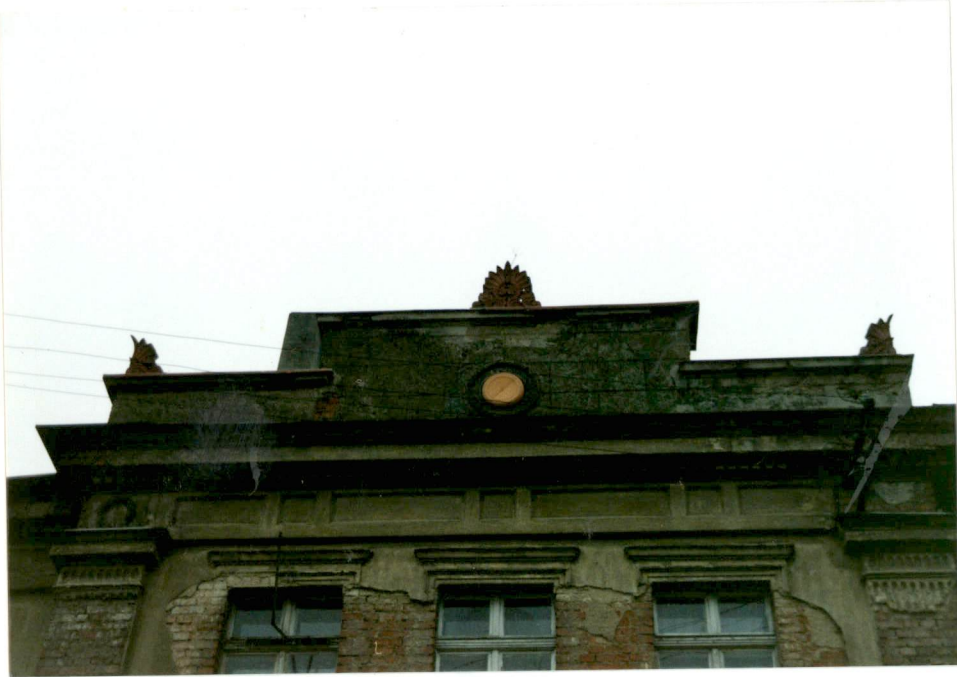
7

ELEWACJA FRONTOWA(ZACHODNIA): 3-kondygnacyjna; 4-osiowa w kondygnacji sutereny, 7-osiowa w dwóch górnych kondygnacjach z szerokim na 3-osie, lekko wysuniętym ryzalitem środkowym zwieńczonym trójstopniowym szczytem i poprzedzonym szerokimi schodami z niewielkim tarasem otoczonym średniowysoką, metalową-kutą balustradą. Wysoki cokół, poza ryzalitem boniowany w tynku z symetrycznie rozmieszczonymi kwadratowymi otworami okien tuż nad ziemią; naroża pogrubione o niewielki występ -lizenę stanowiącą podstawę dla pilastrów wyższych kondygnacji. Naroża wyższych kondygnacji ujęte wysokimi pilastrami niegdyś o kaneluowanych trzonach zwieńczonych wyładowanymi, warstwowymi gzymsami; obecnie trzony pilastrów w większości pozbawione otynkowania lub noszące ślady nowych tynków(pn.). Całość elewacji łącznie z ryzalitem wieńczy prosty fryz płycinowy, który, na osiach okien, artykuuuje pary lizenek, a nad pilastrami gipsowe wieńce laurowe. Nad fryzem mocno wyładowany, gierowany w obrębie ryzalitu gzyms wieńczący zdobiony od spodu ząbkowaniem w tynku.. Okna dolnej kondygnacji większe w formie pionowych prostokątów rozmieszczono symetrycznie po dwa po obu stronach 3-osioowego ryzalitu. Okna flankujące ryzalit opracowano jednakowo: ujęte w niezbyt szeroką tynkową, profilowaną listwowo opaskę, której podstawę stanowi wyładowany ceglany parapet, która w nadokniu przechodzi w nieco wypiętrzoną płaszczyznę, na której, w równych odstępach, umieszczono trzy rozetki gipsowe. Nad oknami odcinkowe naczółki gzymsowe, osłonięte blaszanymi obdasznicami, na których stoją pośrodku i w narożach małe akroteriony - liść akantu wykonane z terakoty. W podokniu głęboka płycina utworzona z otynkowanej cegły pośrodku zdobiona grubym i dużym kołem z otynkowanej cegły.. Na soi środkowej ryzalitu wejście główne oflankowane dwoma oknami wysokimi i nieco węższymi od okien na elewacji. Całość tej kompozycji ujęta 4 wąskimi pilastrami o gładkich trzonach dźwigającymi belkowanie wypracowane w tynku zdobione w architravie listwami z tynku, a w pasie fryzu 4 rozetkami na osiach pilastrów, wyładowany gzyms wieńczący zdobiony dwoma z pierwotnie czterech akroterionów rozmieszczonych nad pilastrami. Okna wyższych kondygnacji w obrębie elewacji i ryzalitu mniejsze pionowe prostokąty ujęte w wąskie, tynkowe, profilowane opaski obecnie istniejące w szczątkowej formie; nad oknami w ryzalicie dodatkowo umieszczone, wypracowane w tynku, gzymsy odcinkowe-naczółkowe. Trójstopniowy szczyt wieńczący ryzalit otynkowany, boniowany ozdobiony 3 akroterionami: duży w formie palmy pośrodku, na osi, boczne- w narożach też w formie palmet i wolut. W centrum najwyższego, środkowego stopnia szczytu okrągły otwór obecnie zatkany wiadrem plastikowym.

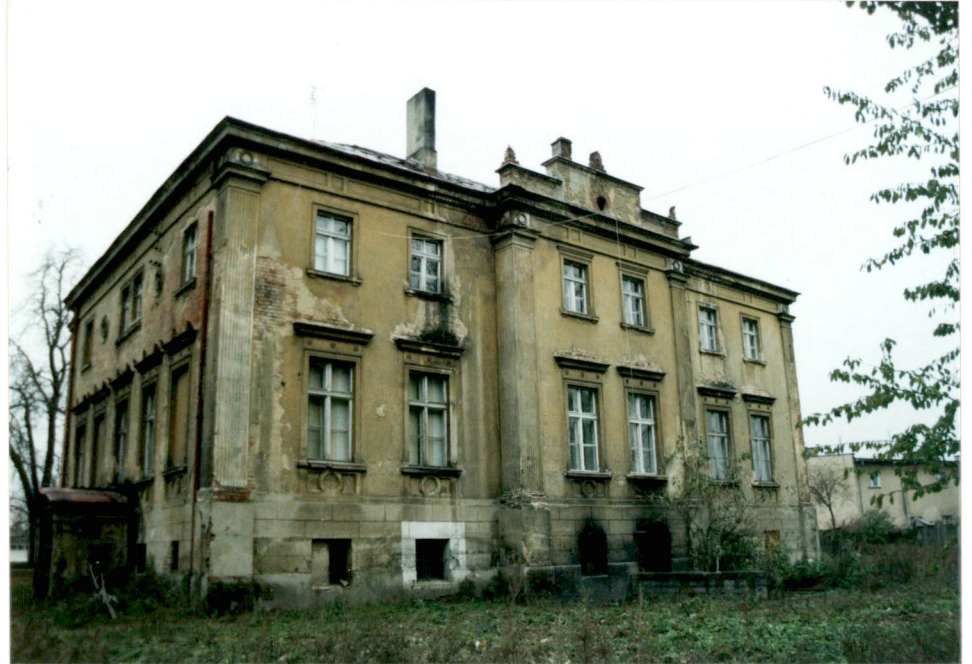
8

ELEWACJA TYLNA(WSCHODNIA): 3-kondygnacyjna; 6-osiowa, symetryczna z 2-osiowym szerokim ryzalitem pośrodku, lekko wystającym poza lico gł. ściany i zwieńczonego trójstopniowym szczytem boniowanym w tynku z centralnie umieszczonym okrągłym otworem i akroterionami na stopniach. Do ryzalitu w przyziemiu, przy pn. osi, przylega średniej wysokości(ok. 1,2) mur kamienny osłaniający pochyłe zejście do drzwi sutereny-kotłowni. Cokół fundamentu, gładko otynkowany i zaznaczony niewielkim uskokiem; powyżej cokół sutereny ciągnący się w obrębie ryzalitu również, otynkowany i boniowany w tynku; naroża cokołu i ryzalitu pogrubione lizenami stanowiącymi podstawę dla wysokich pilastrów. Górne kondygnacje opracowane jak elewacja frontowa za wyjątkiem ryzalitu, którego dekoracja okien nawiązuje do dekoracji elewacji, a nie ryzalitu frontowego.

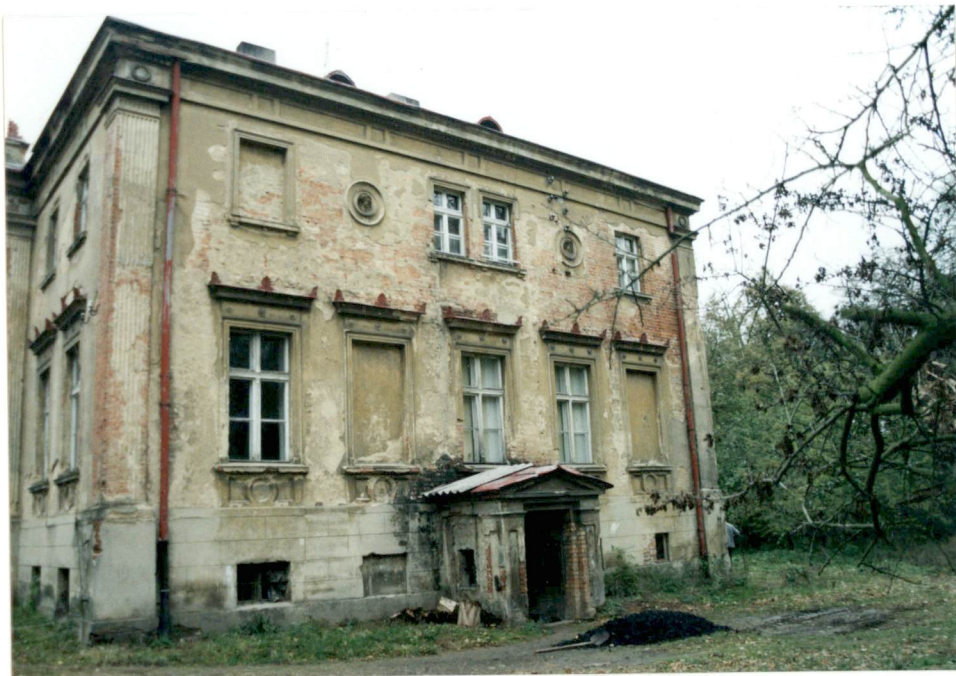
9

ELEWACJA BOCZNE(POLUDNIOWA): 3-kondygnacyjna; 5-osiowa w kondygnacji sutereny z 3-osiowym parterowym wykuszem na osi środkowej, 4-bocznym nakrytym 2-spadowym daszkiem, o symetrycznym rozmieszczeniu otworów i wykusza; 5-osiowa w kondygnacji parteru o niesymetrycznym rozmieszczeniu otworów okien i blend; 4-osiowa w 2-kondygnacji o symetrycznym rozmieszczeniu okien i blend. Niski cokół fundamentu gładko otynkowany i zaznaczony niewielkim występem; cokół sutereny boniowany w tynku z oknami w formie poziomych prostokątów umieszczonych tuż nad cokołem fundamentu w równych odstępach. Naroża pogrubione o szerokie lizeny stanowiące podstawę pilastrów górnych. Prostokątny, wykusz z szerokim prostokątnym otworem drzwiowym na osi środkowej od frontu(pd.) ujęty dwoma masywnymi narożnymi pilastrami, uformowanymi od strony światła otworu uskokoowo, o trzonach zdobionych pojedynczą, wydłużoną płyciną wypracowaną w tynku. Pilastry dźwigają prostą belkę, wyciętą uskokoowo nad otworem; na belce spoczywa trójkątny szczyt wnękowy. Boczne ściany wykusza ujęte po bokach pilastrami opracowanymi jak frontowe; w utworzonych przez pilastry wnękach, umieszczono niewielkie pionowe okienka tuż nad cokołem fundamentu, pośrodku. Górne kondygnacje elewacji opracowane podobnie pod względem detalu jak

ELEWACJA BOCZNA(PD),CD: elewacji frontowej. Wysokie pilastry o kanelurowanych trzonach ujmują naroża budynku, zwieńczone są wyładowanymi gzymsami naczółkowymi; całość elewacji wieńczy szeroki fryz płycinowy artykułowany na osiach okien i blend parami lizenek ceglanych i otynkowanych, a nad pilastrami wieńce laurowe z gipsu. Całość wieńczy wyładowany gzyms zdobiony od spodu fryzem ząbkowym. Okna i blendy dolnej kondygnacji są większe w formie pionowych prostokątów ujęte w tynkowe obramienia zwieńczone naczółkami odcinkowymi zdobionymi trzema akroterionami z terakoty; płyciny w nadokni zdobione gipsowymi rozetkami, głębokie płyciny podokienne uformowane z cegły otynkowanej ozdobione dużymi kołami też uformowanymi z cegły otynkowanej. Układ okien i blend jest niesymetryczny: idąc od zach okno, blenda, dwa okna, blenda. Na górnej kondygnacji mniejsze okna i blenda(zach) ujęte w skromniejsze tynkowe opaski z nieco wyładowanymi,cegalnymi parapetami podpartymi prostymi kroksztynkami rozmieszczono symetrycznie: w centrum, przy osi środkowej, para zbliżonych do siebie okien oflankowana na skrajnych osiach blendą od zach i oknem od wsch, a na bliższych, wewnętrznych osiach okrągłymi medalionami, gdzie w podwójnym okręgu obwiedzionym tynkowym,profilowanym wałkiem umieszczono główki kobiece; głowy ozdobione wieńcami kwiatów. W połaci dachowej półokrągłe wole oka: dwa w dolnym rzędzie, jedno, pośrodku w górnym. Gzyms wieńczący przebiega tuż przy narożnych pilastrach rynny biegnące w załomie muru przy pilastrach.

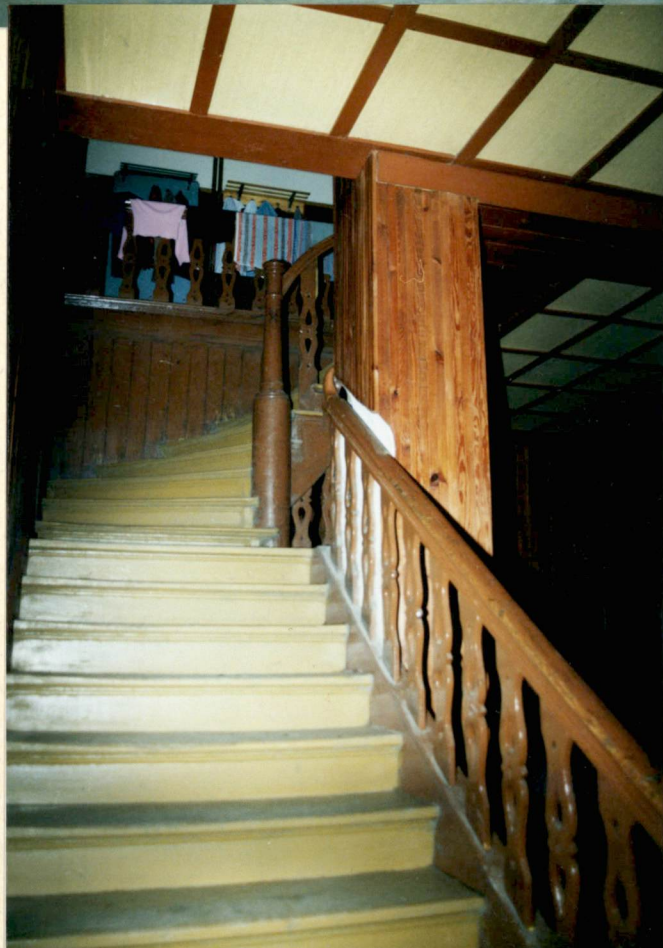
15

Schody: **1. zewnętrzne:** **a. główne frontowe** - na ceglany cokole z nieotynkowanej cegły, 1-biegowe z kamiennymi stopniami wachlarzowo rozszerzonymi u dołu z górnym podestem wyłożonym kamiennymi płytami na szerokość środkowego ryzalitu, otoczonym metalową kutą balustradą szczeblinową; schody oflankowane ceglana szeroką balustradą schodkową. **b. boczne do suterenu** - 1-biegowe, 4 stopnie kamienne oblane lastriko, bez poręczy; **2. Wewnętrzne, a. główne na piętro-** drewniane, 2-biegowe łamane z podestem pośrodku i zakrętem dolnym w drugim biegu, z drewnianą balustradą o balaskach deskowych profilowanych i ażurowo rzeźbionych w typie trałek 2-lalkowych z profilowaną w ćwierć wałek poręczą; poręczek zewnętrzny zdobiony dekoracją ramowo-płycinową. **b. na strych** - drewniane, 1-biegowe ze środkowym zakrętem, z drewnianą balustradą o trałkach toczonych cienkich mocowaną na toczonych słupkach. **c. do piwnicy** - 1-biegowe, szerokie, kamienne z drewnianą poręczą mocowaną w ścianie.

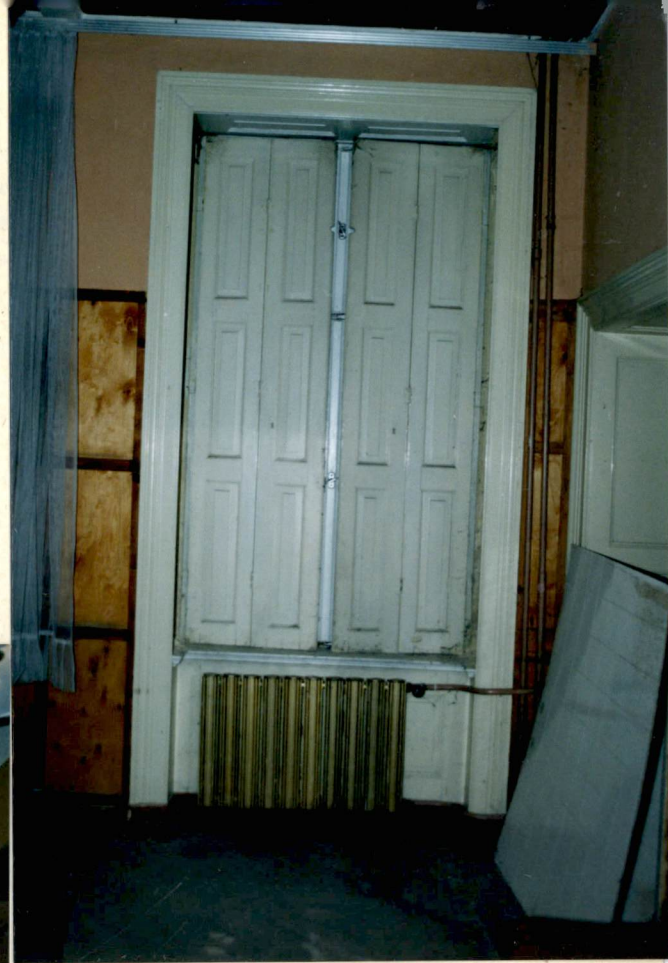
17

Okna: osadzone w otworach o zróżnicowanej wysokości i formie prostych zewnętrznych i łukowo sklepionych wewnątrz (za wyjątkiem okien na parterze) nadprożach: **a.** w suterenie poziome prostokąty(pn.,pd.) i kwadraty(wsch. i zach); **b.** na parterze wysokie pionowe prostokąty z ozdobnym obramieniem; **c.** na piętrze średnie pionowe prostokąty w skromnych obramieniach; **d. półokrągłe** wole oka w połaciach dachowych i **okrągłe** otwory w schodkowych szczytach. Stolarka drewniana typu: **1. krosnowego** (piwnica) -1-dzielne półokrągłe uchylne w poziomie szklone bez szczeblin(wole oka); 2-dzielne, pojedyncze, o skrzydłach szklonych w 2 szczeblinach pojedynczych od zewnątrz zabezpieczone metalową kratownicą z prętów; w części okien brak oszklenia, niektóre w połowie(wsch) lub całkowicie(pd) zamurowane. **2. Skrzynkowe:** **a. stara stolarka-okna na parterze** - 2-poziomowe, 2-dzielne w nad i podślemieniu z górnym słupkiem; ślemie profilowane listwowo; górny słupek i listwa przymykowa w formie klasycystycznego pilastra o kanelurowanym trzonie; dolne skrzydła szklone na kit w 2 szczeblinach pojedynczych; od wewnątrz wnęka ujęta w drewnianą opaskę a węgry opierzone dekoracją ramowo-płycinową; okno od wewnątrz zasłaniane 2-skrzydłową okiennicą; skrzydła okiennicy dwuczęściowe łączone zawiasami czopowymi ozdobione dekoracją ramowo 6-płycinową, płyciny w formie wąskich pionowych prostokątów o wewnętrznych krawędziach profilowanych w diament i wąskich wypiętrzonych „lustrach”. **b. nowa stolarka- okna na piętrze** - 2-poziomowa, 2-dzielna w nad i podślemieniu, ślemie profilowane listwowo; skrzydła dolne szklone na kit w 2 szczeblinach pojedynczych.
