KARTA EWIDENCYJNA ZABYTKU NIERUCHOMEGO WPISANEGO DO REJESTRU ZABYTKÓW

462/2
BASZTA „WILK”
Z PRZYLEGŁYM FRAGMENTEM MURU OBRONNEGO

**Mały Rynek 5
45-020 Opole**

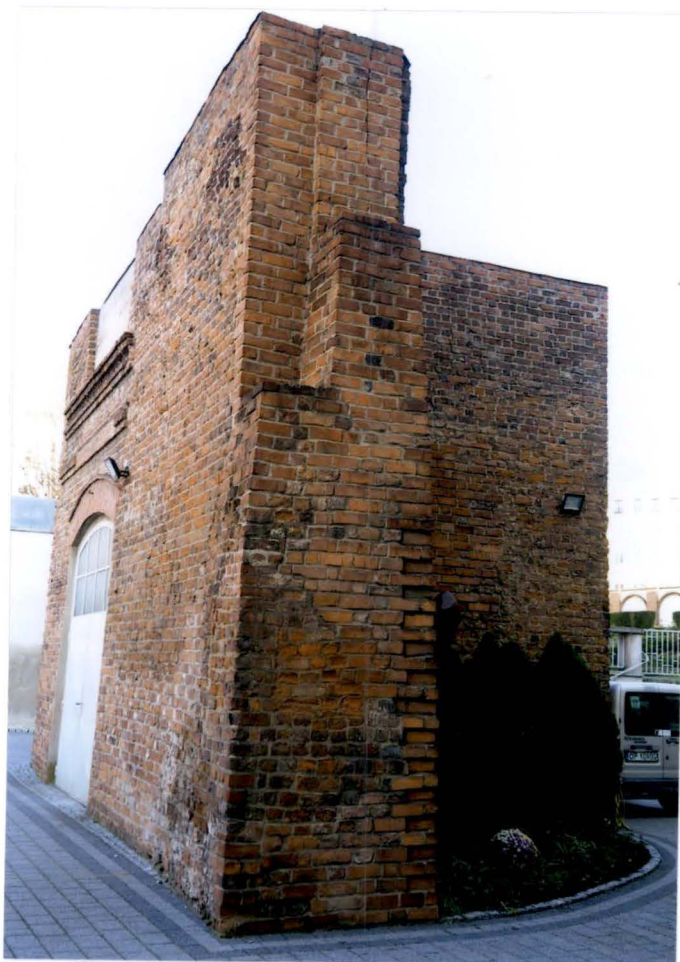
Baszta Wilk z odcinkiem muru, widok w kierunku NE

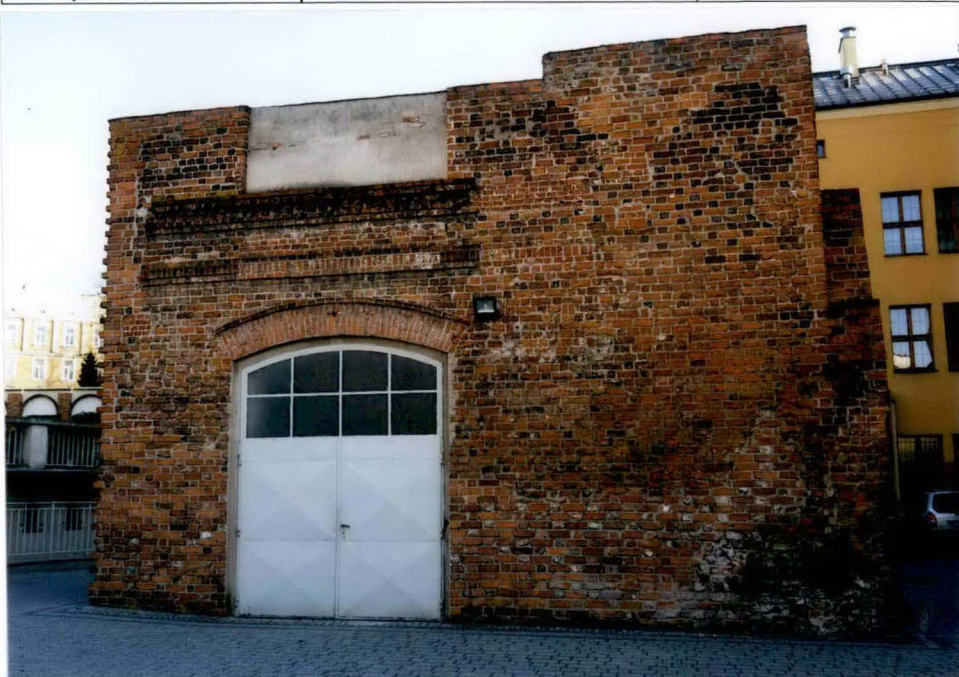
Fot. 1

b. elewacje zachodnia, od strony miasta: pośrodku umieszczony jest duży otwór bramny zamknięty łukiem odcinkowym, z ceglany nadprożem. Ponad nim znajdują się ceglany gzyms i fryz, wyżej otynkowana wnęka w kształcie leżącego prostokąta, której górna krawędź stanowi też krawędź muru. Powierzchnia lica jest nieregularna, z licznymi przemurowaniami, miejsce łączenia baszty z odcinkiem muru obronnego czytelne w minimalnym stopniu, południowa, boczna: lewą część tworzy przekrój muru obronnego, z fragmentami strzemi i prostokątnymi uskokami w górnej części. Bok baszty bez otworów, górna krawędź muru prosta. W narożniku pomiędzy murem a basztą urządzony niewielki, trójkątny klomb z rzeźbą, wschodnia, tylna: powierzchnia muru obronnego gładka, z widocznym uskokiem przy południowej krawędzi. Ściana baszty z dwoma niewielkimi otworami okiennymi w kształcie wąskich stojących prostokątów, umieszczonych pośrodku każdej kondygnacji, północna, boczna: bez podziałów i otworów, od strony zachodniej grubość istniejącego dawniej muru obronnego zasygnalizowana dwoma rzędami strzemi.

| 1. Elewacja baszty, widok od strony Małego Rynku | 9. Lico ściany, północna elewacja |

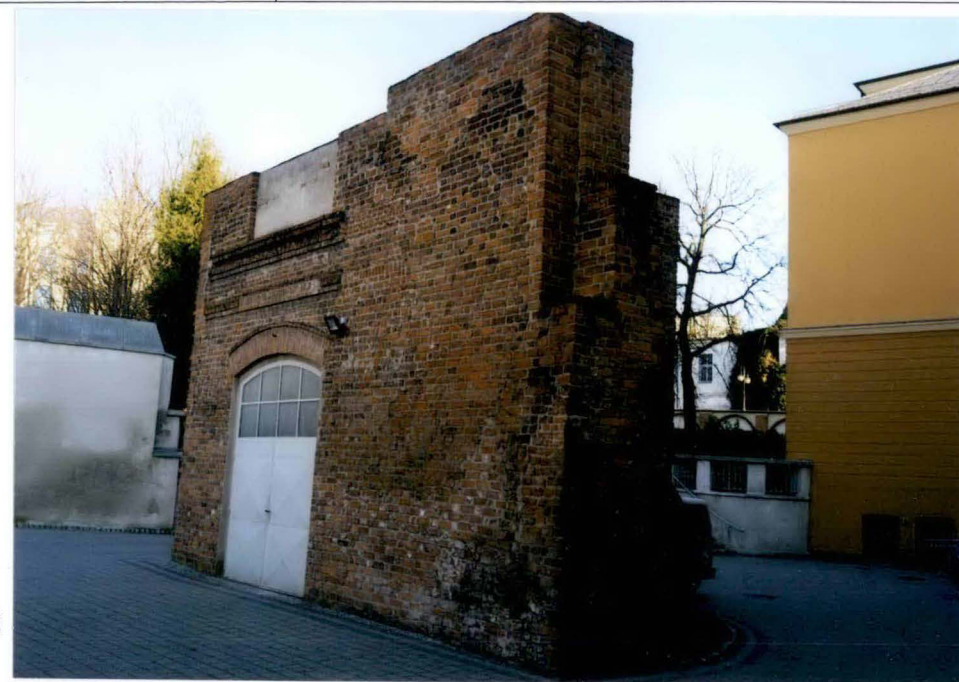
Fot. 2

| 2. Widok baszty z przylegającym odcinkiem muru, w kierunku NE | 10. Północny narożnik, przemurowania w miejscu wyburzonego filaru |

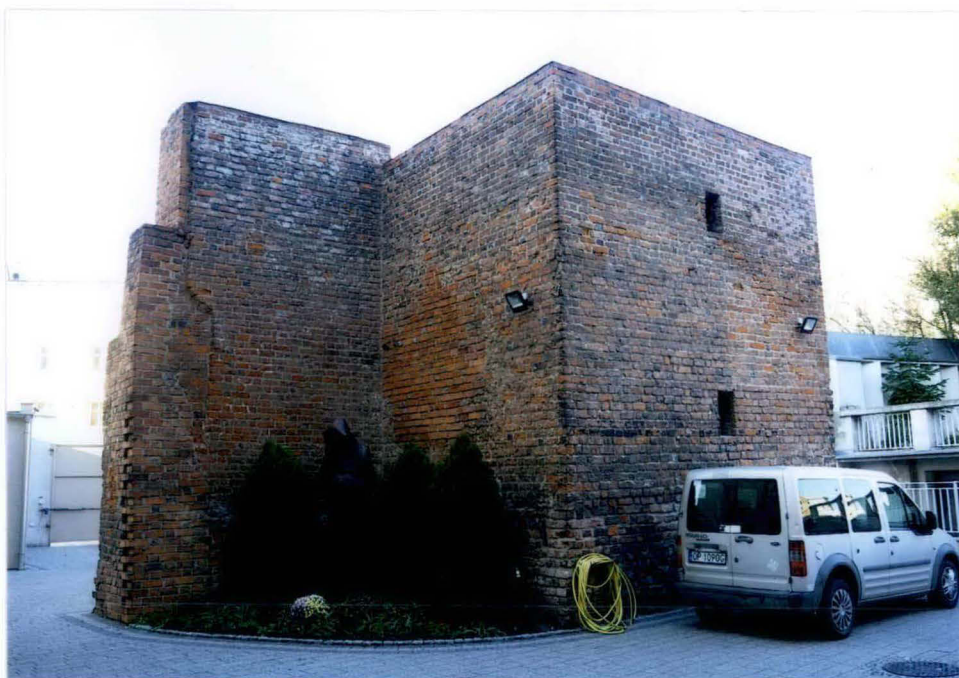
Fot.3

| 3. Tylne części baszty z przylegającym murem, widok w kierunku NW | 11. Ceglany fryz nad otworem wjazdowym, zachodnia elewacja |

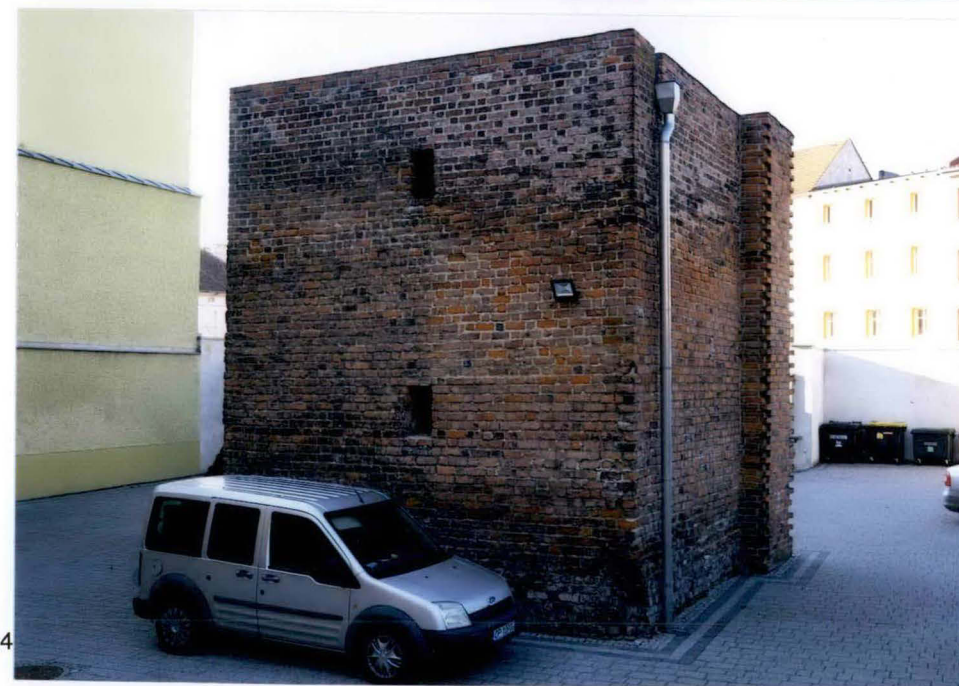
Fot.4

| 4. Baszta, widok w kierunku zachodnim | 12. Górna część odcinka muru, widok od strony zachodniej |
