KARTA CMENTARZA

11582

A 1. Miejscowość B U K O W A	6. Nazwa cmentarza [ew. nazwa dawna] Cmentarz wojenny Nr 218 Bukowa Kriegerfriedhof Nr. 218 Bukowa	B 13. Najstarszy istniejący nagrobek [data] 1915	15. Groby o znaczeniu historycznym lub osób szczególnie zasłużonych Na cmentarzu pochowano 165 żołnierzy; w tym 142 znanych

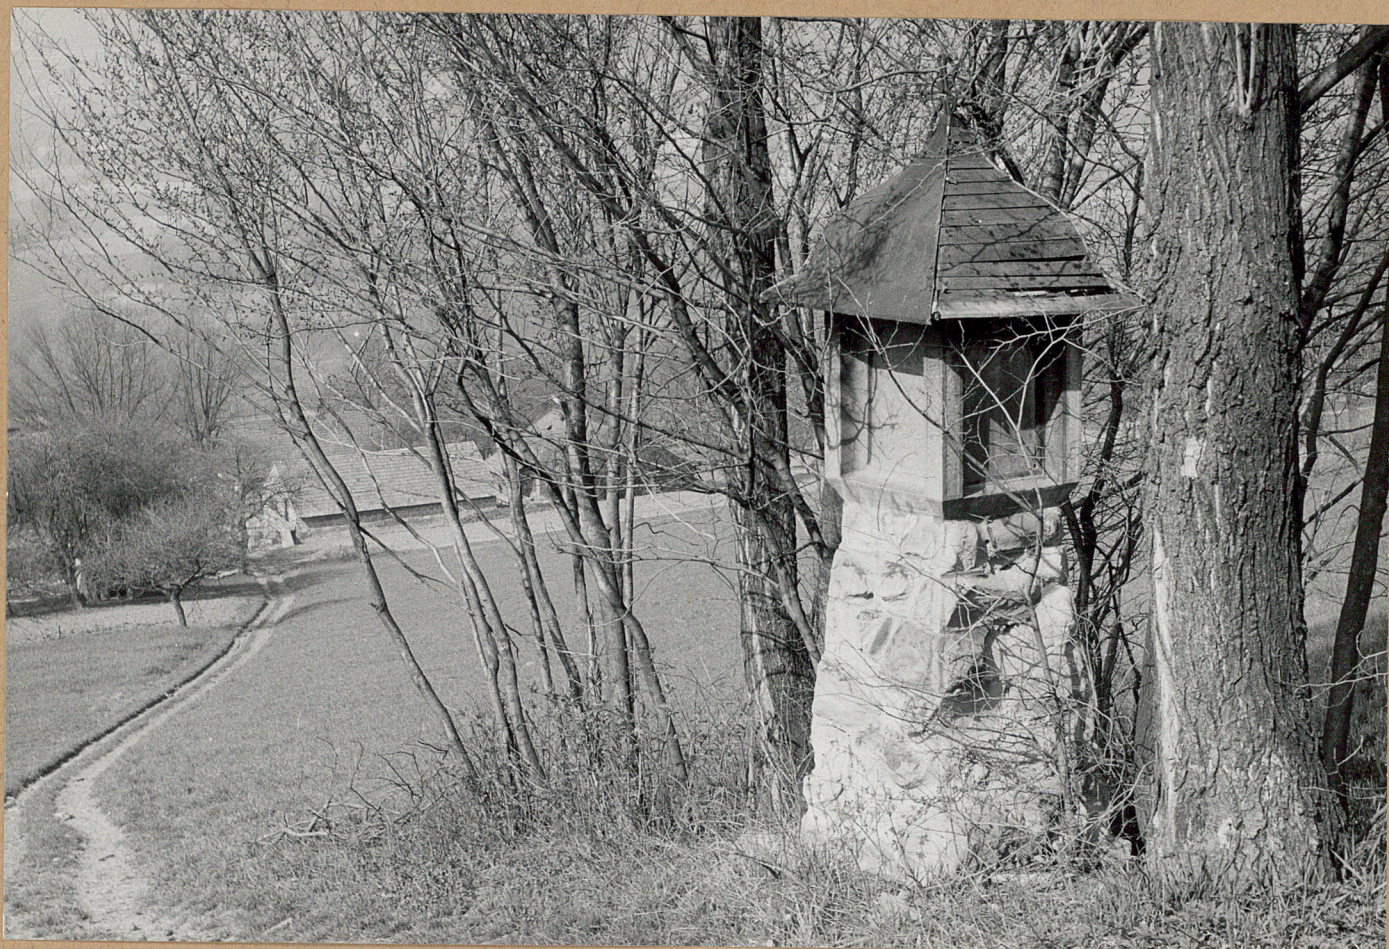
①

1. Cmentarna kapliczka przydrożna. Widok od str. wschodniej w kierunku doliny Wisłoki skąd od szosy Jasło - Pilzno wiedzie dojście na cmentarz. Nie zachowały się polichromie na desce /jedynie resztki jednej/.
2. Fragment wnętrza cmentarza.
3. Ściana szczytowa i rząd nagrobków z krzyżami kutymi.
4. Fragment wnętrza. Widoczne zniszczenia.
5. Widok wzdłuż osi podłużnej. W głębi ściana szczytowa.
6. Jeden z nagrobków. Krzyż kuty wykamany, tablica emaliowana - usunięta. Obok strącony betonowy element ściany szczytowej.
7. Ściana szczytowa od strony cmentarza. W prostokątnym wgłębieniu była wmontowana tablica inskrypcyjna.
8. Tylne strony ściany szczytowej.
9. Jedyne zachowane słupki furty zespolony ze słupem ogrodzenia.
10. Schodki betonowe. Umieszczone w wielu miejscach ułatwiały dojście do grup mogił położonych na różnych wysokościach.
11. Betonowy element pochodzący ze ściany szczytowej.

27. Wnioski w zakresie prac:
 - porządkowych dot. usunięcia zbędnej roślinności, uporządkowania terenu, mogił i otoczenia
 - remontowych dot. ściany pomnikowej, ogrodzenia i systemu alejek
 - konserwatorskich dot. elementów metalowych, kamienia-rskich oraz należącej do cmentarza kapliczki przy dojściu na c. od szosy Brzostek - Jasło.
