1. Obiekt

M/2  
DOM MIESZKALNY - PLEBANIA RZYM.-KAT.

B I R C Z A

ul. Wojska Polskiego

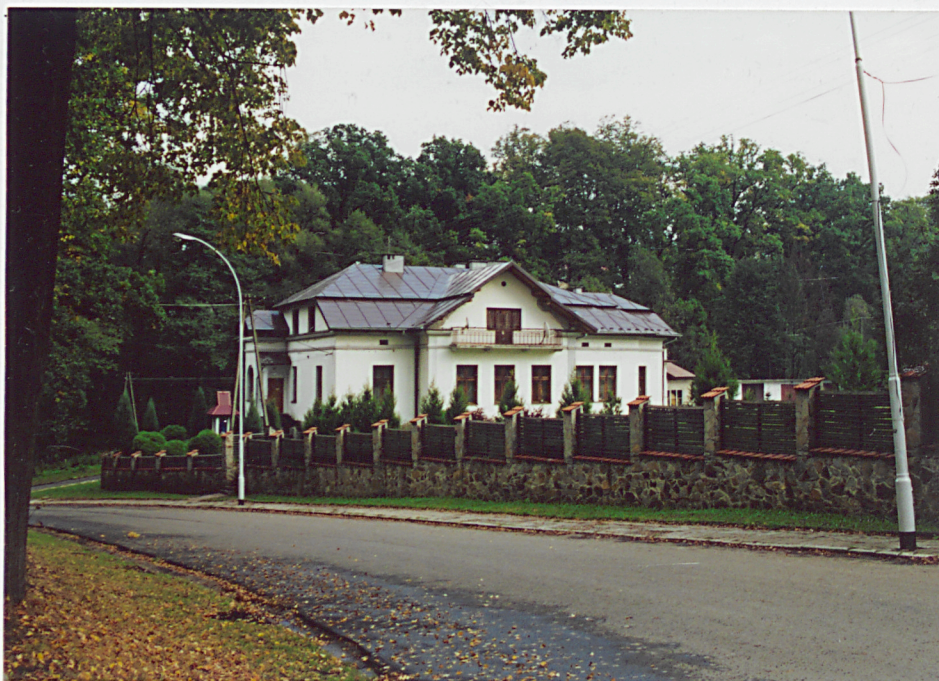
Widok ogólny plebanii od zachodu

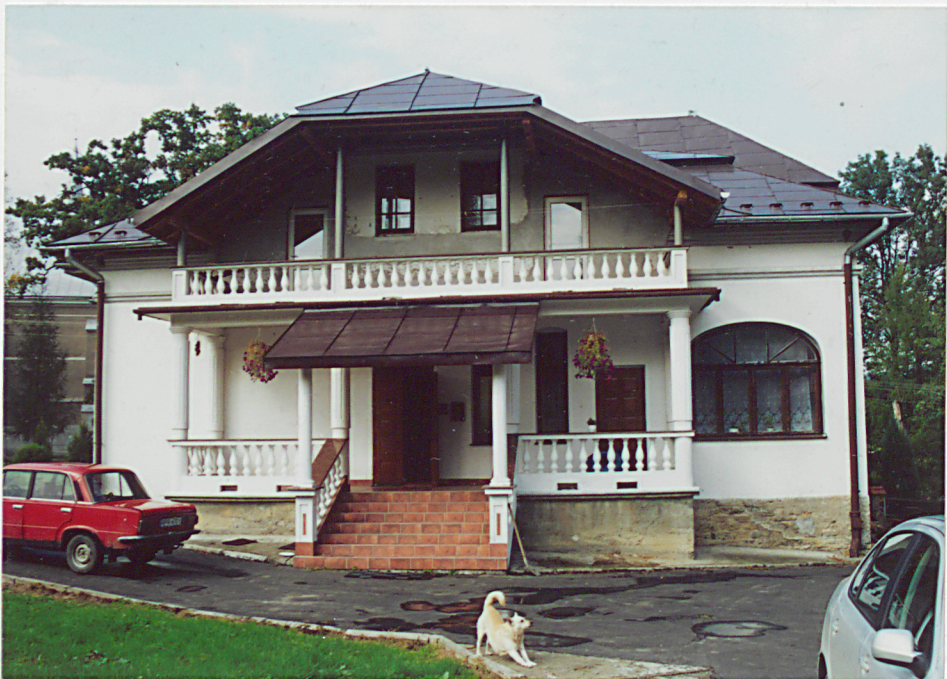
ELEWACJE - Frontowa /południowa/ dwukondygnacyjna pięcioosiowa, tynkowana, na kamiennej podmurówce, z symetrycznie c. d. opisu na wkładce

usytuowanym tarasem, do którego prowadzą osiowo schody. Taras okolony balustradą z tralkami, w jego narożach kolumny o pseudotoskańskich kapitelach podtrzymujące zadaszony balkonpoddasza, na który prowadzą dwa wejścia. W osi tarasu wejście główne do budynku, obok dwa wąskie okienka i drzwi prowadzące na zaplecze kuchenne. W prawej osi duże okno zamknięte łukiem odcinkowym o wielopolowym podziale. Elewację wieńczy gzyms koronujący. Zachodnia - parterowa, siedmioosiowa asymetryczna z niewielkim trzyosiowym ryzalitem, podkreślonym narożnymi lizenami, z trójkątnym szczytem, w którego osi osadzone przeszklone drzwi wyprowadzające na balkon z metalową ozdobną balustradą. Elewację ograniczają kamien-ny cokół i gzyms wieńczący. Północna - dwukondygnacyjna na wysokim kamiennym cokole, asymetryczna, trzyosiowa z gankiem w osi lewej, do którego prowadzą jednobiegowe schody z tralkową balustradą. Nad spocznikiem parapetowy daszek wsparty na kolumnie. Powyżej gzymsu wieńczącego ściana kolankowa, w której dwa prostokątne trójdzielne okna. Wschodnia - dwukondygnacyjna tynkowana, na kamiennym cokole, ośmioosiowa asymetryczna z trójosiowym ryzalitem zwieńczonym trapezowatym szczytem z centralnie umieszczonym oknem poddasza. Trzy prawe osie tworzą łukowato zamknięte okna przedzielone półkolumnami o bazach przedłużonych do poziomu terenu.

Widok ogólny elewacji frontowej - południowej

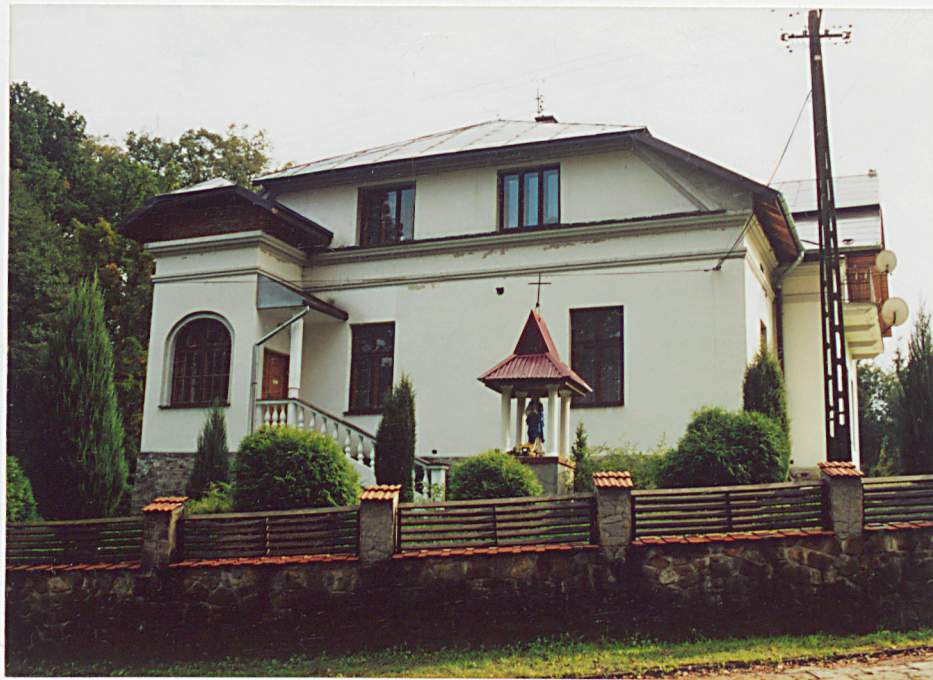
Widok ogólny elewacji północnej

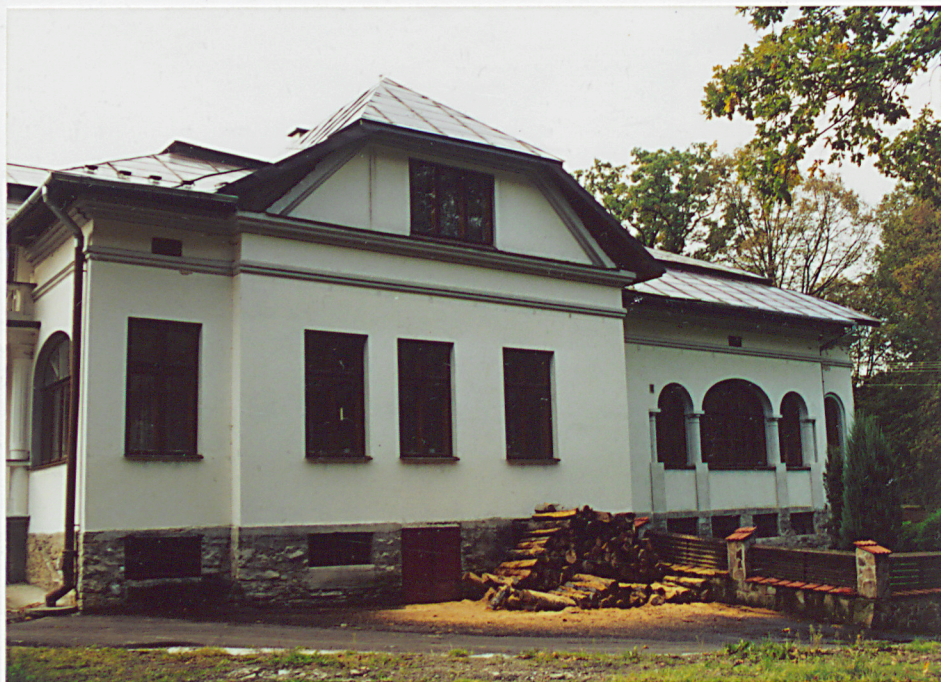
Widok ogólny elewacji wschodniej

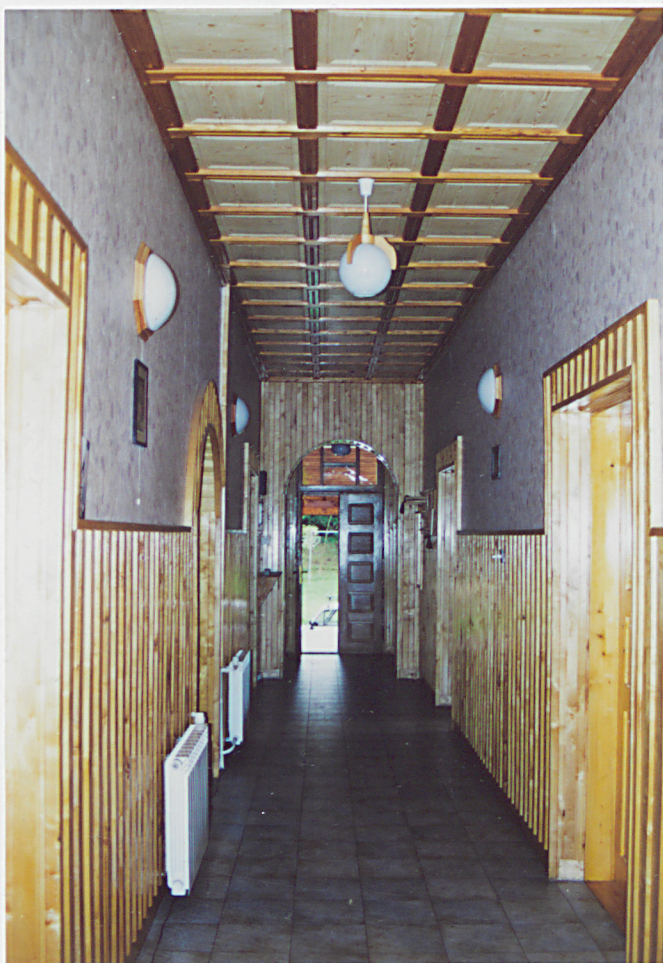
RZUT - nieregularny, o uskokowo przebiegających ścianach podłużnych, dwudzielny z wewnętrznym załamaniem korytarzem łączącym dwa wejścia wyprowadzające na taras i ganek.

Widok korytarza w stronę wejścia głównego

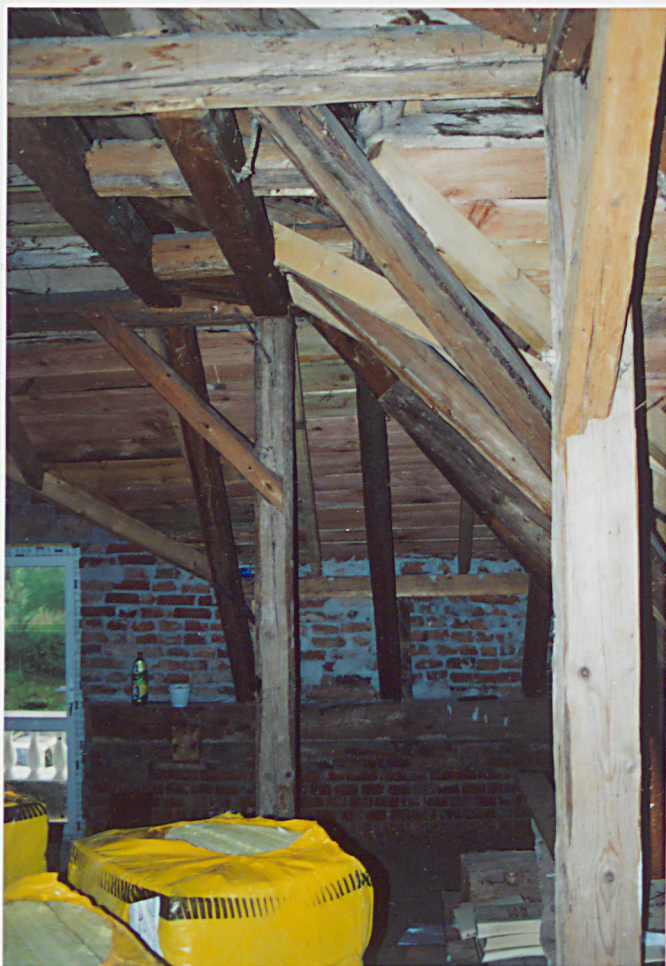
MATERIAŁ - Zbudowana z cegły maszynowej wiązanej zaprawą wapienną. Cokół kamienny różnej wysokości wynikającej ze spadku terenu. Stropy nad piwnicą betonowy, nad parterem drewniany. Więźba dachowa drewniana konstrukcji płatwiowokleszczowej. Dach kryty blachą miedzianą. Podłogi - w piwnicy wylewka betonowa, w pomieszczeniach mieszkalnych współczesny parkiet, w gospodarczych płytki ceramiczne. Schody zewnętrzne główne betonowe jednobiegowe wyłożone płytkami, z betonową tralkową balustradą; boczne - jednobiegowe betonowe oparte jednym bokiem o ścianę budynku z tralkową balustradą. Wewnętrzne drewniane zabiegowe, oparte o ścianę. Okna - stolarka współczesna, ościeżnicowa dwu i trójdzielna dwupozioma. W ganku i werandzie otwory o łuku półkolistym i spłaszczonym o wielopolowych podziałach i łukowatych, pionowych i skośnych szczeplinach w partii nadślemienia. Drzwi współczesne pełne, płycinowe jedno i dwuskrzydłowe. Do piwnicy metalowe, dwuskrzydłowe.

Fragment więźby dachowej

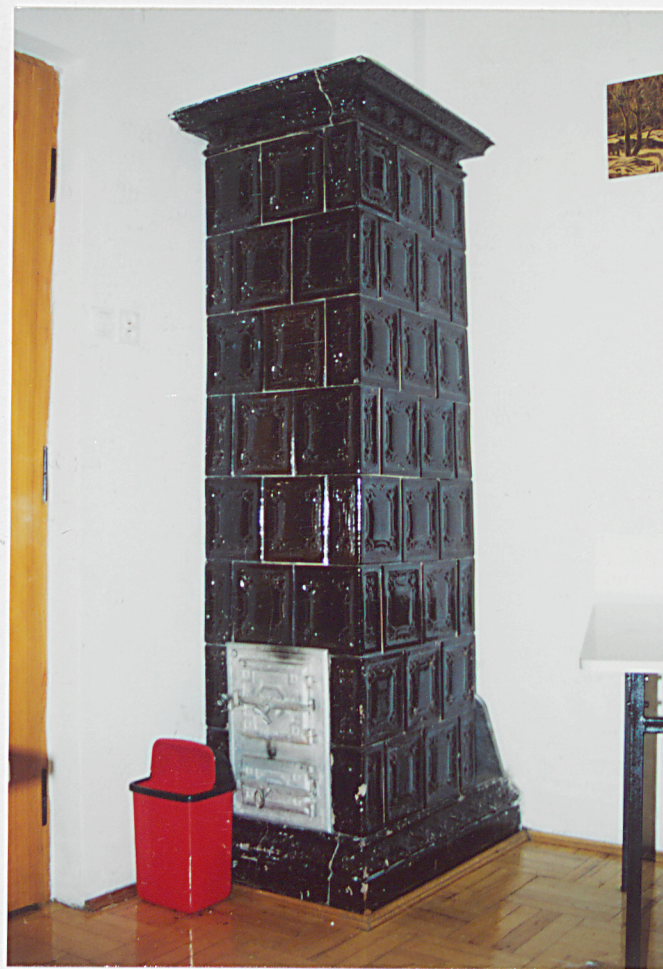
WYPOSAŻENIE - poza jednym piecem kaflowym, postawionym w 1929 r. nie zachowały się inne elementy wyposażenia.

Piec kaflowy w poczekalni Kancelarii  
Parafialnej
