1. Obiekt

DAWNA CERKIEW GRECKOKATOLICKA P.W. ŚW. MICHAŁA ARCHANIOLA

1843 r.

BRZEŻAWA

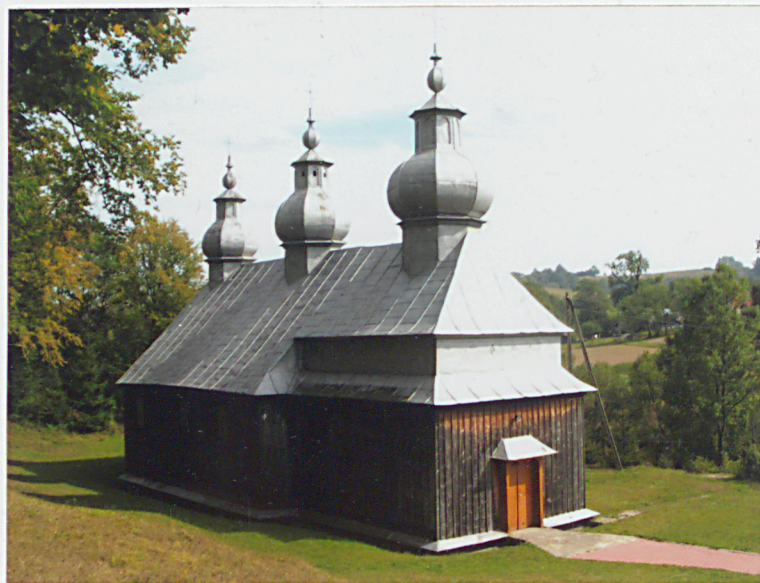
11. Zdjęcia rzut przekrój sytuacja orientacja

Cerkiew położona jest w centrum wsi, na skłonie łagodnie opadającego wzniesienia w bezpośrednim sąsiedztwie głównej drogi wiejskiej. Orientowana.

Bryła – Cerkiew trójdzielna o zwartej bryle, nakryta dachem siodłowym o wspólnej kalenicy, z trzema ośmiobocznymi wieżycami zwieńczonymi baniastymi hełmami ze ślepymi latarniami.

Elewacje – ściany prezbiterium, korpusu nawowego i prezbiterium tej samej wysokości, zwieńczone gzymsem. Elewacje bez podziałów architektonicznych szalowane deskami, w przyziemiu osłonięte fartuchem.

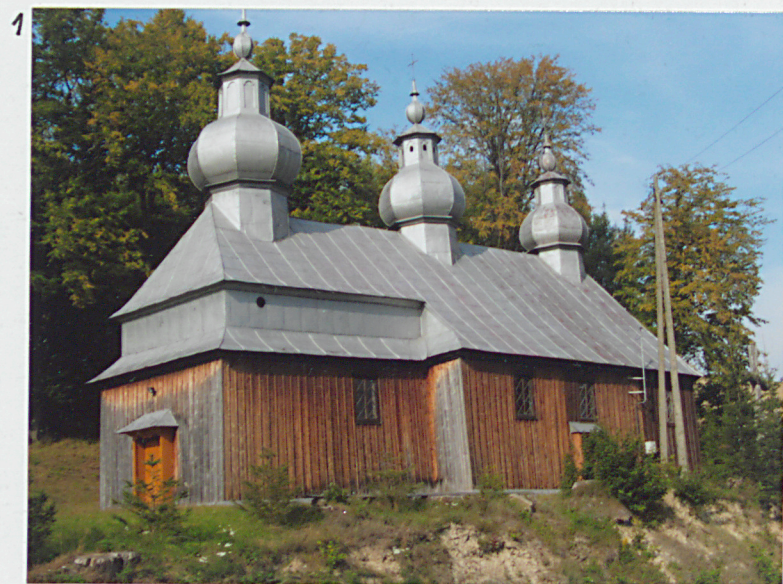
1. Miejscowość	2. Obiekt (nazwa jak w karcie)	3. Zawartość wkładki (nazwa obiektu lub materiału uzupełniającego)
BRZEŻAWA	CERKIEW GRECKOKATOLICKA	Plan orientacyjny i 7 zdjęć: 1. Widok ogólny od płd.-zach., 2. Widok babinca., 3. Widok ogólny od płd.-wsch., 4. Widok prezbiterium.,

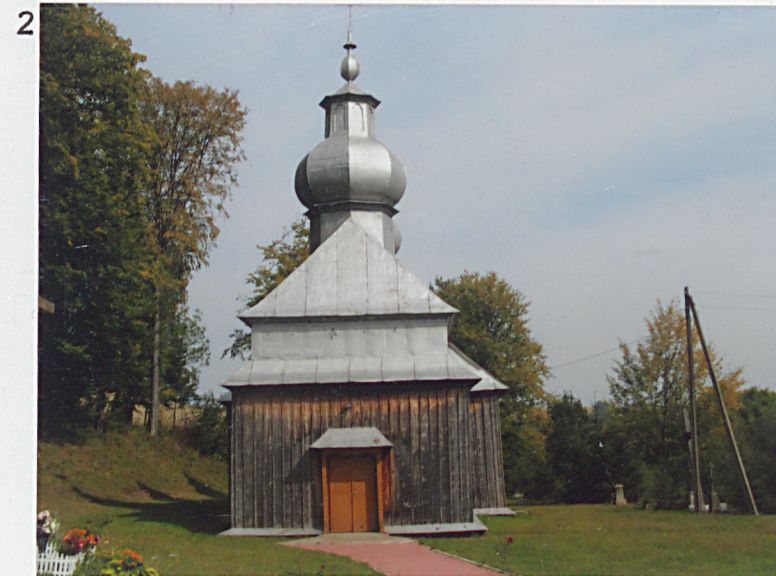
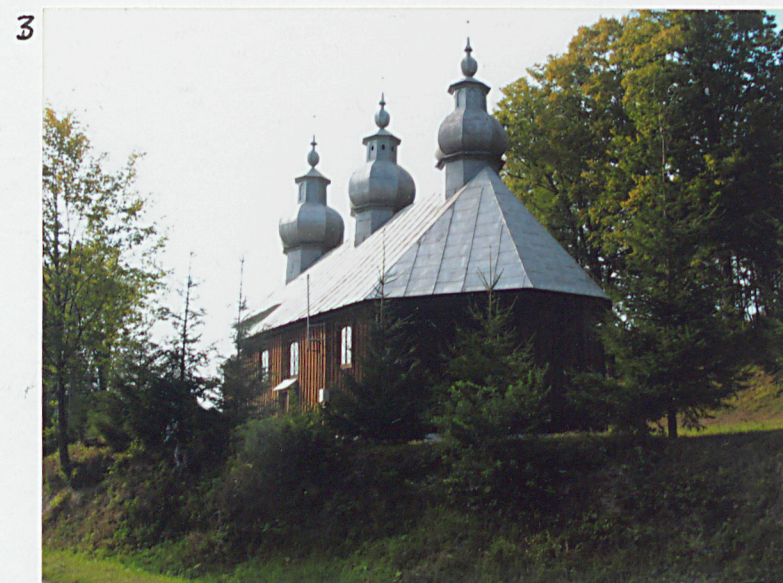
5. Widok ogólny od płn.-zach., 6. Portal babinca., 7. Widok ogólny wnętrza nawy w kierunku ściany ikonostasowej.

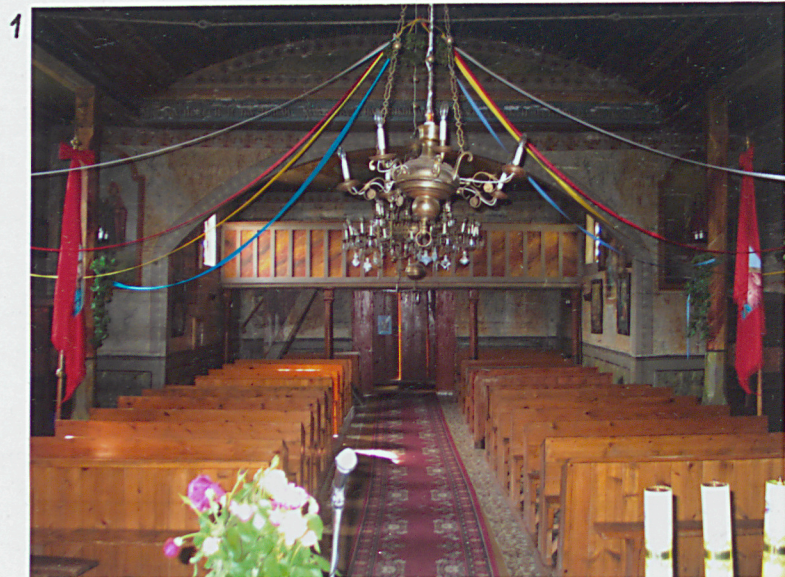
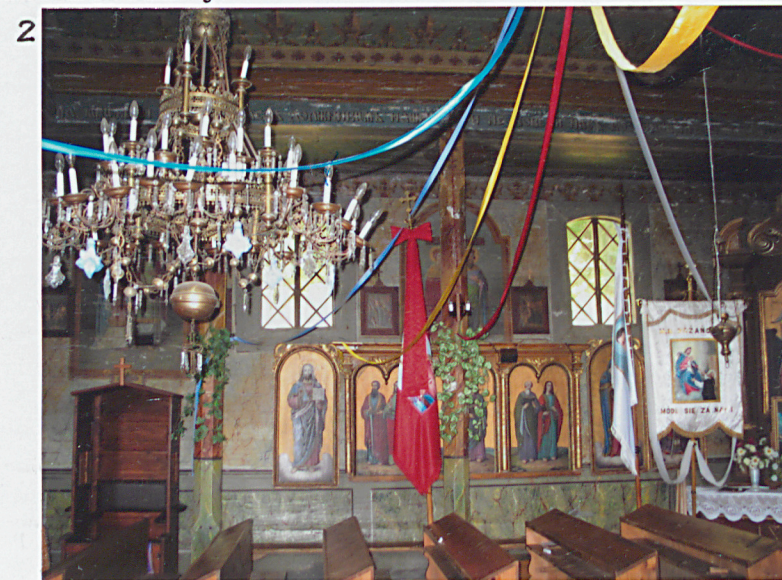
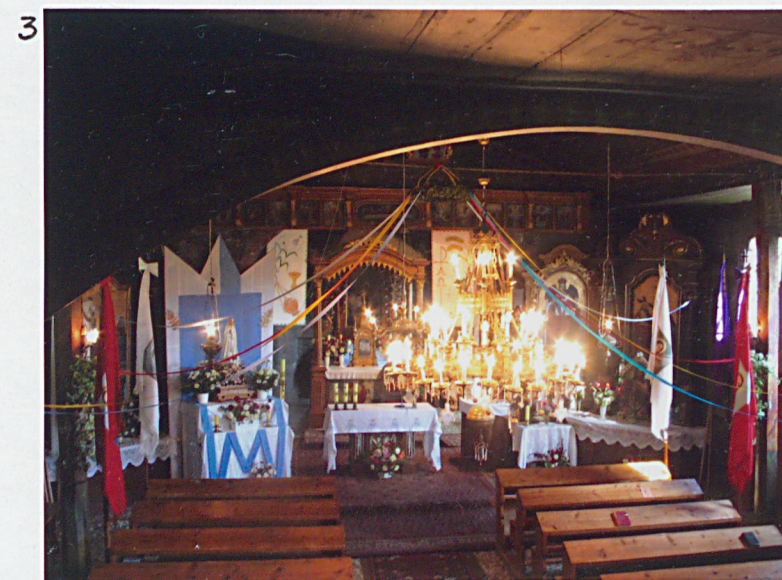
1. Miejscowość	2. Obiekt (nazwa jak w karcie)	3. Zawartość wkładki (nazwa obiektu lub materiału uzupełniającego)
BRZEŻAWA	CERKIEW GRECKOKATOLICKA	7 zdjęć: 1. Widok ogólny nawy w kierunku na babiniec., 2. Płn.-zach. ściana nawy z widokiem na zdemontowane elementy ikonostasu.,

3. Widok ogólny nawy z chóru śpiewaczego., 4. Strop nawy., 5. Fragment chóru śpiewaczego., 6. Kapitel słupa podtrzymującego chóru śpiewaczego., 7. Wnętrze drzwi nawy.
