1. Obiekt zabytkowy

KOŚCIÓŁ FILIALNY - DAWNA CERKIEW grecko-katolicka
p. w. św. MICHAŁA ARCHANIOTA

BRZEŻANY

Kościół Filialny (dawnej cerkiew gr.-kat.)

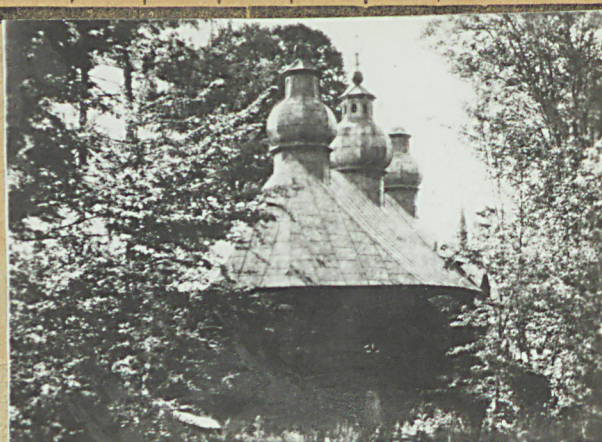
Orientowana, drewniana, konstrukcji rybnej.
Prostokątna, zamknięta od wsch. trójbocznie.
Kształt prezbiterium wydzielone dwoma łukami
ciężkimi po bokach, mieszczący nieregularny i
kolatorowy. Korpus trójnawowy z nawami bocznymi
wyodrębnionymi łukami słupowymi. Dł. zach. kwadra-
tary babiniec, przedzielony masywnymi i ciężkimi
murem. W ścianie poł. korpusu
wejście z niewielką kłutą konstrukcją słupową, analog.
pomyślnie od zach. Prebit. i nawy. Należyte poro-
wnanie sklepienia otulenia obrotowego z prostymi
opadkami stropowymi w nawach bocznych. W babiniec
strop płaski. Chór muzyczny. Wparty na 4 słupach. Koło
kolatorowe otwiera do prebit. archadę wyznaczającą w

w. „oli gnień”. Na długości ściany melioracji deskami.
Babiniec dwukondygn. Ciężkie górne i dolne i macie niska
od dolnej, wydzielona wydłużonymi rzeźbami i
się z dachem korpusu. Nad całością dach spłaszczony o jednej
kolejności kłutej, jak i rzeźbienie blachy z 3 baranymi
wierzchołkami o 6-olich bocznych łukach. W nadprożu
wejście do kłutej deski. Wyjście w kłutej desce „olego
gnień”.

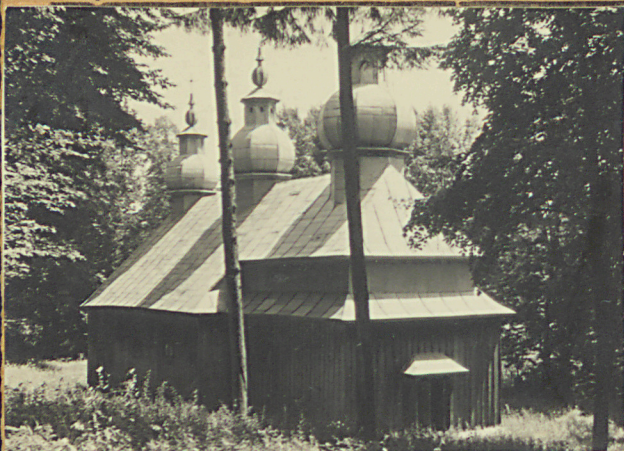
uwagi opisowe, fotografia

Orientowana, drewniana, konstrukcji rybowej. Prostokątna, namalowana od wsch. trójbocznie. Kołtne presbiterium wydzielone dwoma lokalizacjami po bokach, mieszczący rzeźbione i łogie kołatorskie. Korpus 3 nawowy z nawą boczną. Wyodrębnione wyodrębnione 4ema słupami. Od zach. kwadratu babiniec, przedzielony na kniecht i rzeźbione miernocne chór murów. W ścianie pod korpusu wejście z kłosem kniecht konstrukcji słupowej, dwulog. przy babinie od zach. Presbiterium i nawy nakryte poręczą sklepieniem ołtarza obrotowym z płaskimi odcinkami stropowymi w nawach bocznych. W babinie strop płaski. Chór murowany wsparty na 4ech słupach. Wio kołatorska otwarta do presbiterium arkadą linyngang w motywie trójkątnego górnika. Na reszcie ściany malowane deskami. Babiniec dwukondygnacyjny. Górną górną wejściem i macie niżej od dolnej wydzielona wydzielonym nadzieleniem trójczynny z dachem korpusu. Nad całym dachem stodoły o jednej galerii kłoty jeli i nadzielenie białe, z ma białymi rzeźbami o Górnym kłotach. W nadzwyczaj wejście do kniecht deski wyjęte w kształcie trójkątnego górnika
