PODKARPACKIE

1. Obiekt zabytkowy

KAPLICZKA

KUŹMINA

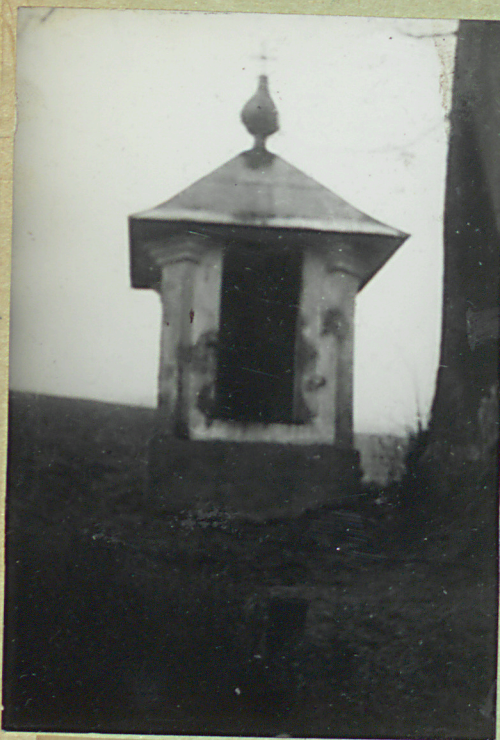
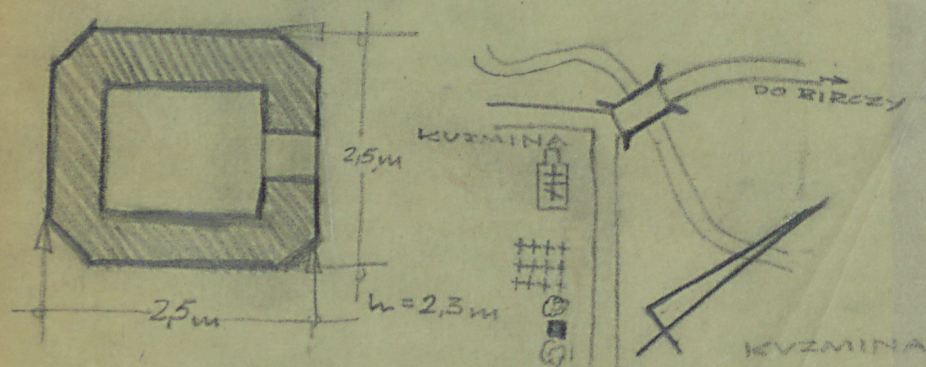
31. Szkic sytuacyjny, plan schematyczny, uwagi opisowe, fotografia

Kapliczka użytkowana
przy drodze. murywana z
kamienia, otynkowana, na
nawie kwadratu o narożni-
kach ściętych, skosowanych
postronni. W ścianie pr.
prostopadłe okno ryzujące
podstawy dachu. W ścianach
wschod. i zachod. małe okienka
zamknięte półkoliście. Wewnątrz
rzeźba ludowa w drzewie.
Dach namiotowy zwień-
czony cebulastą kopułką z
krzyżem łacińskim.
