**CERKIEW**

*gm. BIRCZA*

**MALAWA**

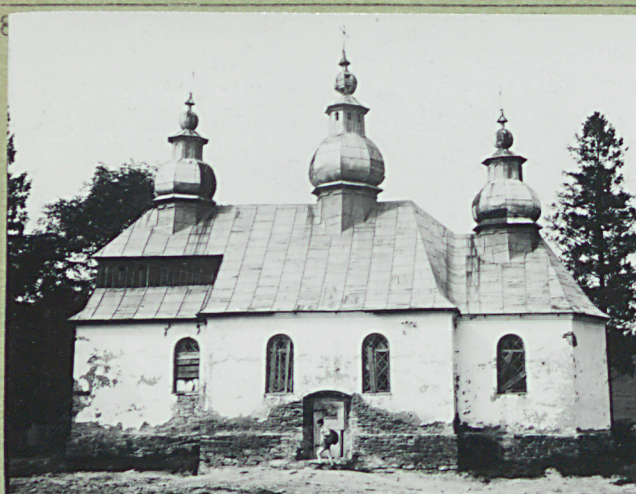
*Cerkiew ustawiona po prawej stronie drogi z Przemyśla. Koło cerkwi zachowane kilka pięknych starych drzew. Otoczenie zdezastrowane (prace przy budowie drogi). Cerkiew orientowana. Murowana z kamienia - wypełnienia i przetróbi z cegły. Kryta blachą. Na rzucie trójobłokowym; w części zachodniej, zbliżonej do kwadratu, miejscu niegdyś przedsionek i części białych murów, części wieńców kwadratowa, części najniższa zamknięta trójobłokowo. Od północy przylega do niej sakrystia. Ściany otynkowane, białe. Pulpitowy dach sakrystii utworzony przez przedłużenie połaci dachu głównego; szczyt wstępnym, z gontowym dachem okapowym, odeszkowany pionowo z listwami. Na ścianie wsch. cerkwi prostokątne, zamknięte półkolistym płaskim wieńcem, w której wyłożony holownikami kamiennymi trójramienny krzyż, oraz litery <sup>IC CC</sup> <sub>HI MA</sub>. Budynki nosi ślady przebudowy. W części białych murów od strony południowej jest do połowy zamurowane. Wewnątrz wbudowany jest chór murydny z ozdobną balustradą (tł.).*

| 18. | Stan obiektu | 19. | Potrzeby konserwatorskie | 20. Data i nazwisko<br>dokonującego wpisu |
|---|---|---|---|---|
| | USZKODZONA. Budynek zawilgocony. Rozw-<br>lona ściana przy wejściu. Brakowo zarys-<br>wana zaloty. Pielęgnaty Tule nad oknem<br>od strony pd.-zach. Uszkodzone tynki. | | Czym prędzej usunąć magazyn na-<br>worów mineralnych. | 15.VIII.1967. Tur. |
