1. Obiekt

KAPLICZKA PRZYDROŻNA

ok. 1850 r.

RUDAWKA

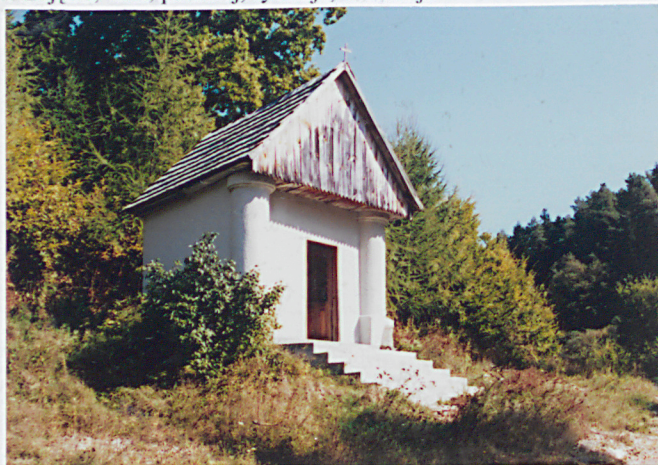
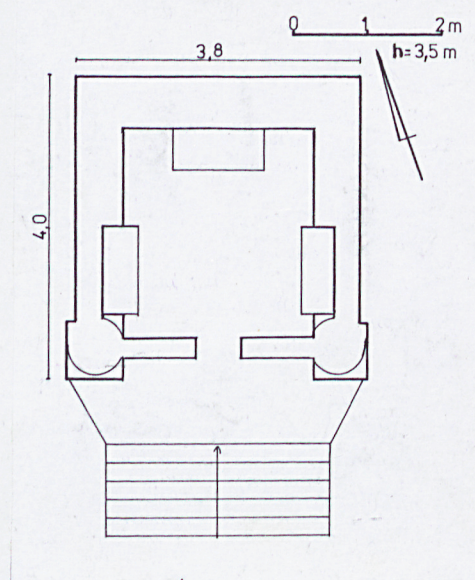
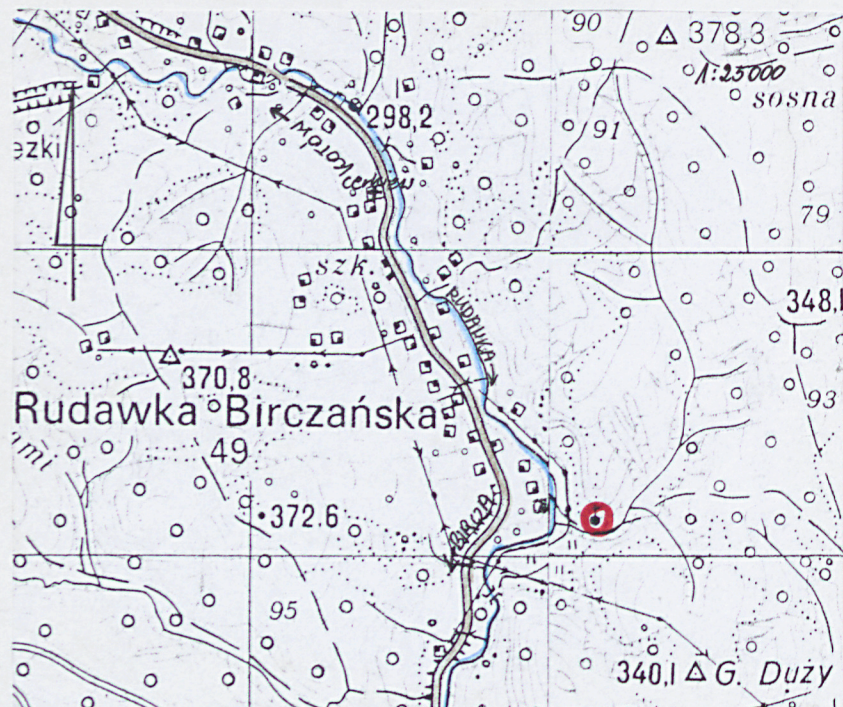
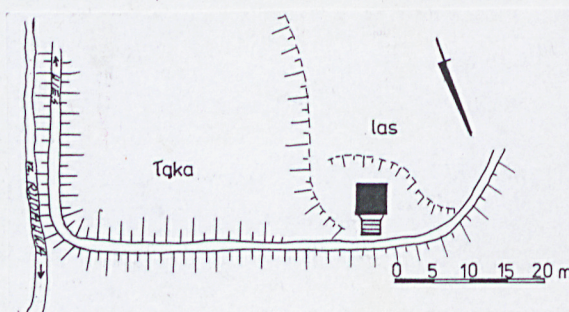
11. Zdjęcia, rzut, przekrój, sytuacja, orientacja

**Rzut:** na planie prostokąta z wejściem na osi w elewacji zachodniej.

**Bryła:** jednokondygnacyjna, niepodpiwniczona, nakryta dachem siodłowym z nadwieszonymi, oszalowanymi szczytami od frontu i tyłu i wydatnymi okapami w elewacjach bocznych.

**Elewacje:** jednokondygnacyjne, otynkowane. Frontowa opięta w narożach półkolumnami tokańskimi ustawionymi na wysokich, prostokątnych cokołach, zwieńczona wysuniętym przed lico szczytem oszalowanym pionowo deskami z „ząbkowym” zakończeniem. Nad nim drewniany, prosty krzyż. Na osi prostokątny otwór drzwiowy poprzedzony betonowymi schodami; pozostałe elewacje bez dekoracji architektonicznej – tylna: z drewnianym szczytem, boczne: osłonięte okapem dachu obitego od spodu deskami.

18. Prace budowlane i konserwatorskie, ich przebieg i dokumentacja		19. Stan zachowania (fundamenty, ściany zewnętrzne, ściany wewnętrzne, sklepienia, stropy konstrukcje dachowe, pokrycie dachu, wyposażenie i instalacje)	
przełom XX/XXI w. – remont: naprawa i uzupełnienie pokrycia dachu i oszalowania szczytów, remont i malowanie elewacji oraz wnętrza, wylanie betonowej posadzki, wykonanie schodów zewnętrznych.		Stan zachowania średni – gont wymagający uzupełnienia i impregnacji, widoczne znaczne zawilgocenie fundamentów i ścian, a także kamiennych ołtarzyków, powodujące odspojenia tynków.

20. Najpilniejsze postulaty konserwatorskie	
		Zachowanie kapliczki w istniejącej bryle z koniecznością usunięcia przyczyny zawilgocenia i wykonania remontu tynków. Konieczne systematyczne dokonywanie przeglądów gontowego pokrycia dachu.

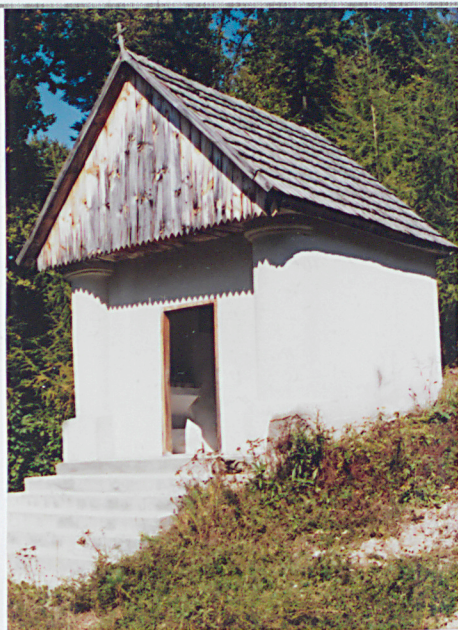
2)

- 1-2 Elewacja frontowa
3. Elewacja wschodnia
4. Wnętrze
5. Ołtarzyk główny
6. Ołtarzyk boczny
7. Widok od drogi dojazdowej

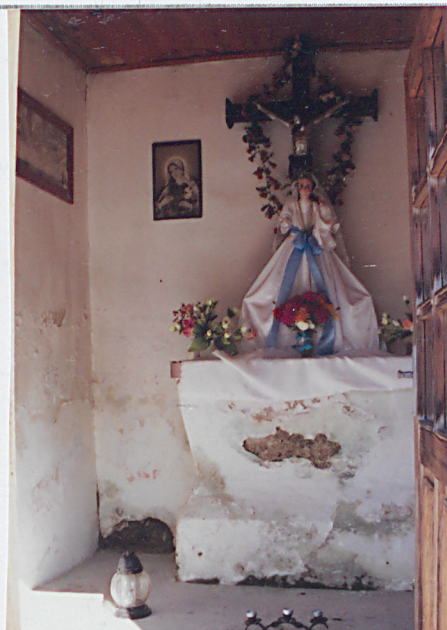
4)

**Wnętrze i wyposażenie:** wnętrze jednoprzestrzenne, na osi, przy ścianie prezbiterium oraz we wnękach w ścianach bocznych kamienne mensy ołtarzowe (z wierzchu obłożone współczesnymi płytkami ceramicznymi). Brak zabytkowego wystroju.

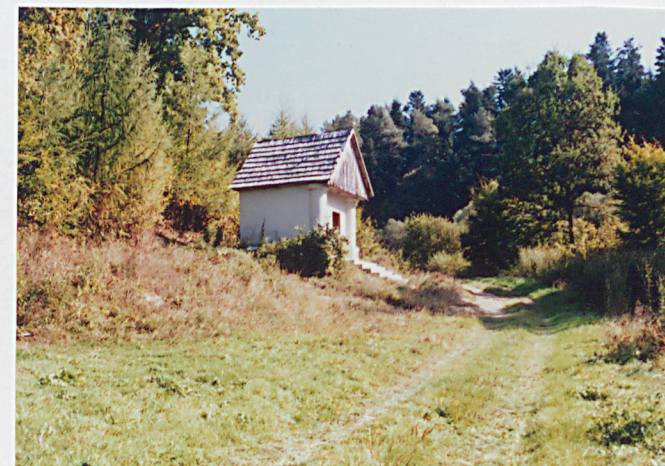
7)

**Sytuacja:** kaplica usytuowana na skraju lasu otaczającego wieś od strony południowej, w znacznym (ok. 0,5 km) oddaleniu od zabudowy wsi. Wolno stojąca u podnóża wzniesienia, elewacją frontową zwrócona na południowy - zachód, na drogę leśną prowadzącą w głąb lasu. Przed fasadą betonowe schody.
