KOŚCIÓŁ PARAFIALNY P.W. PRZEMIENIENIA PAŃSKIEGO

1676-86 i  
1720-24 r.

BRZOSZÓW

11. Zdjęcia, rzut, przekrój, sytuacja, orientacja

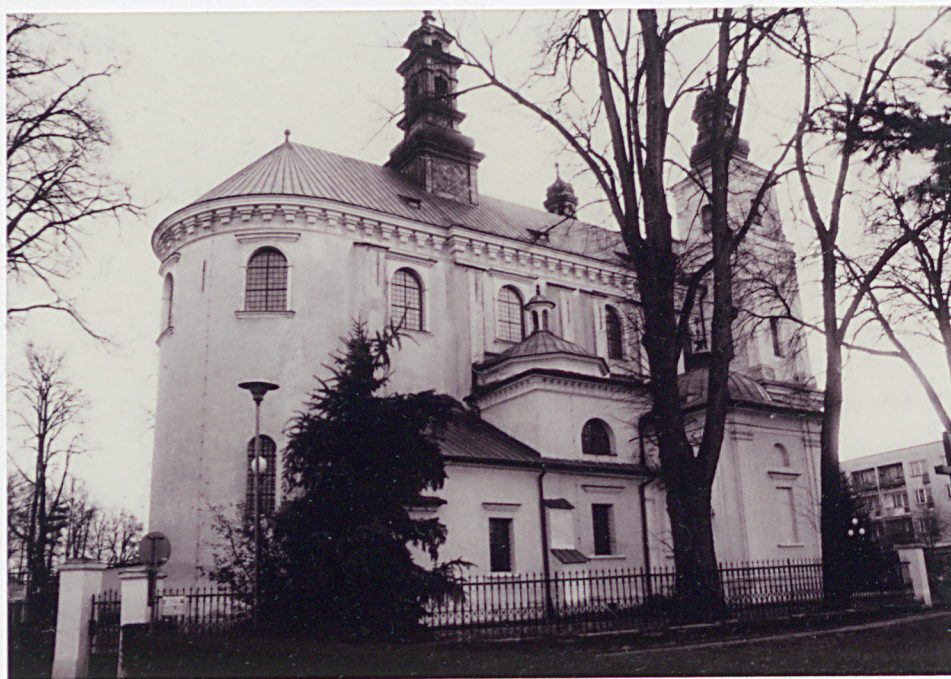
1. Miejscowość BRZÓZÓW	2. Obiekt (nazwa jak w karcie) KOŚCIÓŁ PARAFIALNY	3. Zawartość wkładki (nazwa obiektu lub materiału uzupełniającego) Opis c.d., plan orientacyjny i 2 zdjęcia: 1. widok ogólny od pn., 2. szczegół apsydy
---------------------------	------------------------------------------------------	---------------------------------------------------------------------------------------------------------------------------------------------------------

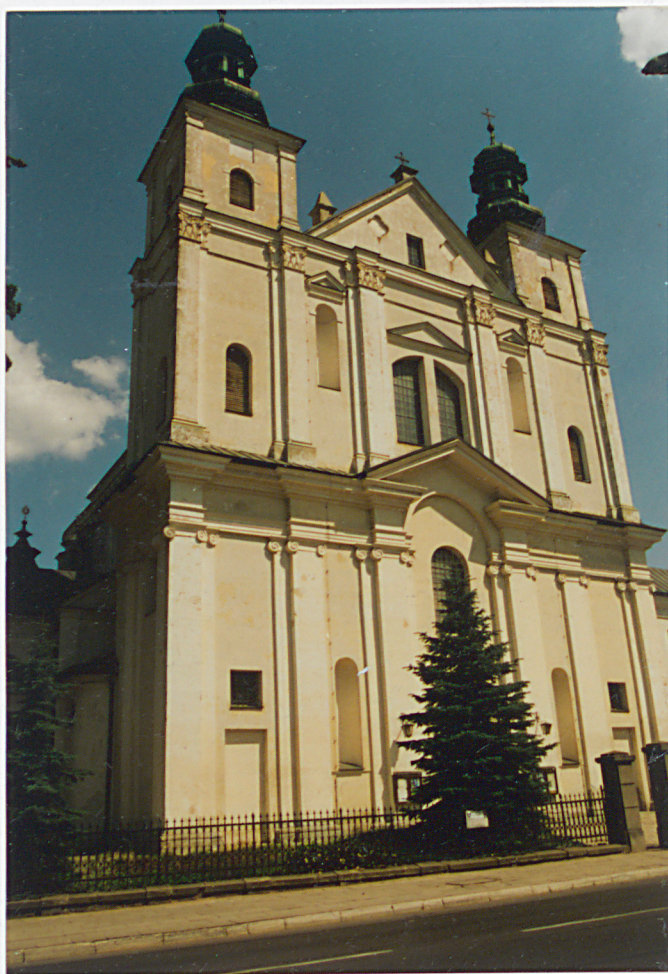
3. Zawartość wkładki (nazwa obiektu lub materiału uzupełniającego) 5 zdjęć: 1. fasada, 2. wnętrze - widok ogólny /przed konserwacją ołtarza głównego/, 3. wnętrze - widok na prezbiterium, 4. wnętrze nawy głównej - widok od wsch., 5. pn. nawa boczna

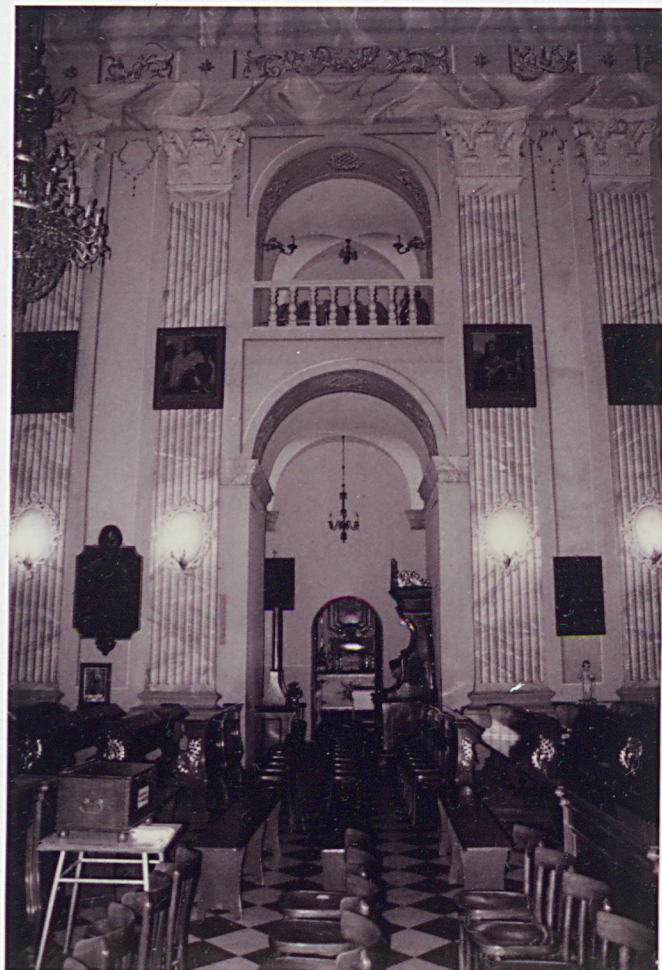
5 zdjęć: 1. fragment pd. ściany nawy głównej, 2. sklepienie nawy głównej, 3. kopuła kaplicy transeptowej, 4. kapitele pilastrów w nawie, 5. portal z prezbiterium do zakrystii.
