56/1 DZWONNICA PRZY KOŚCIELE PARAFIALNYM

1745 r.

BRZOSZÓW

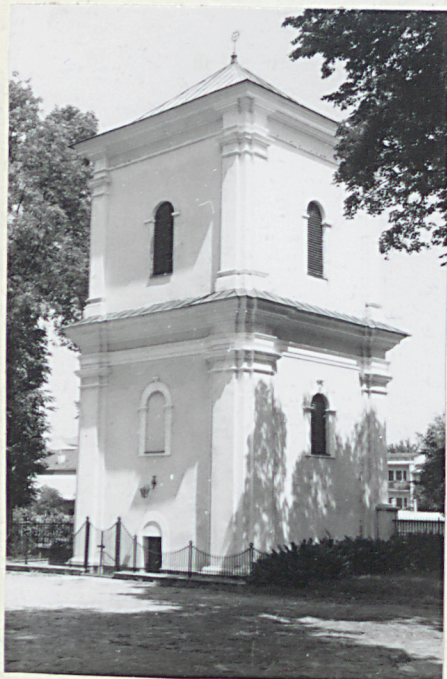
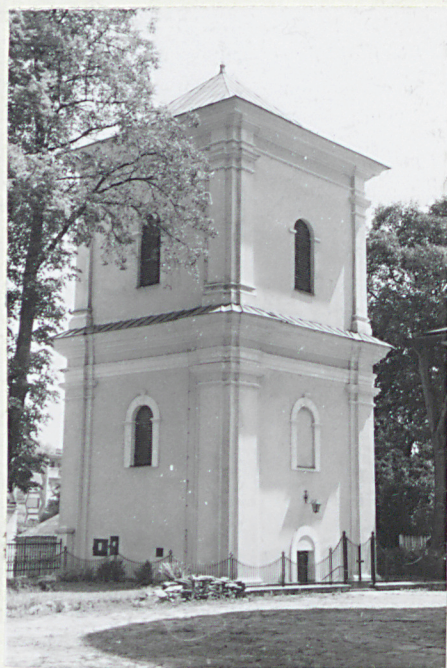
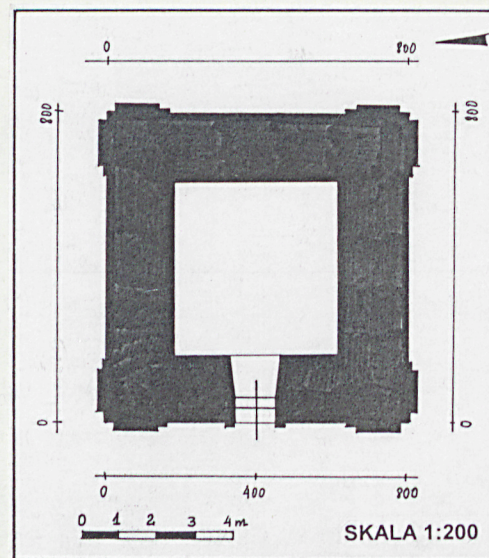
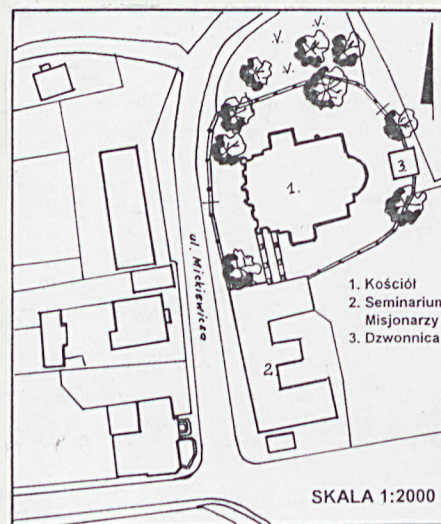
11. Zdjęcia, rzut, przekrój, sytuacja, orientacja

Materiał i konstrukcja - dzwonnica wolno stojąca, murowana z cegły i kamienia na zaprawie wapiennej, otynkowana. Wewnątrz drewniany szkielet podtrzymujący dzwony, konstrukcji słupowo-ramowej. Dach namiotowy, konstrukcji krokwiowej, pokryty blachą miedzianą. Otwory okienne prostokątne, zamknięte półkoliście. Otwór drzwiowy prostokątny.

Rzut - dzwonnica dwukondygnacyjna, na rzucie kwadratu. Narożniki obu kondygnacji ujęte pilastrami. Otwór drzwiowy w ścianie zach.

Bryła - dzwonnica wolno stojąca, dwukondygnacyjna, rozczłonkowana w obydwu kondygnacjach pilastrami ujmującymi naroża wieży i dźwigającymi przełamujące się belkowanie. Nakryta niskim czterospadowym dachem namiotowym.

Elewacje - tynkowane, ujęte pilastrami, dźwigającymi przełamujące się belkowanie. Otwory okienne na osi każdej elewacji, ujęte w szerokie obramowania.

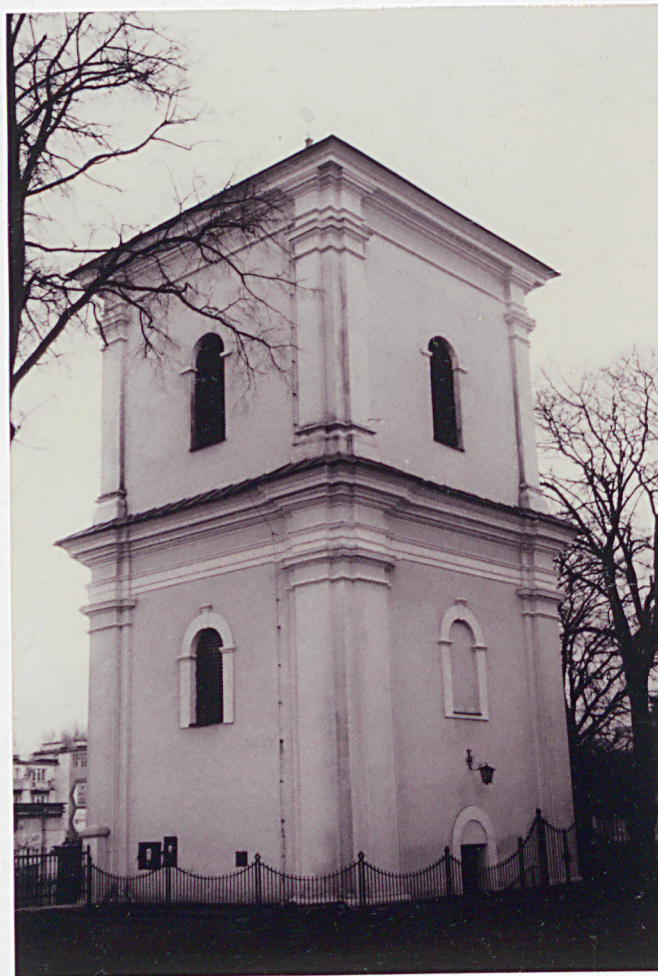
Plan orientacyjny i 2 zdjęcia: 1. widok ogólny od pn.-zach., 2. fragment gzymsu międzykondygnacyjnego
