M32

DZWONNICA WOLNOSTOJĄCA cerkwi greckokatolickiej p.w. Św. Mikołaja  
obecnie kościoła rzymsko-katolickiego

1922 r.

POLANA

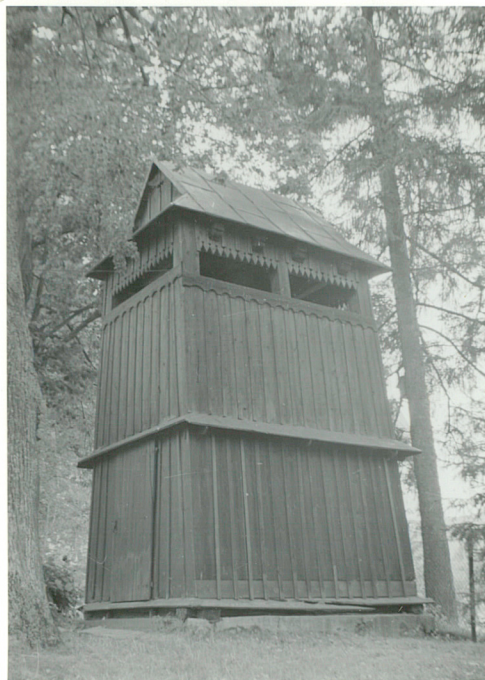
Widok od północnego-zachodu

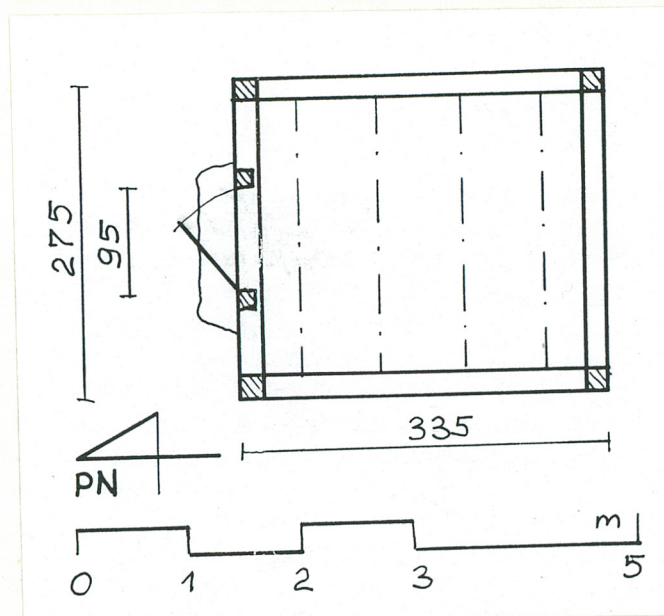
Rzut poziomy

Dzwonnica na planie prostokąta 275x335cm (dłuższe ściany od wschodu i zachodu). Otwór drzwiowy po na osi elewacji północnej, szerokości 90cm.

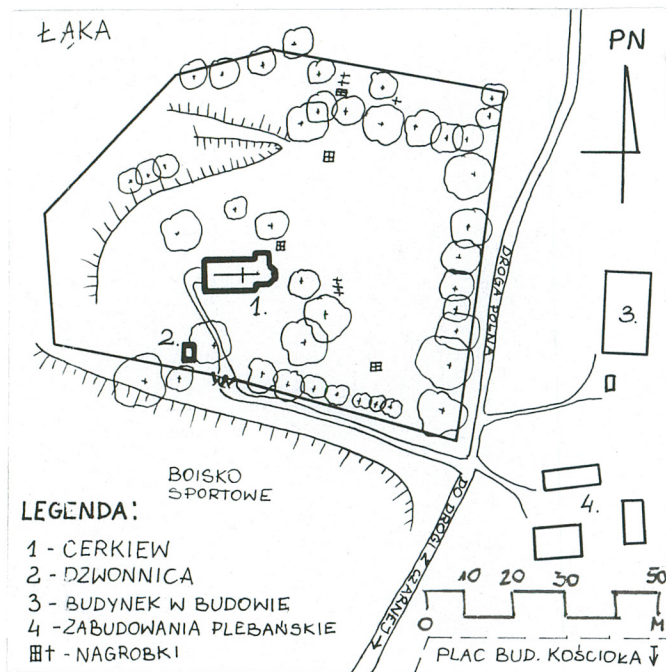
Plan sytuacyjny

Zespół cerkiewny umiejscowiony w centralnej części wsi, po północnej stronie drogi Czarna-Polańczyk. Wolnostojąca dzwonnica w niewielkiej odległości od cerkwi, po stronie południowej, na wysokości wejścia. Zespół cerkiewny otoczony starodrzewem. Wokół cmentarz przycerkiewny z kilkunastoma zachowanymi nagrobkami, otoczony drugim, zewnętrznym wieńcem drzew oraz ogrodzony płotem z siatki (furta od południa, na wysokości cerkwi). Po wschodniej stronie ogrodzenia droga wiejska. Po jej wschodniej stronie: plac budowy szkoły, współczesne zabudowania plebańskie i teren budowy nowego kościoła. Po południowej stronie zespołu cerkiewnego boisko sportowe; od zachodu i północy łąki.

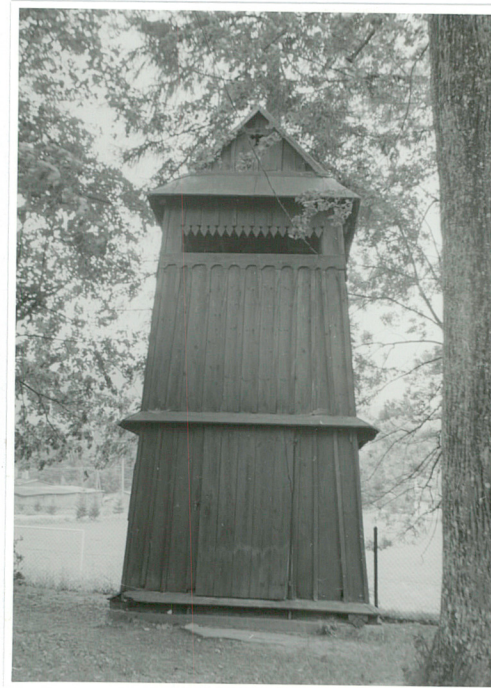
Budynek w kształcie prostopadłościanu, o zbieżnych ścianach wysokości 450cm do okapu dachowego), nakryty dachem półszczytowym. Okna na całej szerokości ścian, prostokątne, o podstawie na wysokości 380cm, wysokości 50cm i 30cm w elewacji północnej. W elewacji północnej, na osi, drzwi wejściowe, deskowe, jednoskrzydłowe 185x90cm. Ściany pobite pionowym deskowaniem z listwowaniem. Powyżej wejścia oraz nad przyciesią, dzwonnice obiegają wąskie daszki okapowe. Połacie dachowe pokryte blachą. Półszczyty z pionowym deskowaniem z listwowaniem.

Elewacja północna

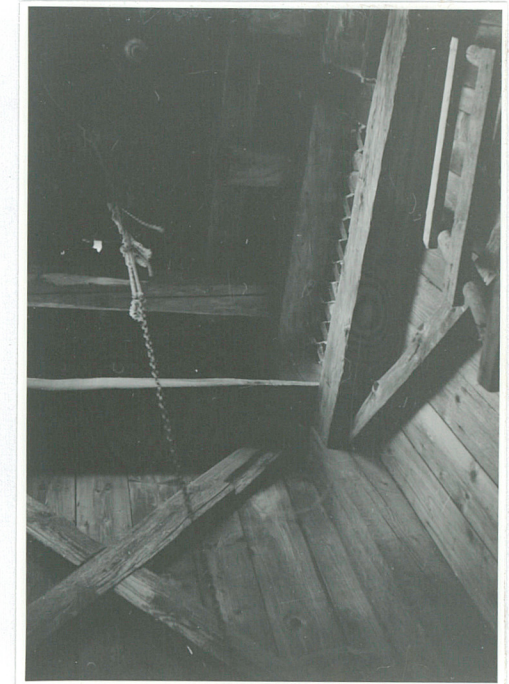
Dzwonnica drewniana, konstrukcji słupowej, na podmurowaniu z cegieł, jednokondygnacyjna (z wydzielonym pomieszczeniem w strefie poddasza, gdzie zawieszony dzwon). Podwalina z drewna iglastego, o przekroju 20x20cm, zwęglowana na obłap. Cztery narożne słupy konstrukcyjne z drewna iglastego, o przekrojach 20x20cm, ustawione zbieżnie. Oczepek i jego poczwórne równoległe stężenie z drewna iglastego o przekrojach 20x18cm. Belki stężące stanowią oparcie dla zawieszenia dzwonu. W górnej partii ścian słupy spięte poziomymi belkami przekroju 20x20cm. W ścianie północnej, powyżej wejścia do wnętrza, pozioma belka spinająca słupy, o przekroju 15x15cm. Krzyżowe zastrzały przekroju 13x13cm w każdej ze ścian, wiązane do belek spinających słupy w górnej partii ścian oraz do belki poziomej powyżej wejścia (w ścianie północnej) i do słupów nośnych u ich podstawy (w pozostałych ścianach). Dach kalenicowy, konstrukcji krokwiowej, półszczytowy, posyty blachą żelazną, ocynkowaną, na łatach. Ściany pobite pionowym deskowaniem z listwowaniem. Drzwi pełne, deskowe, jednoskrzydłowe w północnej elewacji. Powyżej wejścia oraz nad przyciesią, dzwonnice obiegają wąskie, deskowe daszki okapowe, pokryte blachą. Otwory okienne poniżej okapu dachowego, prostokątne, na całej szerokości ścian, olistwowane u podstawy, z ozdobnie (ostro) wyciętym deskowaniem w górnej partii. W ścianach wschodniej i zachodniej podzielone pionowym słupkiem. Półszczyty odeskowane pionowo z listwowaniem. Podłoga deskowa. W najwyższej partii budynku (na poziomie podstawy okien) wydzielone pomieszczenie na dzwon, poprzez ułożenie deskowej podłogi na części powierzchni pomiędzy poziomymi belkami spinającymi słupy.

Górna partia konstrukcji dzwonnicy
