1. Obiekt

DWÓR

2. Czas powstania
ok. 1893r.

3. Miejscowość
PRZYBORÓW

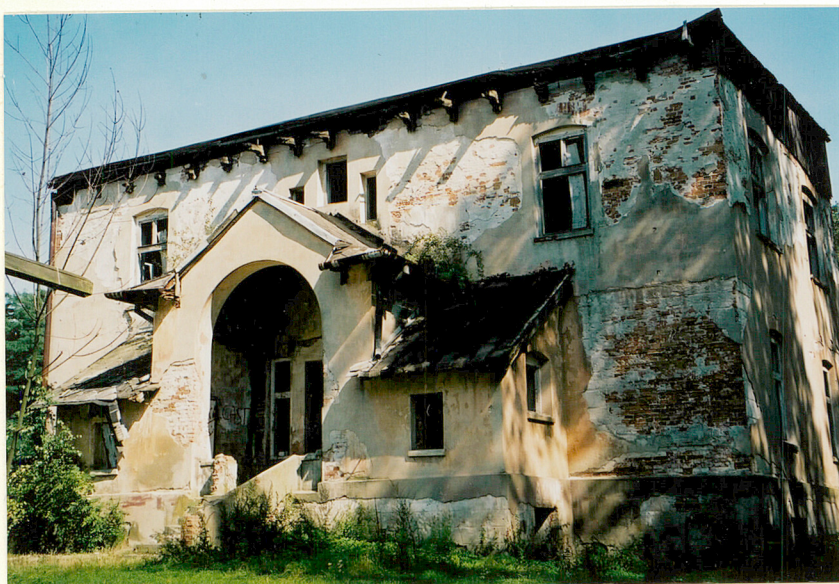
Elewacja zach.

Elewacja zachodnia trójosiowa. W środku ściany ganek otwarty arkadą i poprzedzony schodami. Po bokach ganku niewielkie przybudówki. Detal architektoniczny skuty (w cokole zachowane reliktoowo boniowanie). Otwory zamknięte łukiem odcinkowym.

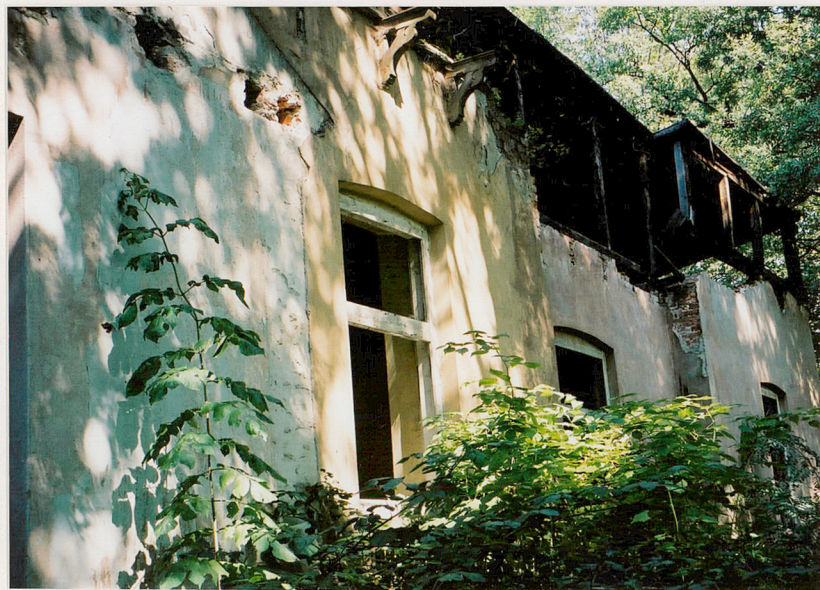
Elewacja frontowa północna dwunastoosiowa. Z prawej strony dwuosiowy, piętrowy ryzalit z otworami okiennymi. Ze strony lewej jednoosiowy pseudoryzalit, obok którego betonowy taras poprzedzony schodami. W ścianie korpusu (między ryzalitami) dziewięć otworów: jeden drzwiowy i osiem okiennych.

Fragm. elewacji ptn.

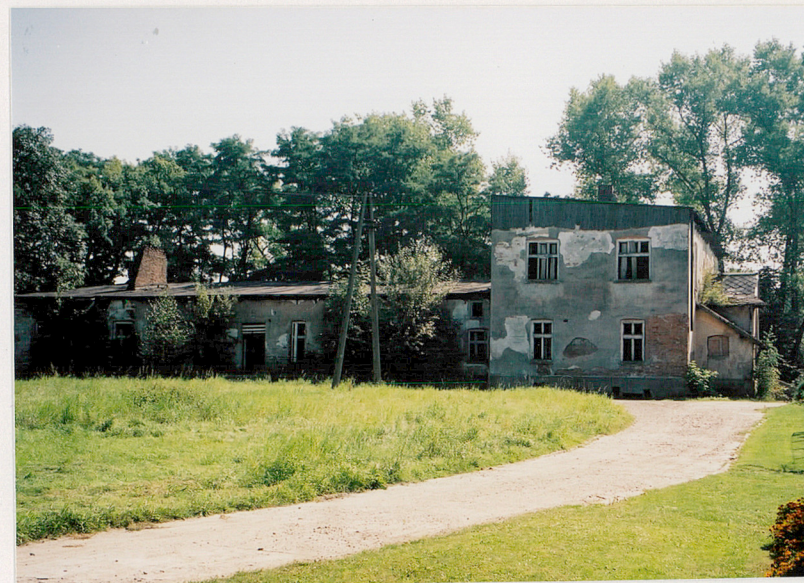
Elewacja ptn.

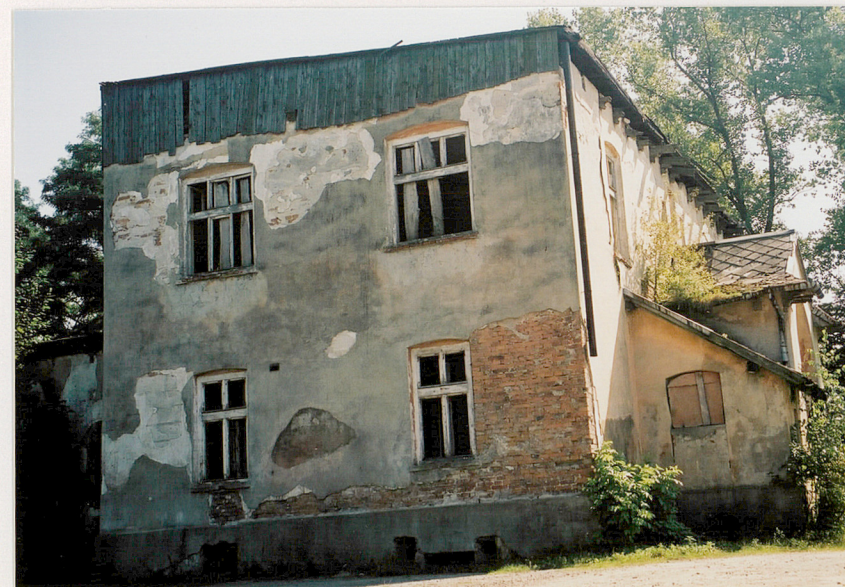
Piętrowy ryzalit w elewacji ptn.

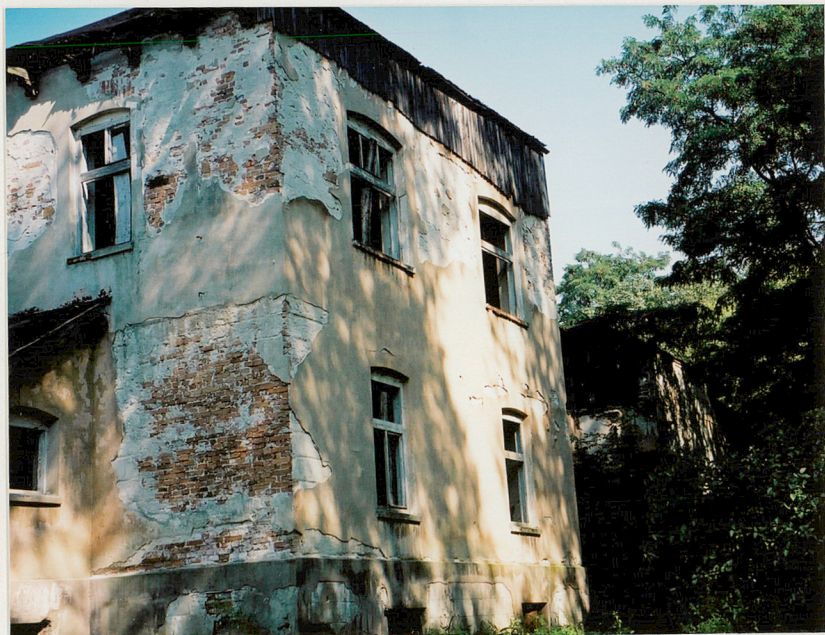
Elewacja południowa dziewięćosiowa, ryzalitowana. Z lewej strony ryzalit dwuosiowy piętrowy, w części środkowej ryzalit trójosiowy z prawej strony jednoosiowy pseudoryzalit. Ryzalit środkowy pierwotnie poprzedzony gankiem do którego prowadzą schody od wschodu i zachodu.

Fragment elewacji ptd.

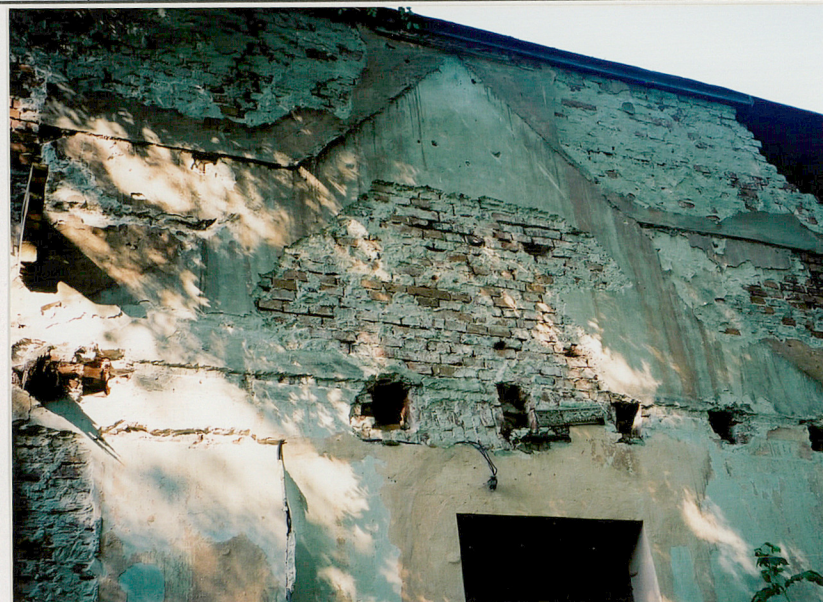
Fragment elewacji ptd.

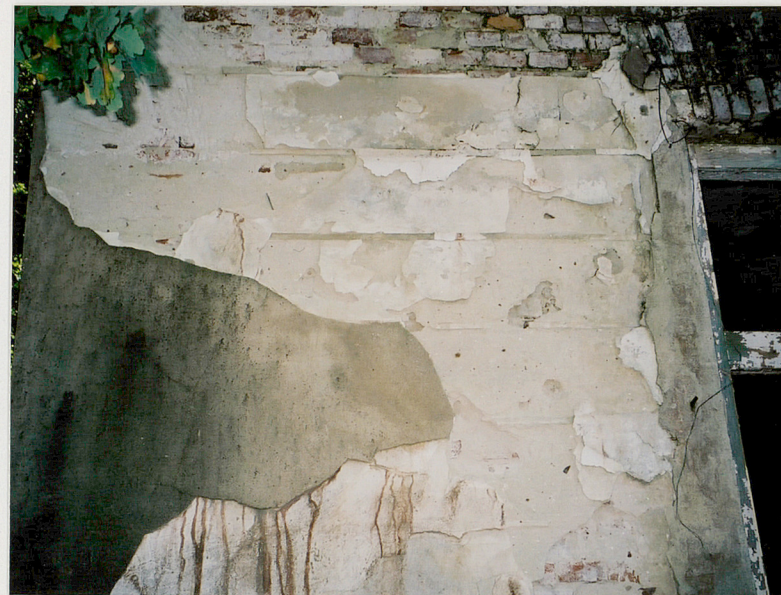
Relikty boniowania

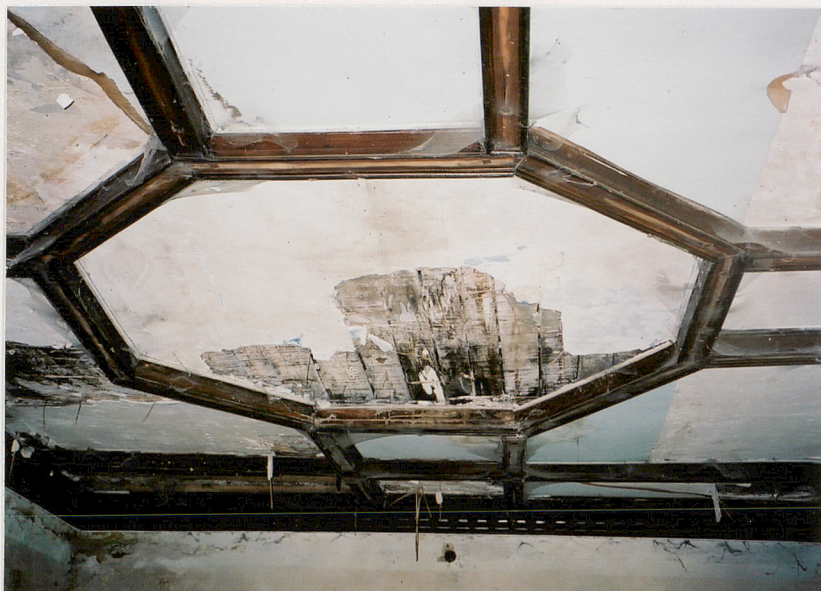
Strop. W części mieszkalnej stropy drewniane ze ślepym pułapem. W jednym z pomieszczeń częściowo zachowany strop kasetonowy. W piwnicach stropy kolebkowe z gurtami.

Fragment stropu

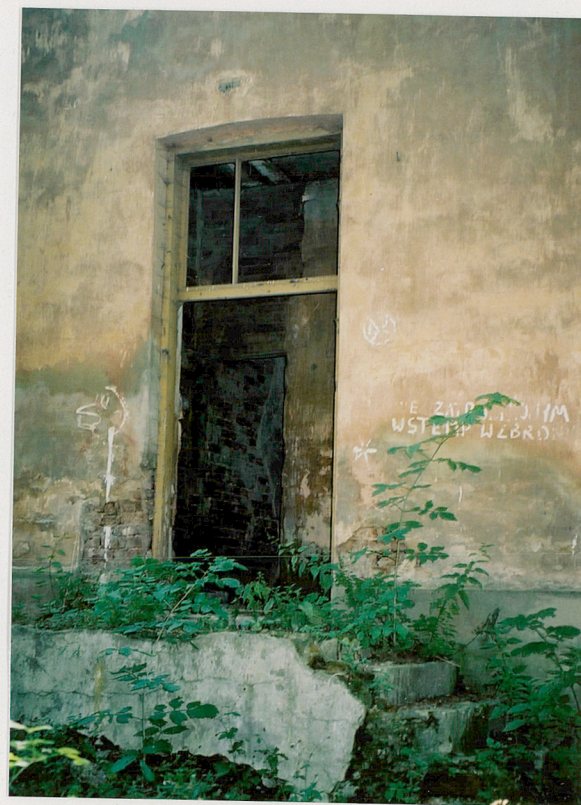
Otwór okienny
w denacji pth.
