1. Miejscowość
Dąbrówki

2. Obiekt (nazwa jak w karcie)
Kancelaria i Mieszkanie
Nadleśniczego

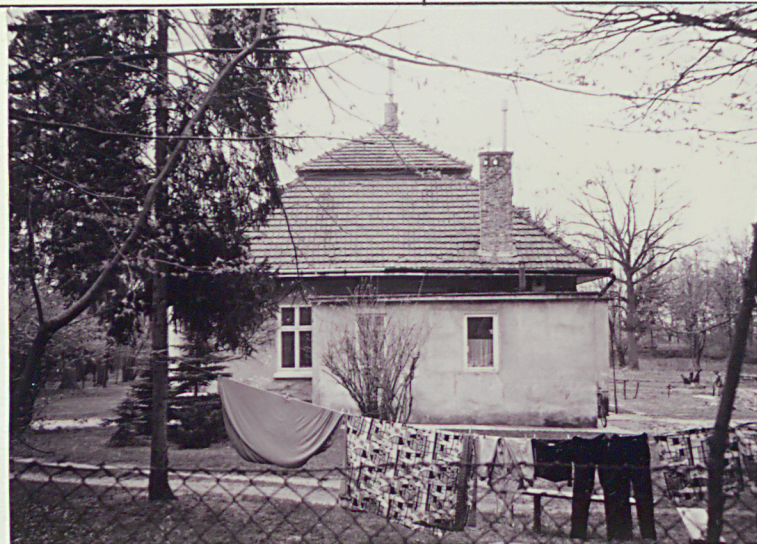
ELEWACJA PŁN.

Elewacja płu. trójosiowa:

z prawej strony murowany ganek z dwoma otworami okiennymi od płu. i otworem drzwiowym od wsch. Z lewej strony, w ścianie korpusu otwór okienny.

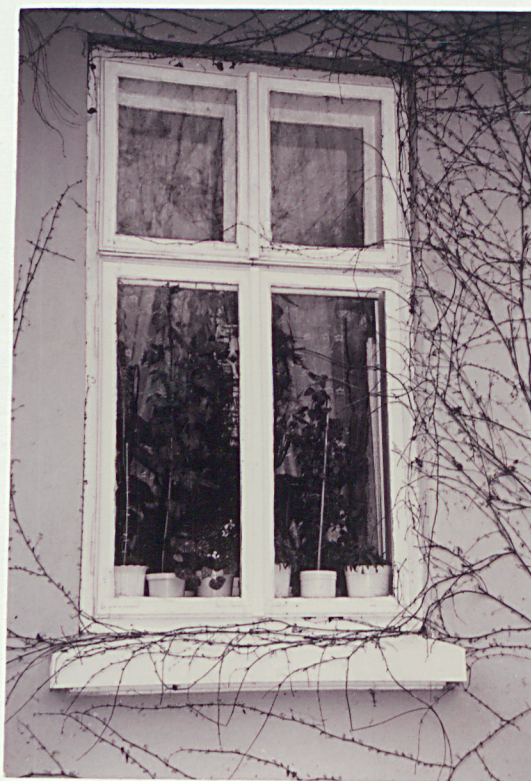
OKNO W ELEWACJI WSCH.

Układ wnętrz dwutraktowy- przekształcony, pierwotnie jednoraktowy: na parterze trzy mieszkania /jedno w części pld., dwa w płu./, w poddaszu jedno mieszkanie. Piwnice dostępne przez klatkę schodową przy elewacji tylnej. Częściowo zachowana oryginalna stolarka: okna skrzynkowe dwudzielne, dwupoziome, czteropolowe, drzwi płycinowo- ramowe /wejściowe dwuskrzydłowe z nadświetlem/. Strop drewniany ze ślepym pułapem otynkowany. Schody na poddasze drewniane, policzkowe, zabiegowe, zewnętrzne betonowe / do piwnic jednobiegowe, frontowe wachlarzowe/. Podłogi białe. Obiekt posiada instalacje elektryczną, wodociagową, gazową.

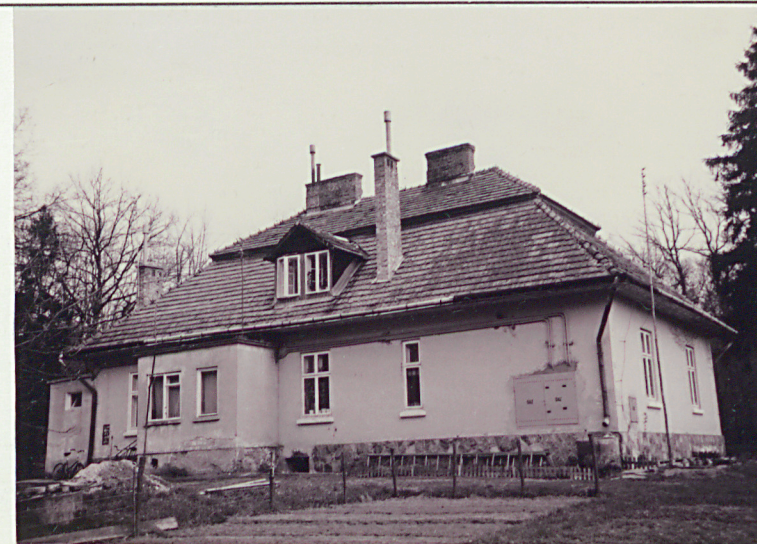
ELEWACJA ZACH.

Elewacja zach. pięcioosiowa:

bliżej narożnika płu.- zach. murowany ganek z dwoma otworami okiennymi od zach. i drzwiowym od płu., z lewej strony ganku jeden otwór okienny, z prawej strony dwa. Przy cokole, obok pld. ściany ganku wejście do piwnic.

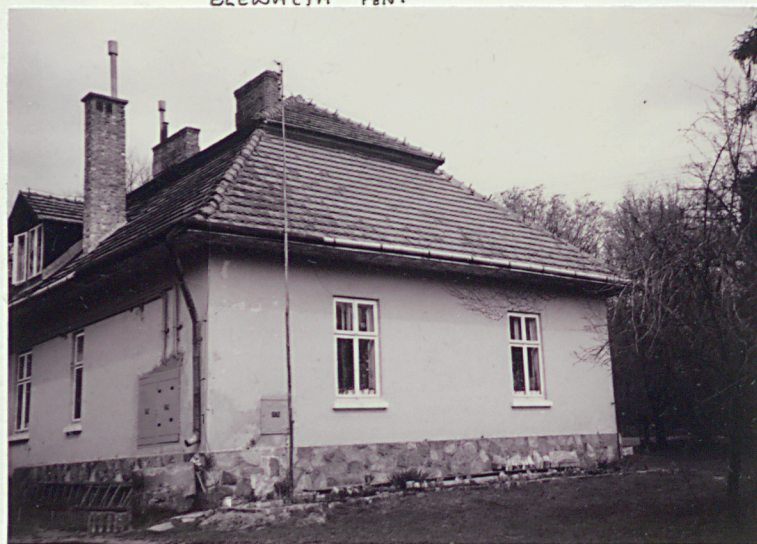
ELEWACJA PŁD.

Elewacja pld. dwuosiowa:

wymurowane dwa otwory okienne.

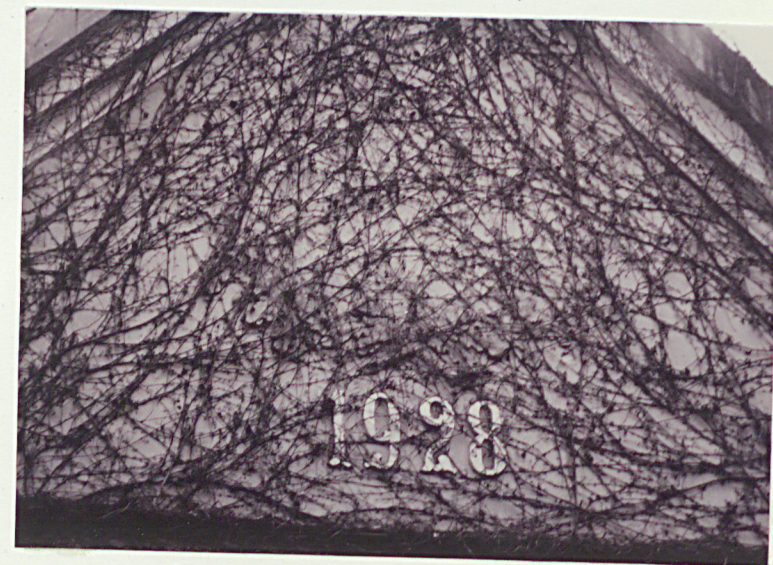
DATA W SZCZYTIE PORTYKU

oś środkowa zaakcentowana przez portyk kolumnowy /poprzedzony wachlarzowymi schodami/- cztery smukłe, tokańskie kolumny dźwigają belkowanie podtrzymujące trójkątny tympanon. W polu tympanonu data 1928, wokół sztukaterie w formie skrzyżowanych liści dębu. W ścianie, w środku, prostokątny otwór drzwiowy, po bokach po trzy otwory okienne.
