1. Obiekt zabytkowy

Dawna suszarnia

2. Miejscowość

DĄBRÓWKI

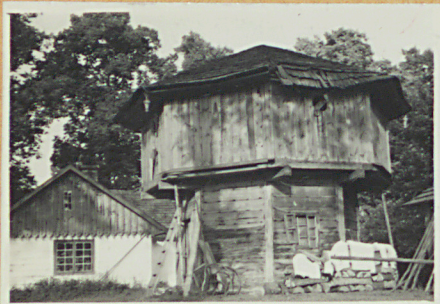
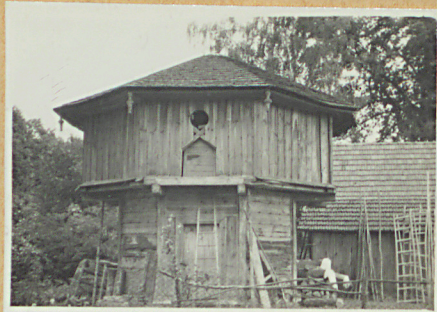
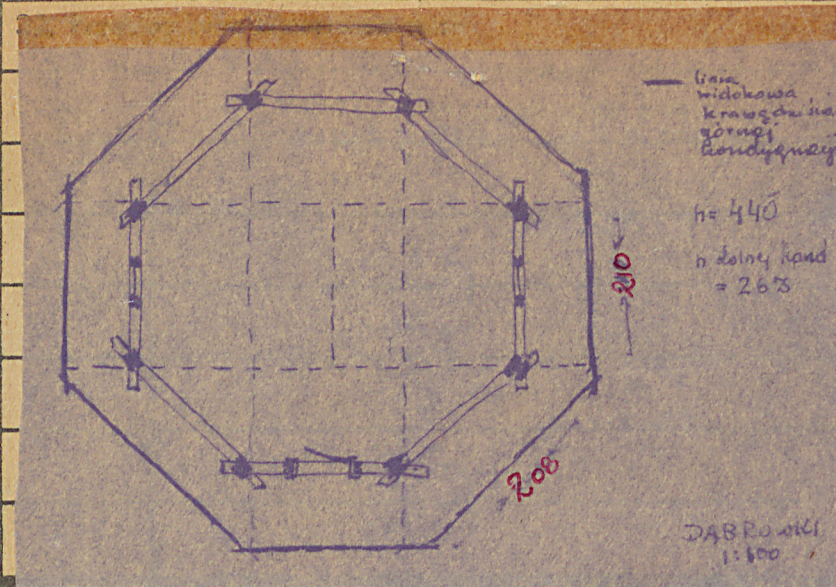
31. Szkic sytuacyjny, plan schematyczny, uwagi opisowe, fotografia

Drewniana na podmurówce. Założona na kucie równoległym
nego osioboku. Drewnokondygnacja, z drugiej Kondygnacji na
wieszak. Konstrukcja Kondygnacji pierwotnej wzniesiona 4
balkami i żerzyczami narozie osioboku oraz belką środkową
spierającą 2 belki boczne. W Kondygnacji drugiej konstruk-
cyjnej belki promieniaste wzniesione na szkieletach
pierwotnych kwadratów. W Kondygnacji pierwotnej dachy i okna
ko prostokątne, w drugiej fantazyjny otwór zaokrąglony. Dach
w kształcie spłaszczonego stoika krytego gontem. W narożnikach
zwrócona drewniana dekoracja w kształcie balisek.

Budynek bardzo ciekawy
znacznie spótykany.
