KARTA EWIDENCYJNA ZABYTKÓW
ARCHITEKTURY I BUDOWNICTWA

DWÓR URBANSKICH

2. Czas powstania
poł. w. XVIII,
I ćw. w. XIX i
1890 r.

3. Miejscowość
KOMBORNIA

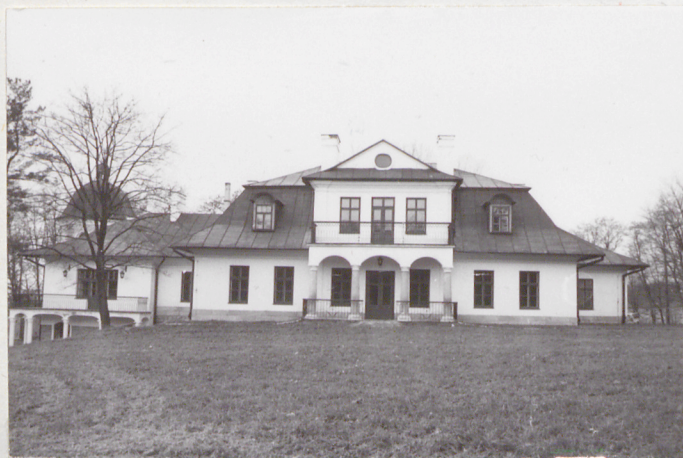
11. Zdjęcia, rzut, przekrój, sytuacja, orientacja

Dwór usytuowany jest na pd.-zach. skraju wsi, w pobliżu granicy z Iskrzynią, przy drodze z Korczyny do Iskrzyni. Położony jest w rozległym parku krajobrazowym o charakterze parku angielskiego, w którym zachowały się trzy bukowe altany, aleja wysadzana dębami oraz pojedyncze okazy starych dębów, klonów i akacji. Na pn.-zach. od dworu, w obrębie parku znajdują się dwa stawy. Dwór wraz z kaplicą i oficyną wzniesiono na spadku terenu niewielkiego wzgórza, łagodnie opadającego w kierunku południowym. W najbliższym sąsiedztwie dworu znajdują się dawne zabudowanie folwarczne: spichlerz i stajnie.

Rzut - obiekt składa się z trzech zasadniczych części: właściwego dworu, kaplicy i oficyny, połączonych ze sobą budynkiem łącznika. Cały zespół założony jest na rzucie zbliżonym do węgelnicy lub litery "L". Podstawowym członem założenia dworskiego jest prostokątny dwór, z dwoma niewielkimi, prostokątnymi alkierzami po bokach, trójtraktowy, z obszernym salonem o traktie środkowym na osi, prostokątnym o ściętych narożnikach od wschodu. Dookoła salonu w części wsch. pięć prostokątnych pomieszczeń mieszkalnych, połączonych amfiladą. Od wschodu na osi czterokolumnowy portyk, wysunięty przed lico elewacji. Od zach. siedmioprzęsłowy portyk wgłębny. Budynek łącznika dwutraktowy, parterowy, z sienią łączącą wszystkie człony zespołu dworskiego od pn. Kaplica usytuowana w pd.-zach. części łącznika, pomiędzy dworem a oficyną, ośmioboczną, dwukondygnacyjną, nie dostępną od zewnątrz, otwarta do wnętrza budynku szeroką, półkoliście zamkniętą arkadą. Oficyna /pierwotnie wolnostojąca/ w pd.-zach. części założenia, na rzucie wydłużonego prostokąta, dwutraktowa, podpiwniczona.

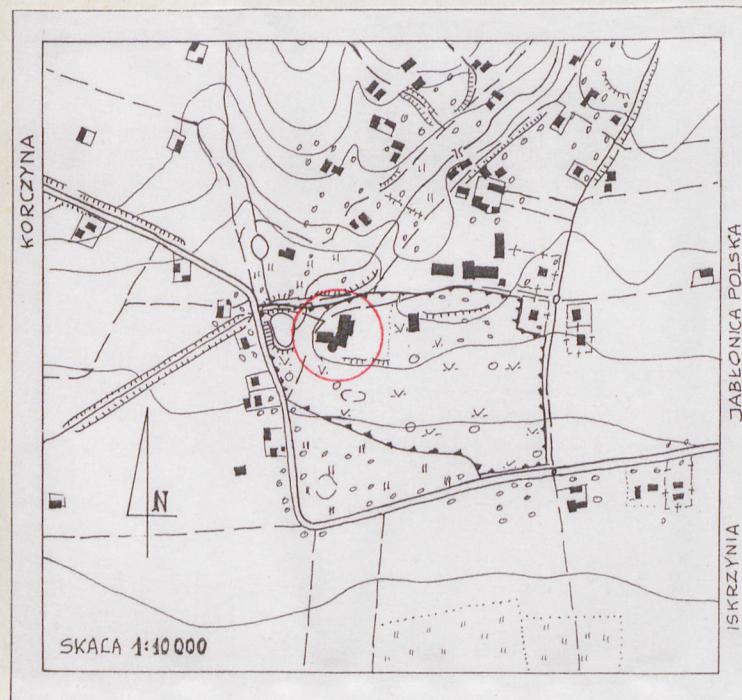
1. Miejscowość	2. Obiekt (nazwa jak w karcie)	3. Zawartość wkładki (nazwa obiektu lub materiału uzupełniającego)
KOMBORNIA	DWÓR URBANSKICH	opis c.d., plan orientacyjny i 9 zdjęć: 1. widok ogólny od pd.-wsch., 2. widok ogólny od zach., 3. budynek łącznika, 4. elewacja wsch. dworu, 5. elewacja zach. dworu, 6. elewacja pn. dworu, 7. oficyna - widok od pn.-zach., 8. oficyna - elewacja pd., 9. balkon w pn. elewacji oficyny.

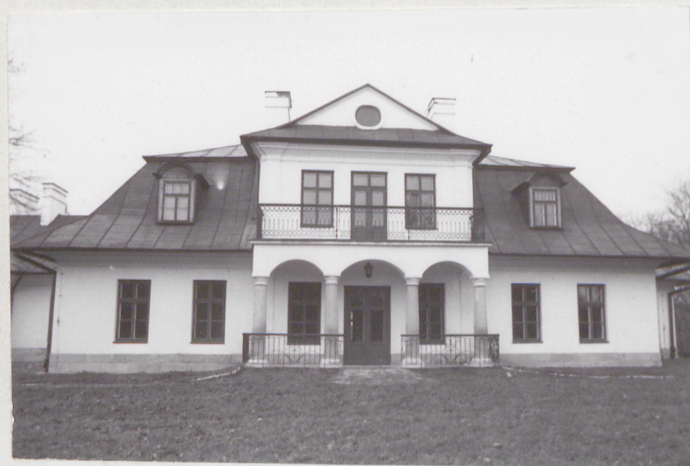
4,

OPIS: Elewacja wschodnia siedmioosiowa, z czterokolumnowym, trójarkadowym, wysuniętym do przodu portykiem, wspierającym osłonięty kowalską kratą taras. W portyku gładkie, kamienne kolumny toskańskie na profilowanych bazach. Elewacja pn. czteroosiowa z wysuniętym do przodu dwuosiowym alkierzem. Pod okapem dachu we wszystkich elewacjach dworu wydatny profilowany gzyms, obiegający budynek dookoła. Od wschodu i zachodu dworu na osi trójosiowe facjatki ujęte pilastrami dźwigającymi profilowany wydatny gzyms, nad którym trójkątny szczyt z okulesem. KAPLICA - naroża ujęte wypukłymi boniowaniami, ściany zwieńczone profilowanym gzymsem. Okna w profilowanych obramowaniach. OFICyna - w parterze elewacje boniowane, w drugiej kondygnacji gładko tynkowane; elewacje przyziemia o ciemniejszej kolorystyce z wycinanym w tynku delikatnym boniowaniem. Kondygnacje przedzielone profilowanym gzymsem kordonowym. Narożniki ujęte wypukłymi boniowaniami. Pod okapem dachu wydatny, bogato profilowany gzyms wieńczący. Okna i drzwi ujęte szerokimi opaskami z uszakami i kłincami. W II kondygnacji opaska tylko w górnej połowie okien. Elewacja pn. pięcioosiowa, niesymetryczna, w drugiej kondygnacji, na wysokości gzymsu kordonowego nad drzwiami wejściowymi balkon z kowalską, wybrzuszoną balustradą. Elewacja zach. trójosiowa, na jej osi w drugiej kondygnacji półkoliście zamknięta konchowa wnęką, w bogatym neorenesansowym obramowaniu. Elewacja pd. czteroosiowa.

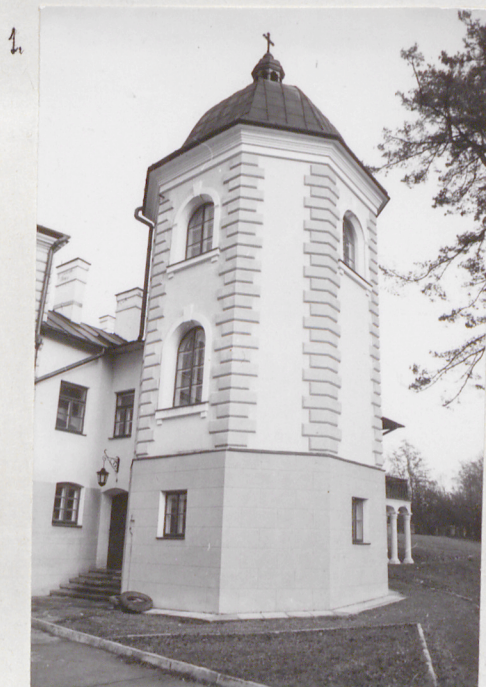
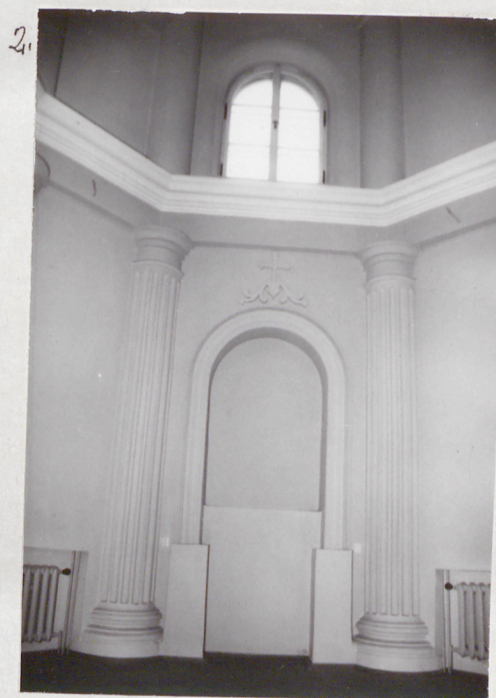
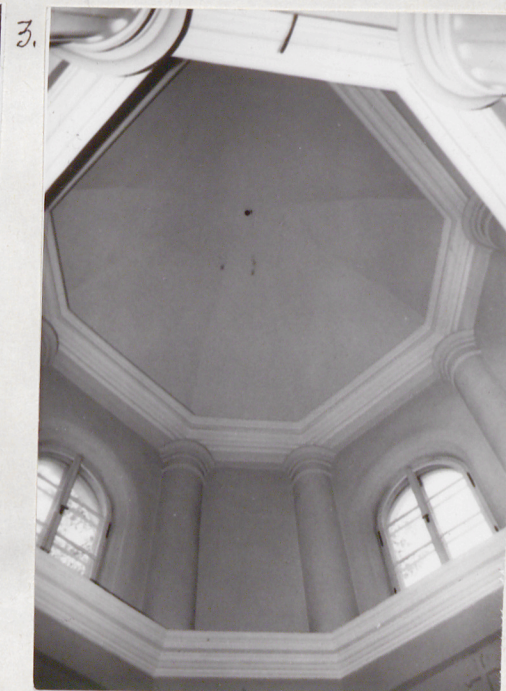
1. Miejscowość KOMBORNIA	2. Obiekt (nazwa jak w karcie) DWÓR URBĄŃSKICH	3. Zawartość wkładki (nazwa obiektu lub materiału uzupełniającego) 10 zdjęć: 1. widok zewnętrzny kaplicy, 2. wnętrze kaplicy, 3. kopuła kaplicy, 4-5. wnętrze salonu, 6-7-8-9. wnętrza pokoi w parterze właściwego budynku dworu, 10. kominek.
------------------------------------	--	---
