1. Obiekt

CHAŁUPA

XIX w. / 1894

KORCZYNA

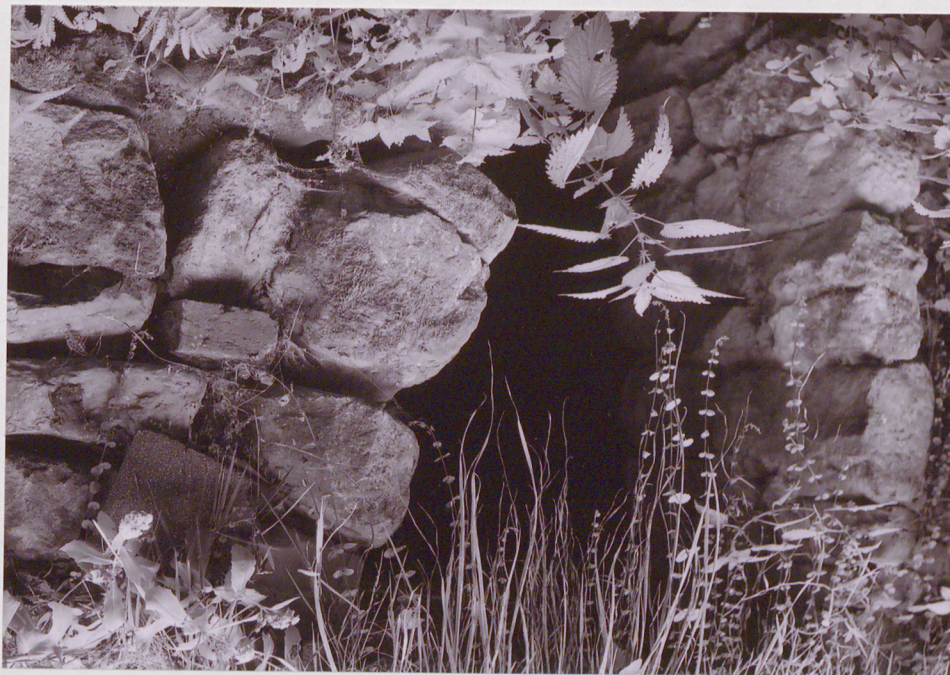
5.

Piwnica kamienna. Na rzucie litery „L”. W części frontowej kwadratowe pomieszczenie /ok. 0,80 x 100/, nakryte deskami. W jego bocznej ścianie przejście po stromych schodach do równie małej, sklepionej komory. Widoczna na zewnątrz frontowa ściana piwnicy ułożona z dużych kamieni.

- 1/ Widok ogólny
- 2/ Widok na część mieszkalną
- 3/ Tylna ściana
- 4/ Drzwi wejściowe
- 5/ Wejście do piwnicy
